**TECHNISCHE  
UNIVERSITÄT  
WIEN**

## **Diplomarbeit**

# **Virtuelle Rekonstruktion der ehemaligen Synagoge in Mattersburg (Nagymarton; Mattersdorf)**

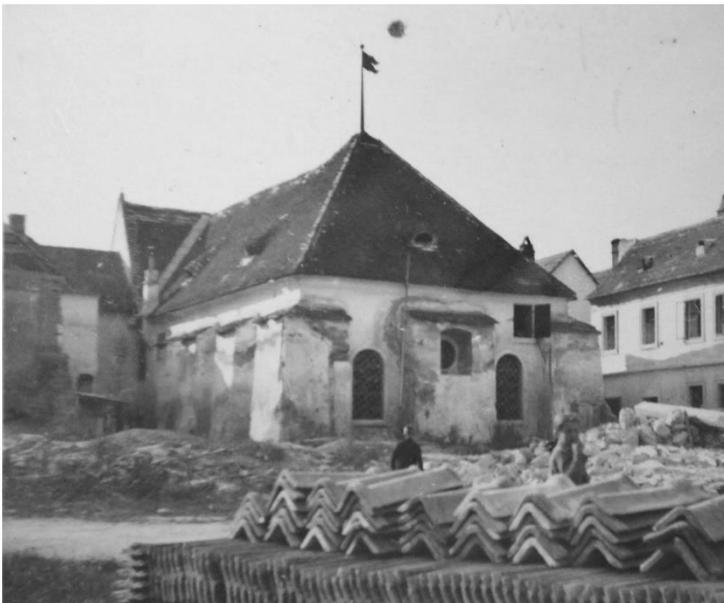
Abb. 28: Rückseite (Ost) der Synagoge, 1940

Die Rückseite war synagogentypisch gestaltet. Ein Rundfenster in der Mitte, flankiert von zwei Rundbogenfenstern. An den seitlichen Fassaden befanden sich je drei große vergitterte Rundbogenfenster. Die Außenwände des Betraumes waren mit massiven Strebe/Stütz-pfeilern versehen. Üblicherweise nehmen solche Verstärkungen die Schublasten eines Gewölbes auf. Ob dies bei dem recht einfachen Muldengewölbe der Synagoge tatsächlich notwendig gewesen war ist allerdings fraglich. Wahrscheinlicher ist, dass sie vornehmlich der Befestigung/Aussteifung und vor allem der Gestaltung dienten. Eine ähnliche Gestaltung durch Strebemauern findet man auch bei der Altneusynagoge in Prag oder der Synagoge in Szydłów, Polen. Bei den Synagogenbauten des Burgenlandes fanden sie sonst keine Verwendung.

Das Gebäude war mit einem unüblich steilen Walmdach versehen. Über dem Betraum war der höchste Punkt des Daches um etwa 130 cm höher, als beim restlichen Dach. Es bildete dort eine Spitze (Anfallspunkt) auf dem eine Holzfahne montiert war (Abb. 28). Das gesamte Dach war mit roten Glattziegeln eingedeckt. First und Grat waren mit relativ langen, glatten, ebenfalls roten First- bzw. Gratziegeln versehen. Alle Kehlen des Daches waren mit Zement abgedichtet. Zur Belüftung des Dachstuhls gab es an den Längsseiten je zwei, an Vorder- und Rückseite je ein Ochsenauge. An West- und vorderer Nordfassade war je eine Regenrinne samt Fallrohr angebracht.

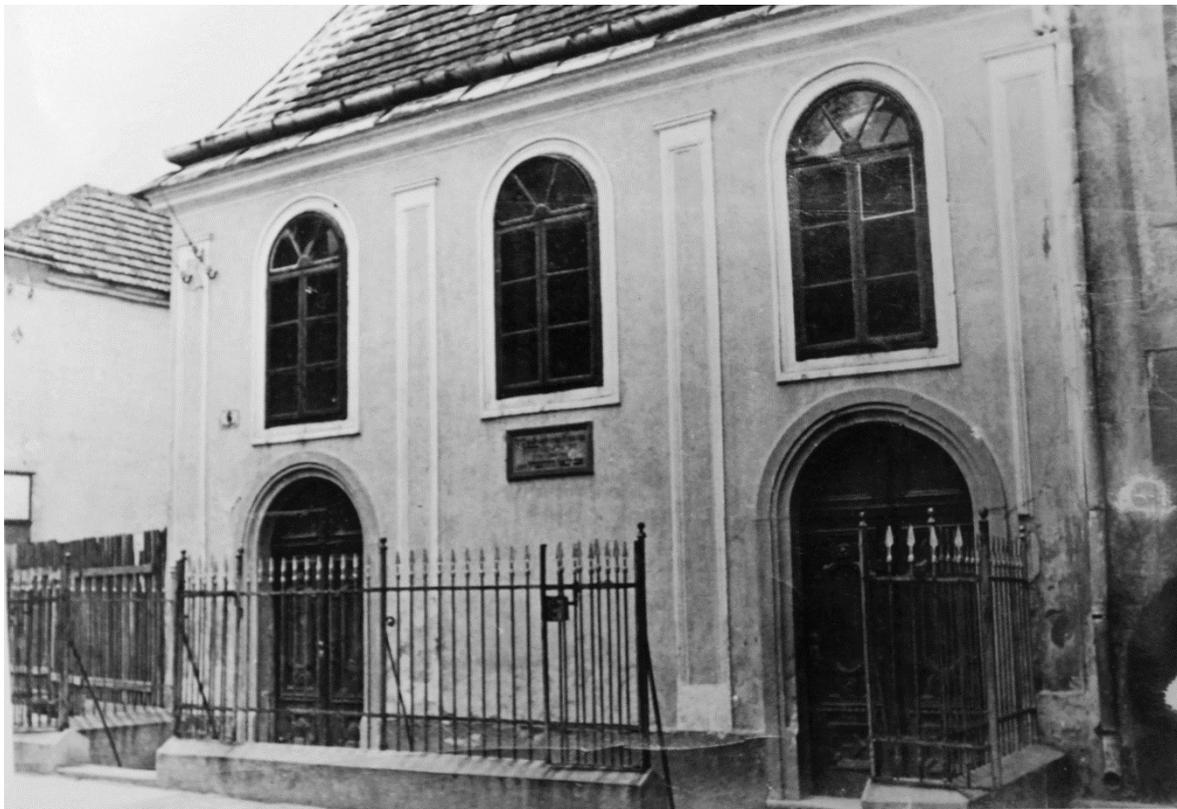
Abb. 30: Frontfassade, nach 1932

Das Gebäude war vermutlich wegen gesetzlicher Auflagen oder auch aus finanziellen Gründen relativ einfach gehalten. Es war ein verputzter, weiß/grau<sup>48</sup> gekalkter Bau, dessen Straßenfassade außer einfachen Pilastern und Traufgesims keinerlei weiteren Schmuck besaß. Die Traufkante schloss auf Höhe der Nachbargebäude ab und auch die Deckung des zusammengesetzten Walmdaches integrierte sich mit den roten, gebrannten Tonschindeln in die Nachbarschaft. Dass es sich hier um einen sakralen Bau handelte war dennoch nicht zu übersehen. So unterschieden sich die Fenster und Türen schon durch ihre Form des Rundbogens. Und auch die synagogentypische Dreiteilung und die reich verzierten Türen wiesen auf die Funktion des Gebäudes hin. Ebenso unterschied sich der Tempel von seiner Umgebung durch einen Zaun aus schmiedeeisernen Speeren, der den Eingangsbereich umschloss.

Rechterhand grenzte das Abeles'sche Haus an die Synagoge und bot im Erdgeschoss einen breiten Rundbogendurchgang in den gemeinsamen Hinterhof der Gebäude.

Linkerhand verlief ein einfacher Holzlattenzaun, hinter dem ein Teil des Synagogengartens lag. In diesem Teil des Gartens stand auch das ehemalige Schemeshäusel, von dem in Grunwalds Text die Rede ist. „[...]ein Schemeshäusel, [...] noch heute an den Tempel angebaut im Gemeindegarten.“<sup>50</sup>

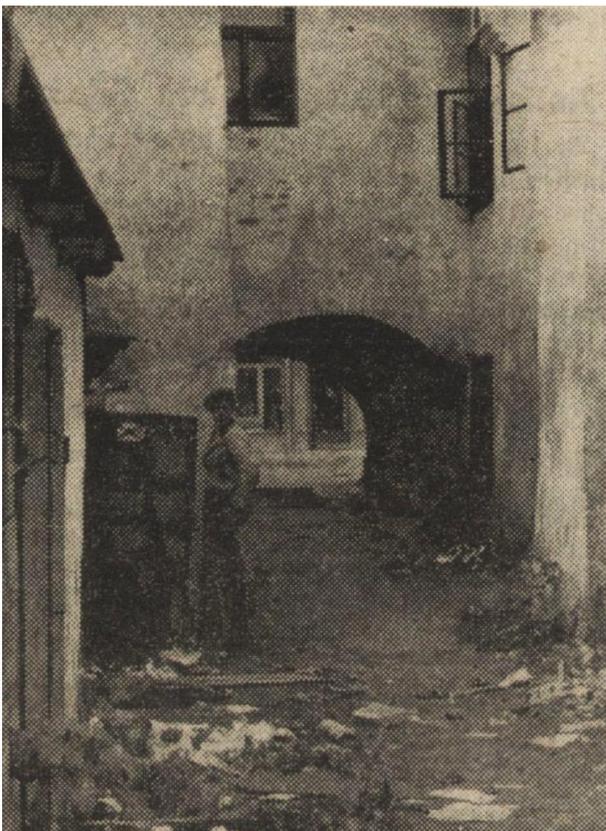
Abb. 34: Durchgang und Teil der südl. Fassade

Der Teil des Betraumes war mit Fenstern, Stützpfeilern usw. der Nordfassade identisch. Im vorderen Teil grenzte das Nachbargebäude mit einem Anbau direkt an den Tempel an und bot den bereits erwähnten Durchgang.

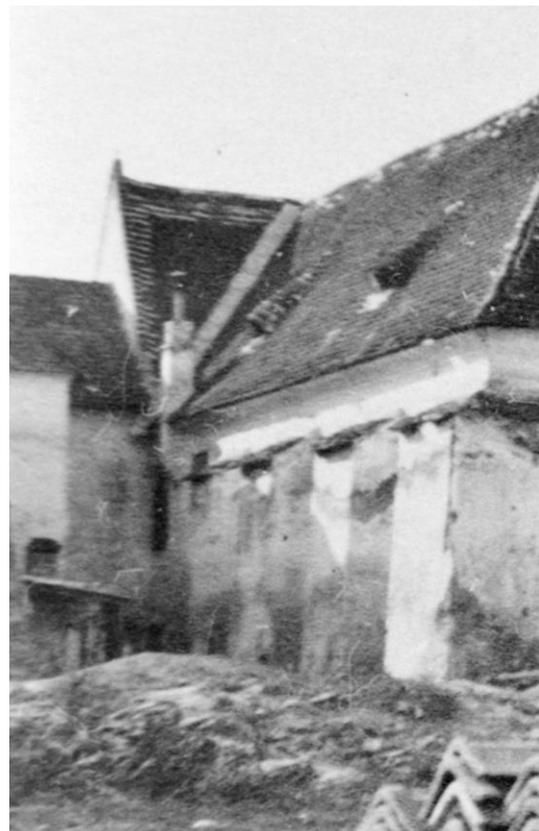
Abb. 35: Südfassade mit Schornstein

Auch in der Südfassade gab es drei doppelflügelige Sprossenfenster. Eines davon im Erdgeschoss und zwei weitere im Obergeschoss. Zwischen den beiden oberen Fenstern ragte ein runder, verputzter Schornstein aus der Mauer, der sich durch das Dach bohrte und mit einer Blechabdeckung versehen war.

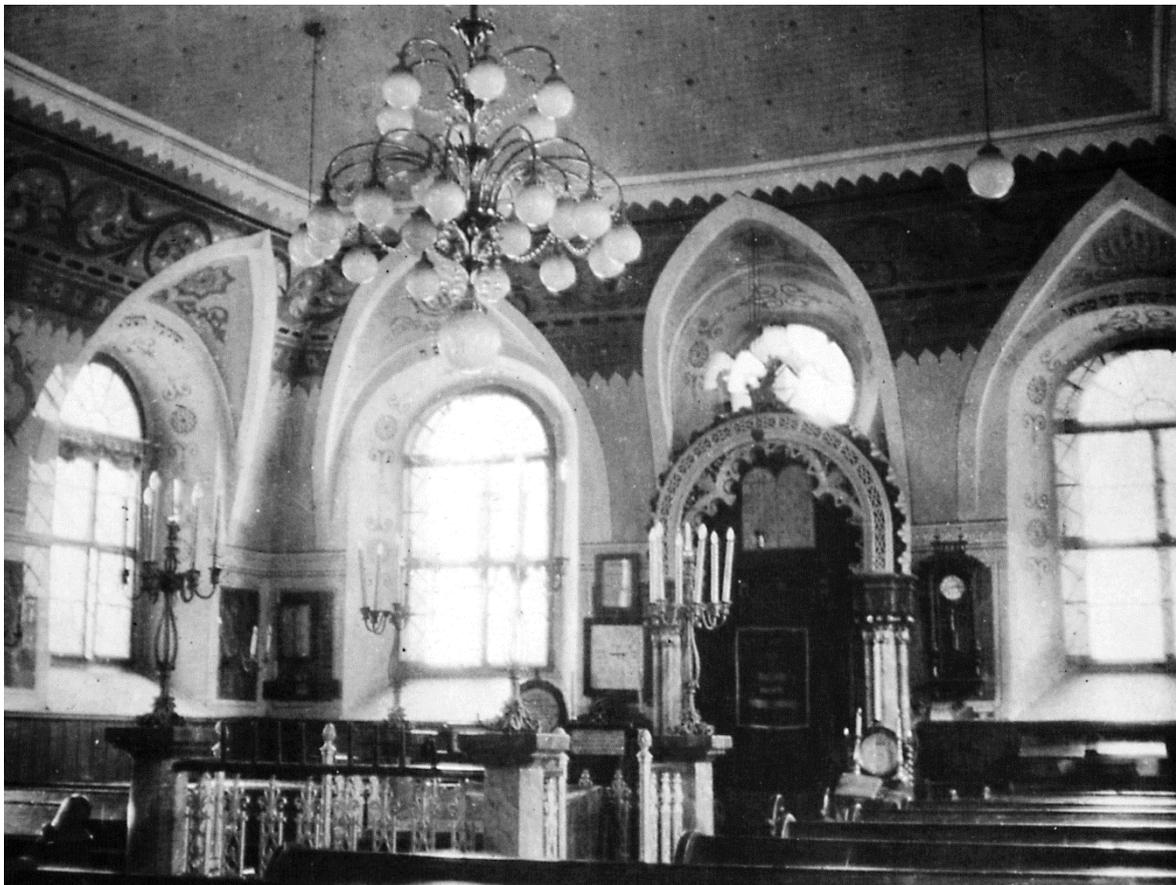
Abb. 37: Innenraum der Synagoge nach 1932

Nach 1932 war der gesamte Betraum der Synagoge ausgemalt (Abb.37). Da alle Aufnahmen schwarz/weiß sind, kann die ehemalige Farbgebung nur mehr vermutet werden.<sup>56</sup>

Links und rechts des Almemors standen jeweils mehrere Reihen von Holzbänken auf einem niedrigen hölzernen Sockel. Die Wände waren ringsum bis zur Höhe der Fensterlaibung mit Holz verkleidet, um einen ehemaligen Hochwasserschaden<sup>59</sup> zu verdecken. Im Osten waren zusätzliche Bänke an der Wand angebracht, die dem Rabbi und vermutlich den Synagogendienern vorbehalten waren. Über diesen Bänken gab es in der Holzverkleidung integrierte, ausklappbare Pulte (Abb.36 u. 37)

Beleuchtet wurde die Synagoge unter anderem von einem großen Messingluster (Abb. 37), der über dem Almemor angebracht war. Er verfügte über fünfundzwanzig Glaskugel-Lampenschirme auf vier Etagen. Dieser Luster wurde erst während der Renovierung 1932 installiert.

Hauptraum ähnlich wie auf der Fotografie von 1934 (Abb. 37)

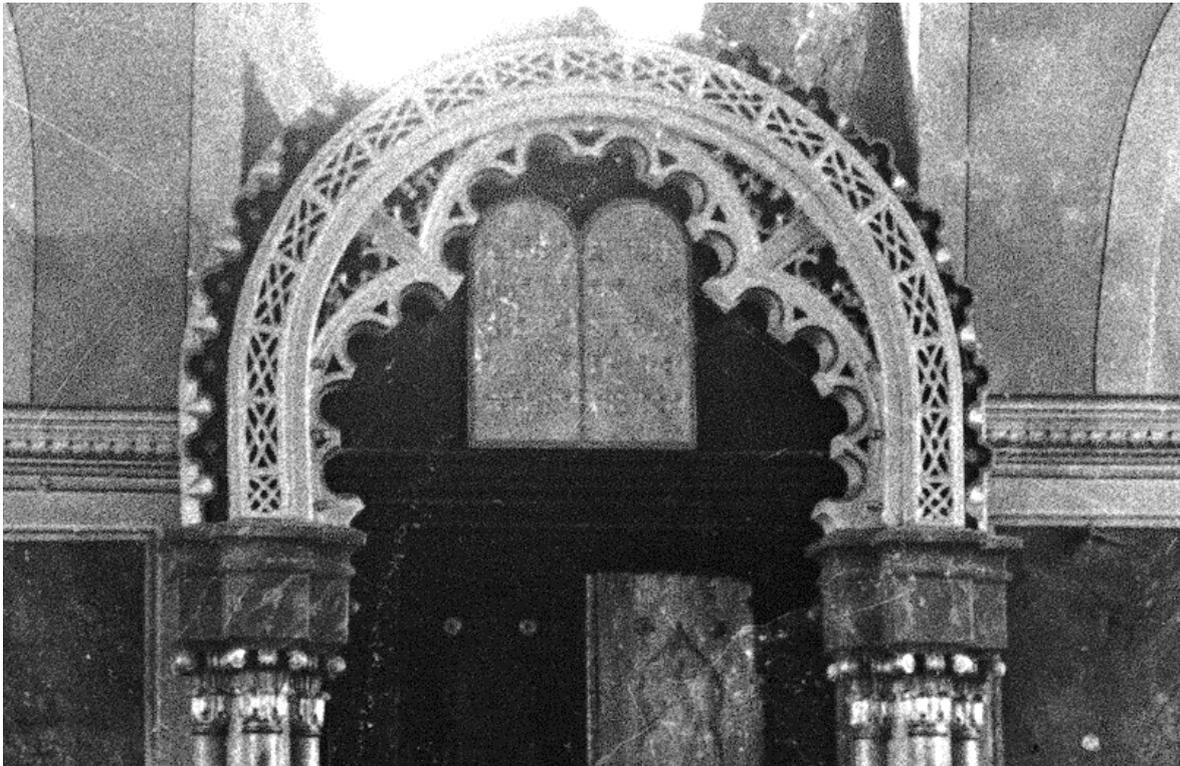
Abb. 40: Toraschrein Bogen 1938

An der Ostseite (gegen Jerusalem) stand unübersehbar der *Toraschrein*. Dieser war mit der Wand verbunden und hatte einen gemauerten, holzverkleideten Sockel, auf den drei Stufen führten (Abb.89). Links und rechts standen je eine (hölzerne) Bündel-Halbsäule. Diese schlossen mit einem Kapitell ab, auf dem ein reich verzierter, im maurischen Stil geschnitzter Bogen ruhte. In der Mitte des Bogens waren die beiden Bundestafeln angebracht. Teile des Schreins waren mit einer feinen Marmorbemalung versehen.

Der Schrein barg einen integrierten Kasten, in dem die Torarollen aufbewahrt wurden. Dieser war mit einer Art reich besticktem Vorhang, dem Parochet behangen. Über diesem war ein Kapporet, ein mehrzackiger Volant, angebracht.

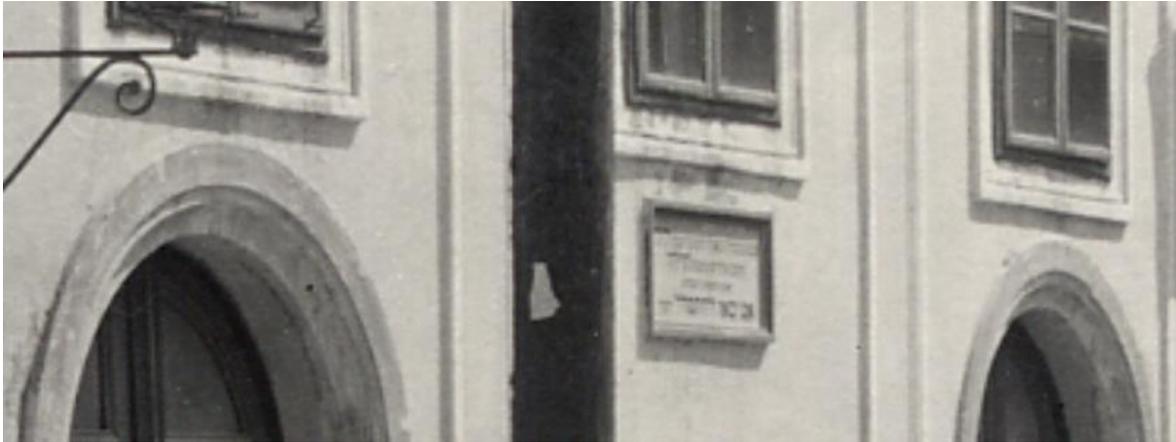
Abb. 44: Eingangsfront der Synagoge mit der Tafel unter dem mittleren Fenster

Über das Erbauungsdatum der Synagoge gibt es einige Thesen. Mit Sicherheit kann man jedoch nicht mehr feststellen, wann sie genau gebaut wurde. Zu viele Umbauten und vermutlich auch Anbauten erschweren zudem das Erkennen einer Stilepoche. Aufschluss könnte die an der Eingangsfassade angebrachte Gedenktafel geben.

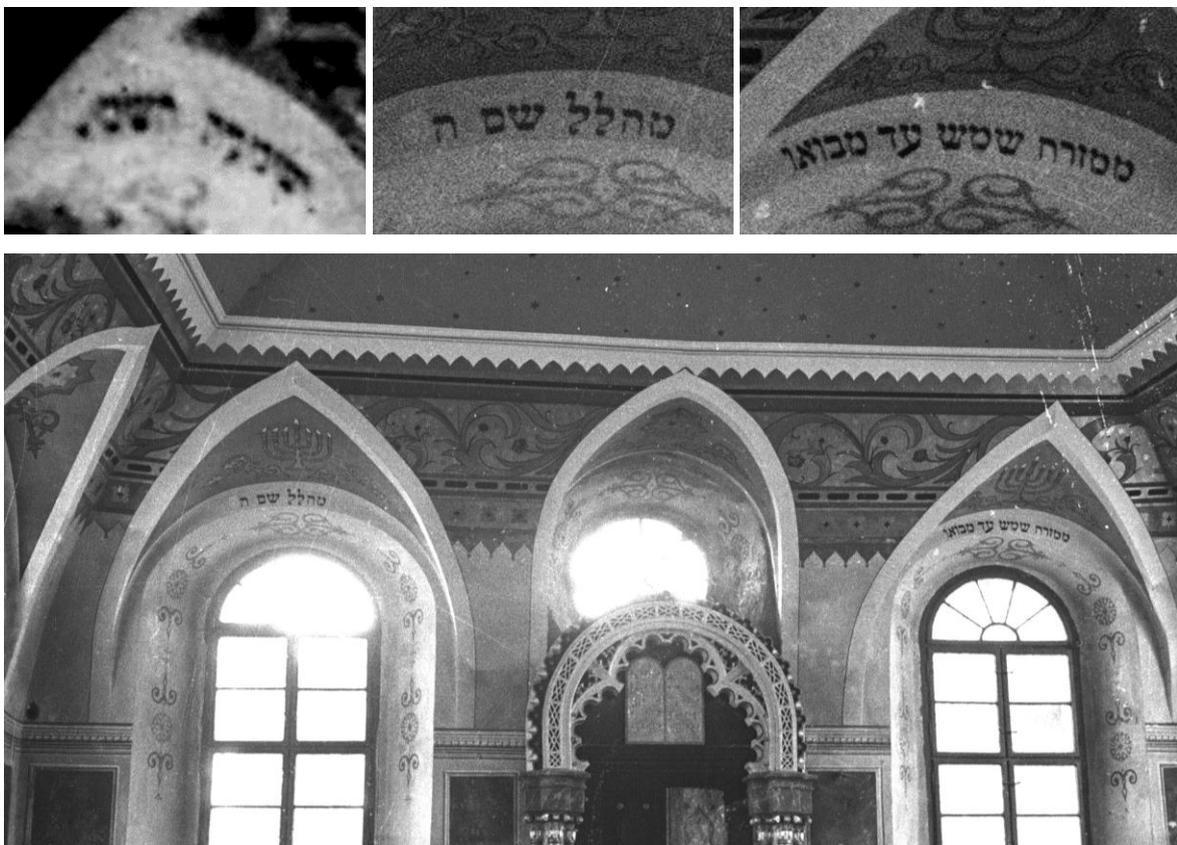
Abb. 46: Wandbild und Schrift über Fenstern

Welche Passage über den Fenstern im Süden stand ist leider nicht bekannt. (Für die Visualisierung wurde die Inschrift der Nordseite verwendet)

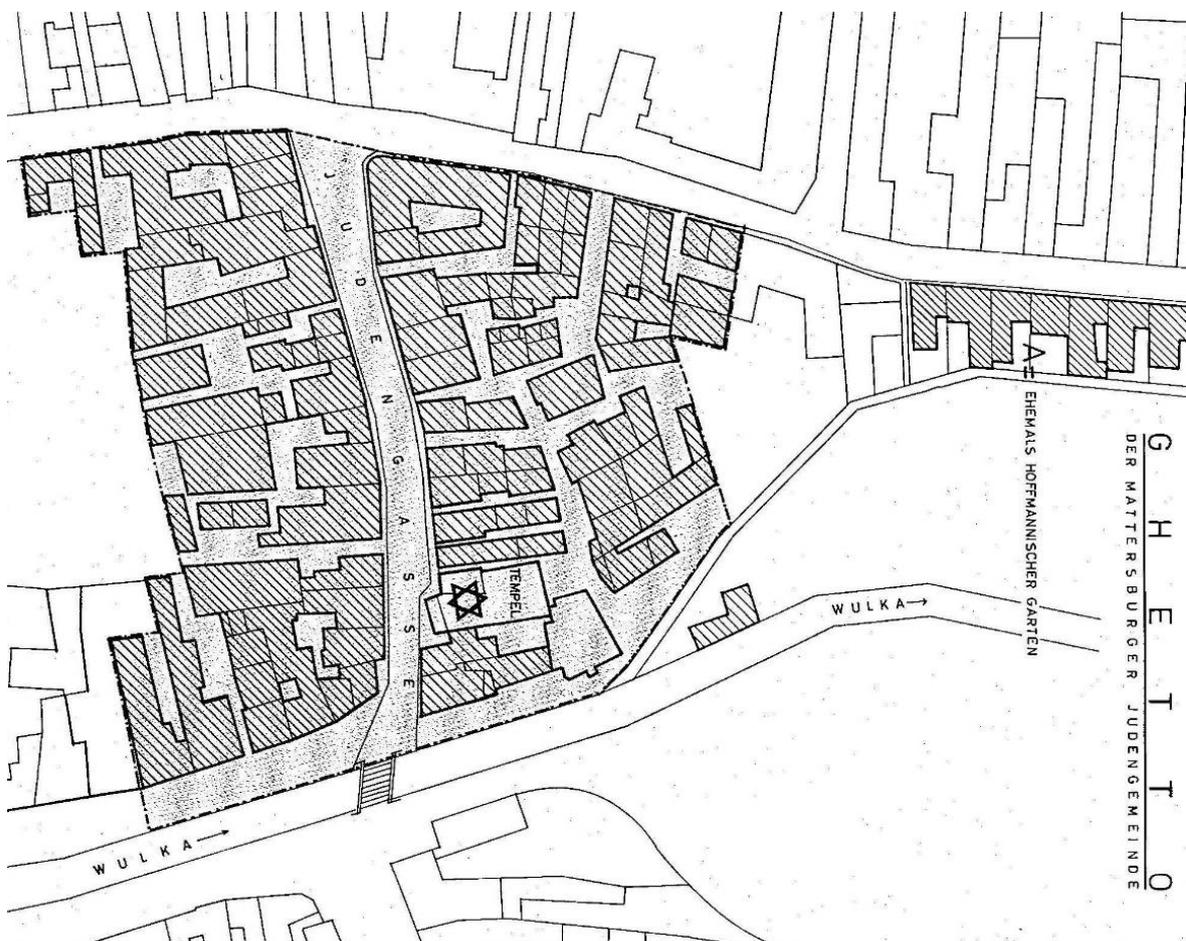
Abb. 61: das Ghetto von Mattersburg

Im Buch „50 Jahre Stadtgemeinde Mattersburg“ findet sich ein Plan des ehemaligen Ghettos ohne Datierung, gezeichnet von einem Baumeister W. Kopp (Abb.61). In diesem Plan wurde die Grenze des Ghettos durch farblisches Absetzen deutlich gemacht. Woher die Vorlage für diesen Plan stammt konnte nicht ausfindig gemacht werden. Er stimmt mit keinem der anderen Katasterpläne überein.

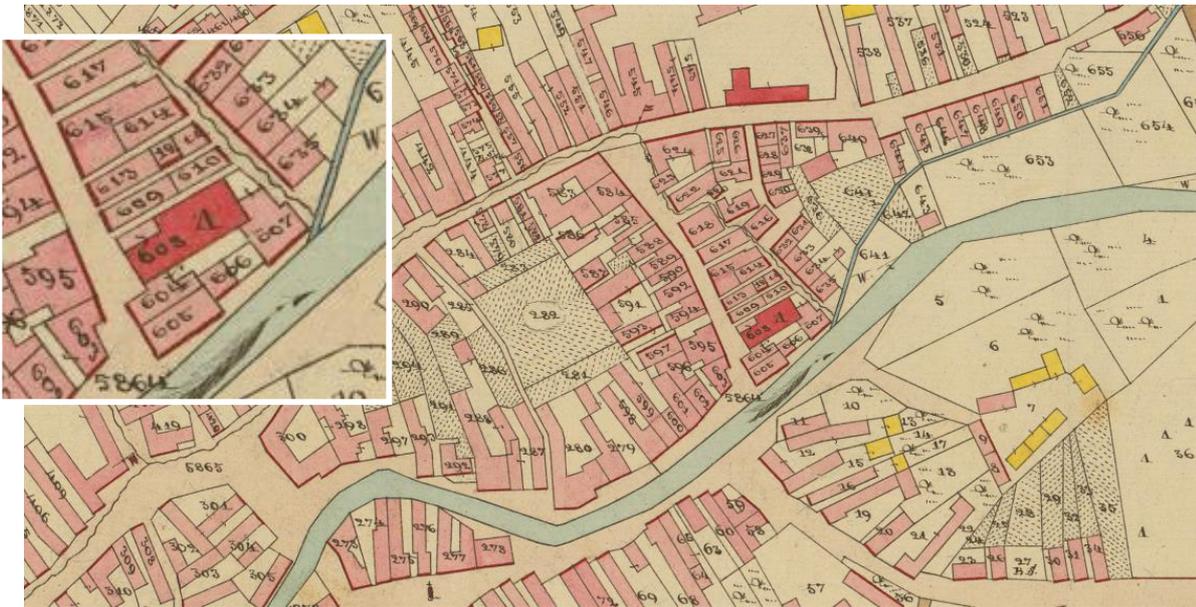
Abb. 62: Teilausschnitt Franziszeische Kataster von 1850

Wie bereits erwähnt, wurde im Zuge der Franziszeischen Landesaufnahme 1850 auch ein genauerer Katasterplan von Mattersburg erstellt. Dieser kann im *Bundesamt für Eich- und Vermessungswesen (BEV)* eingesehen und als digitale Kopie bestellt werden. Bei der Sichtung des Planes fand sich noch ein weiterer Katasterplan aus dem Jahre 1910, welcher sich in wesentlichen Punkten unterschied. Die Grundstücke erscheinen deutlich weniger geschönt/begradigt und einige Gebäude sind hinzugekommen, wurden abgerissen oder haben sich verändert. Im Abgleich mit den Fotos hat sich in den weiteren Jahren nicht mehr viel geändert. So konnte der Plan von 1910 als ideale Grundlage für das Umgebungsmodell genutzt werden.

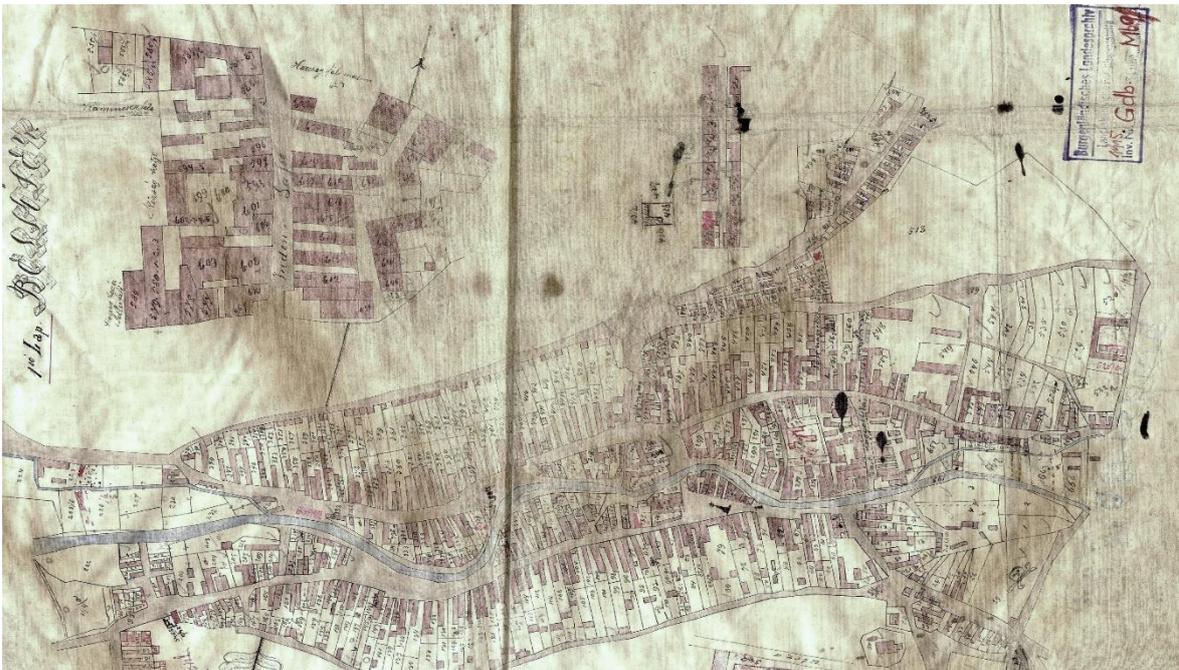
Abb. 64: Katasterplan von 1893

Ein weiterer Katasterplan von 1893, von dem bereits ein Foto im Archiv des BDA gefunden wurde, befindet im *jüdischen Zentralarchiv Eisenstadt*. Er zeigt neben dem gesamten Mattersburg, das jüdische Viertel in einer vergrößerten Darstellung.

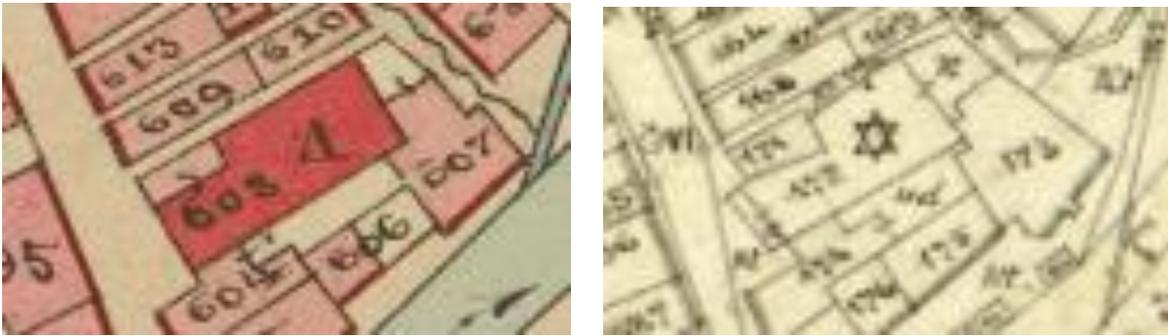
Abb. 72: Teilausschnitte Kataster 1850 und 1910

Im Bundesamt für Eich- und Vermessungswesen Wien (BEV) fanden sich zwei Katasterpläne von 1850 und 1910, auf denen die Synagoge eingezeichnet war. Beide Pläne weichen jedoch erheblich voneinander ab. Da die Rekonstruktion auf Fotos ab 1920 aufbaut fand der Plan von 1850 keine weitere Verwendung.

Die Stützmauern, die auf den Fotos zu sehen sind, wurden auf den Katasterplänen nicht dargestellt. Dagegen wurden bspw. auf den Katasterplänen zu Deutschkreutz sogar kleine Mauervorsprünge eingezeichnet. Daher ist anzunehmen, dass die Pläne weniger den genauen Grundriss der Synagoge zeigen, als nur die vagen Bebauungsgrenzen. Warum hier nicht genauer gemessen wurde ist nicht bekannt.

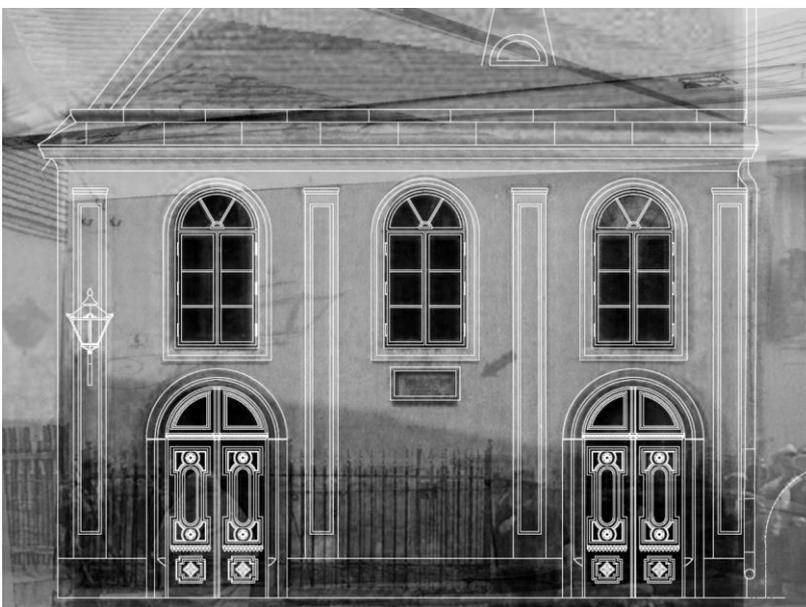
Abb. 76: Nachgezeichnete Ansicht

Für die Ermittlung der Höhe des Daches waren die Fotos, die vom nördlichen Punkt der Judengasse aus in Richtung der Synagoge geschossen wurden hilfreich, da hier das Höhenverhältnis von Dach zu Fassade besonders gut abzulesen war. Auch die Neigung des Daches über der Eingangsfassade konnte so festgestellt werden.

Aus diesen Werten und einem Abgleichen mit den restlichen Fotos wurden auch alle anderen Dachneigungen und Höhen ausgemacht.

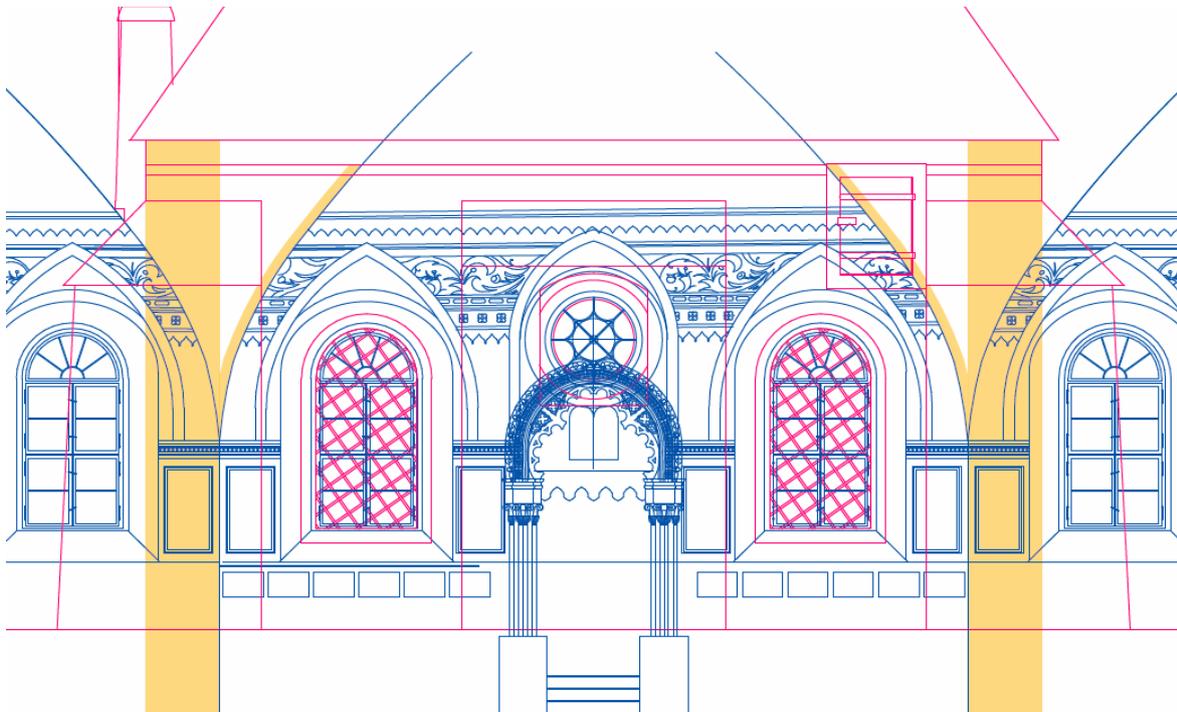
Abb. 78: Überlagerte Innen- und Außenansicht in 2D, in Gelb die sich ergebende Mauerstärke

Durch die Kombination aller Ansichten mit dem Katasterplan konnte im weiteren Teil der Rekonstruktion der Grundriss erstellt werden. Die Mauerstärken ergaben sich durch Übereinanderlegen von Außen- und Innenansichten.

Aus den Ansichten wurde durch Übereinanderpassen der Fenster von Innen- und Außenansicht die Mauerstärke ermittelt und in weiterer Folge, mit Hilfe der Fotos der Grundriss des Betraumes erstellt.

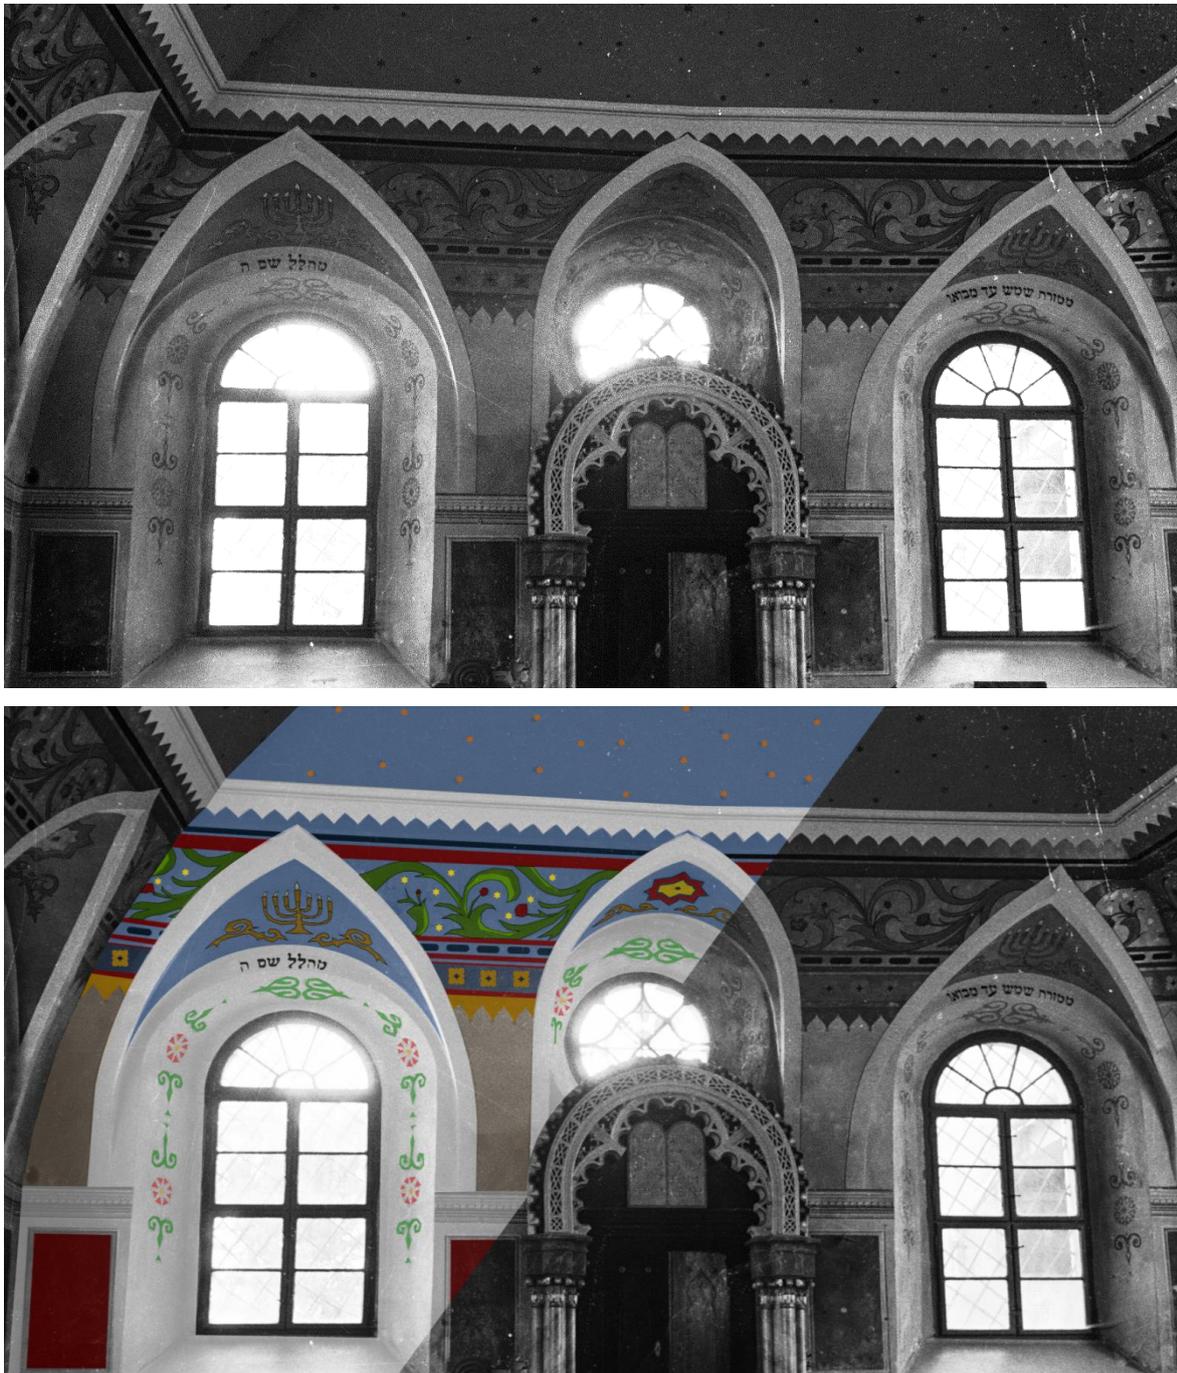
Abb. 79: Interpretation der Farbigkeit

Die Menorot in den StICKKAPPEN waren vermutlich in Gelbtönen gehalten, die ein Gold darstellen sollten. Die Kerzen könnten rot, mit gelb-weißen Flammen gewesen sein. Die seitlichen Ranken scheinen den gleichen Farbton wie die Menora gehabt zu haben. Sowohl Menora als auch Ranke waren mit einem dunklen Umriss versehen. Die Grundfläche des Spitzbogens könnte eine ähnliche oder sogar gleiche Farbigkeit wie der Gewölbehimmel gehabt haben. Aber auch jeder andere Farbton, wie rot oder grün wären als Grund für die Menorah denkbar.

Die restlichen Teile der Bemalung wurden auf die bereits festgelegten Fertigkeiten abgeglichen und angepasst. Außerdem wurde darauf geachtet, dass die Farben eher dezent und nicht zu knallig erscheinen.

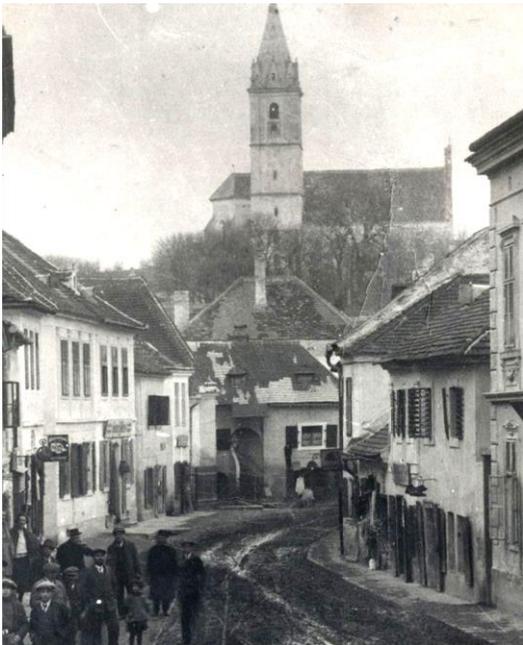
Abb. 80: Abelesisches Haus vor 1928

Das Abelesische Haus, welches direkt an die Synagoge grenzte, sollte auch detaillierter dargestellt werden. Das Gebäude wurde wenige Jahre vor der Synagoge 1928<sup>98</sup> ebenfalls renoviert. Dabei wurde der typische Stiegenaufgang niedergerissen, Fenster modernisiert (ohne Sprossen), neue Fenster gesetzt und die Mauern begradigt.

Beide Zustände des Hauses wurden rekonstruiert, jedoch konnte der Zustand von vor 1928 wesentlich detaillierter ausgearbeitet werden. Für die Außenrenderings wurde daher der Zustand von 1928 dargestellt und für die Innenrenderings der Zustand von 1932.

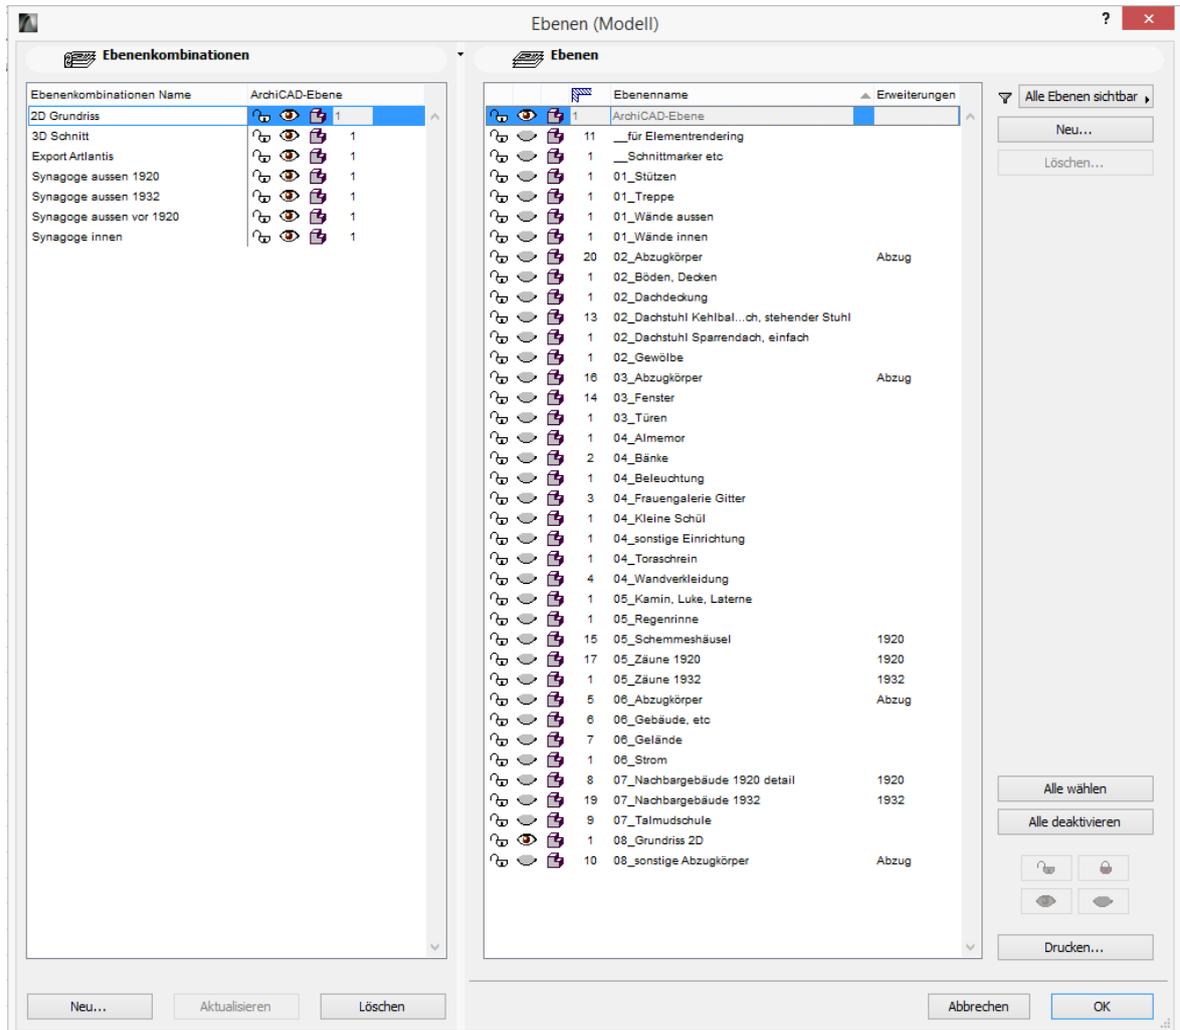
Abb. 82: Ebenenstruktur in ArchiCAD

Für die bessere Übersicht wurde jedem Ebenennamen eine Ordnungsnummer voran gestellt; 01 = vertikale Bauteile, 02 = horizontale Bauteile, 03 = Öffnungen, 04 = Gegenstände Innenraum, 05 = Gegenstände Außenraum, 06 = Umgebungsmodell, 07 = Nachbargebäude, 08 = Sonstiges

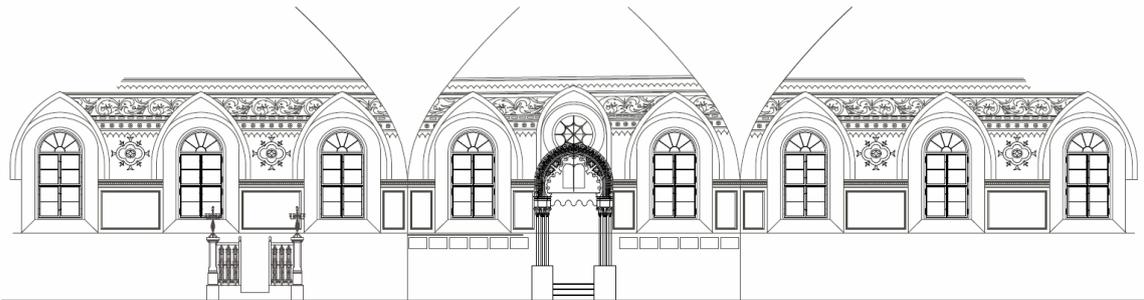
Abb. 83: 2D Plan der Innenansichten von Nord-, Ost-, und Südwand

Die 2D Pläne dienen als Grundlage für alle folgenden Arbeitsschritte und wurden im Laufe der Arbeit, aufgrund neuen Fotomaterials oder neuer Erkenntnisse, mehrmals angepasst.

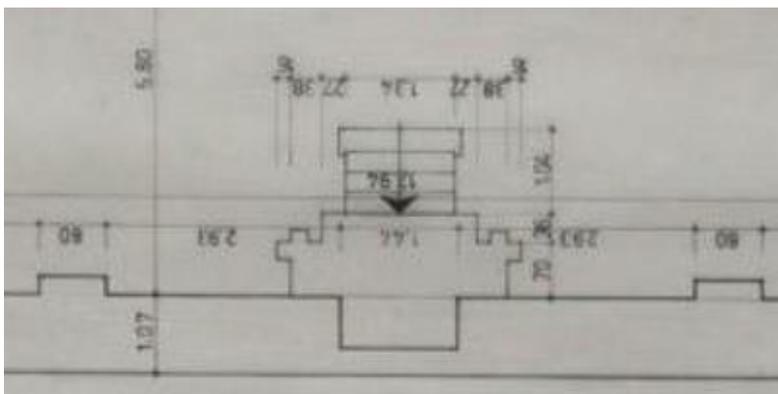
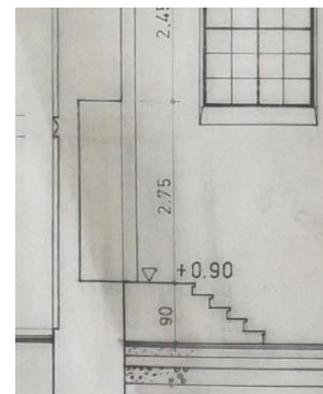
Abb. 88: Pläne Toraschrein Koberdorf

Vergleicht man Fotos der Koberdorfer Synagoge mit denen der Mattersburger, so fällt die Ähnlichkeit der beiden Schreine auf; Seitliche Pilaster, geschnitzter (maurischer) Rundbogen mit 3 Innenbögen (Vielpassbögen) und Bundestafeln. Der Koberdorfer Schrein scheint aber um einiges größer gewesen zu sein. Dies geht aus den Bestandsplänen der Koberdorfer Synagoge von 1977 hervor. Die Maßverhältnisse für Stufen, Grundriss und Erker waren für die Rekonstruktion der Mattersburger Synagoge dennoch von Nutzen und wurden aus den Plänen übernommen.

Die vorhandenen Fotos wurden entzerrt und mittels 2D Linien nachgezeichnet. Auf den entstandenen Plan wurde das 3D Modell mit Hilfe des Deckenwerkzeuges liegend erstellt. Alle weiteren erstellten Details wurden hinzugefügt und der Schrein als Objekt zur „stehenden“ Nutzung gesichert.

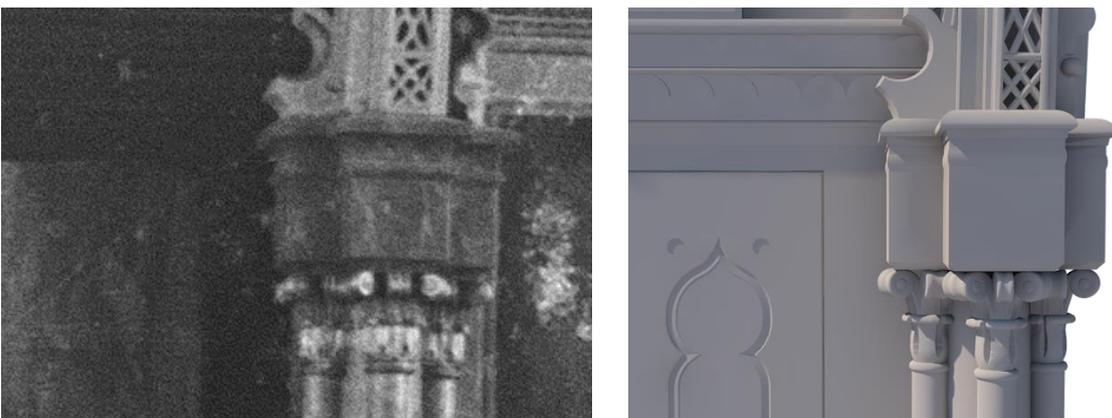
Abb. 91: Kapitell auf Foto von 1938 und als Modell

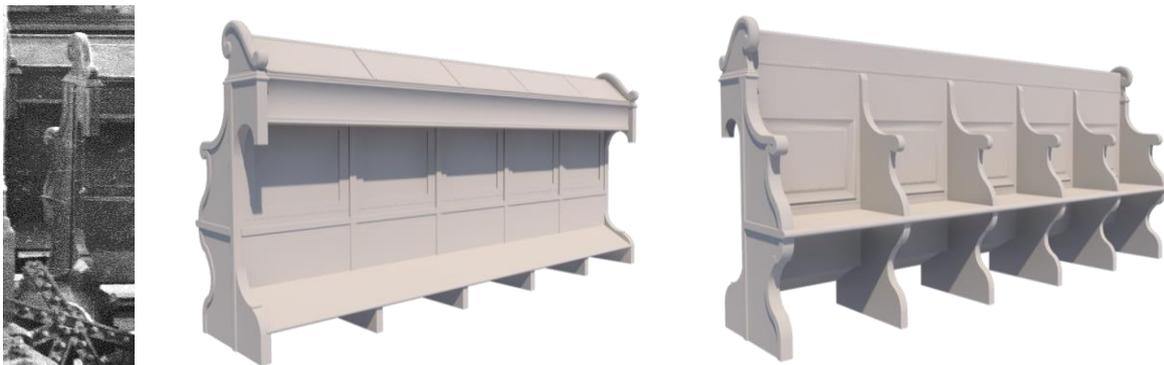
Abb. 96: Bank Seitenteil 1938; 5-Sitzer Bank, Rück- und Vorderseite als Modell

Die wahren Maße der Bänke zu finden, war durch die extreme Verzerrung auf dem zuerst verwendeten Foto ein komplexer Prozess. Da das Foto in Zentralperspektive aufgenommen wurde, war eine Annäherung an die wahren Längen nur schwer möglich. Anhand der auf dem Foto erkennbaren, vermutlich quadratischen Bodenziegel konnten die ungefähren Maße etwas eingegrenzt werden. Die ersten Objekte für die Seitenteile der Bänke entstanden also anhand dieser ungefähren Maße. Später, als weitere Fotos auftauchten, wurden Form und Verhältnis von Höhe/Breite nochmals angepasst und optimiert.

Sitzfläche und Rückenlehne der Bank bestanden aus Profilen, um die Längenanpassung während der Objekterstellung möglichst unkompliziert zu halten. Insgesamt wurden vier verschiedene Banktypen als einzelne Objekte gesichert (6-Sitzer, 5-Sitzer, 3-Sitzer, 3-Sitzer-Sonder).

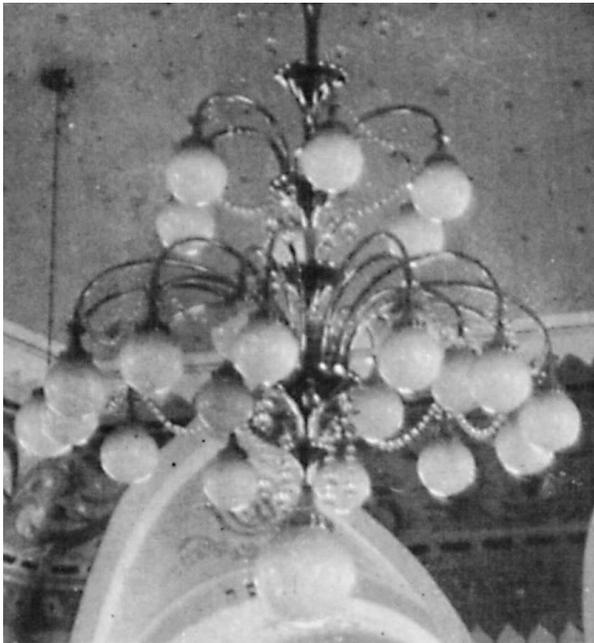
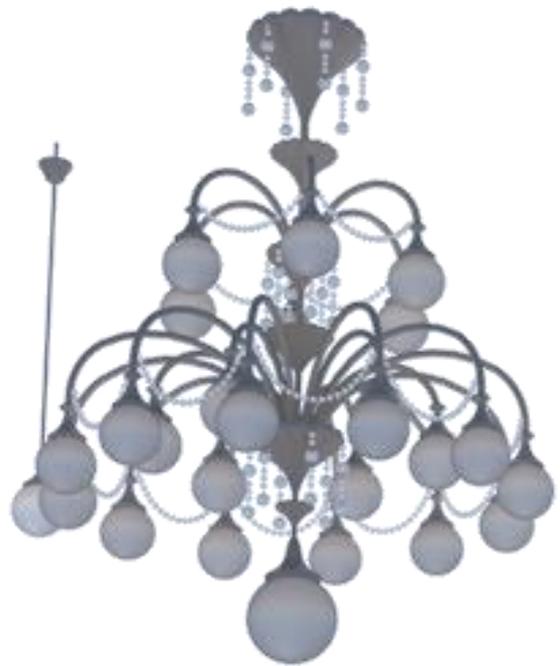
Abb. 97: Hauptluster und Nebeluster 1932 und Modell

Anhand des Fotos konnten die Abmessungen des Lusters gut eingeschätzt werden und davon zuerst 2D Pläne erstellt werden, auf deren Grundlage dann das 3D Modell entstand. Die Annäherung der Rekonstruktion an das Original geschah unter anderem auch durch ständiges Abgleichen des Objekts mit dem Foto, in einer gleichen Perspektiveneinstellung.

Die einfachen Kugel-Hängeleuchter, die an den Seiten des Lusters zu sehen sind wurden ebenfalls rekonstruiert und fanden außerdem auch in den restlichen Räumen des Gebäudes Anwendung zur Beleuchtung.

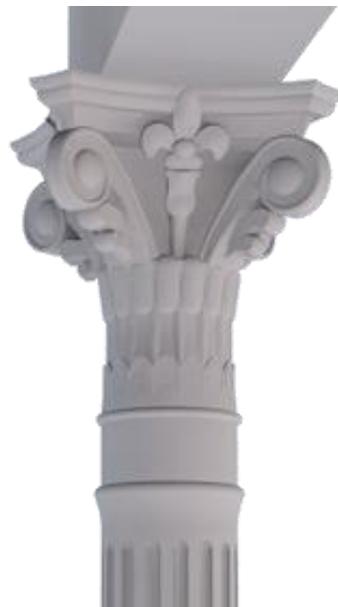
Abb. 98: Stütze, Kapitell ca. 1920 und Modell

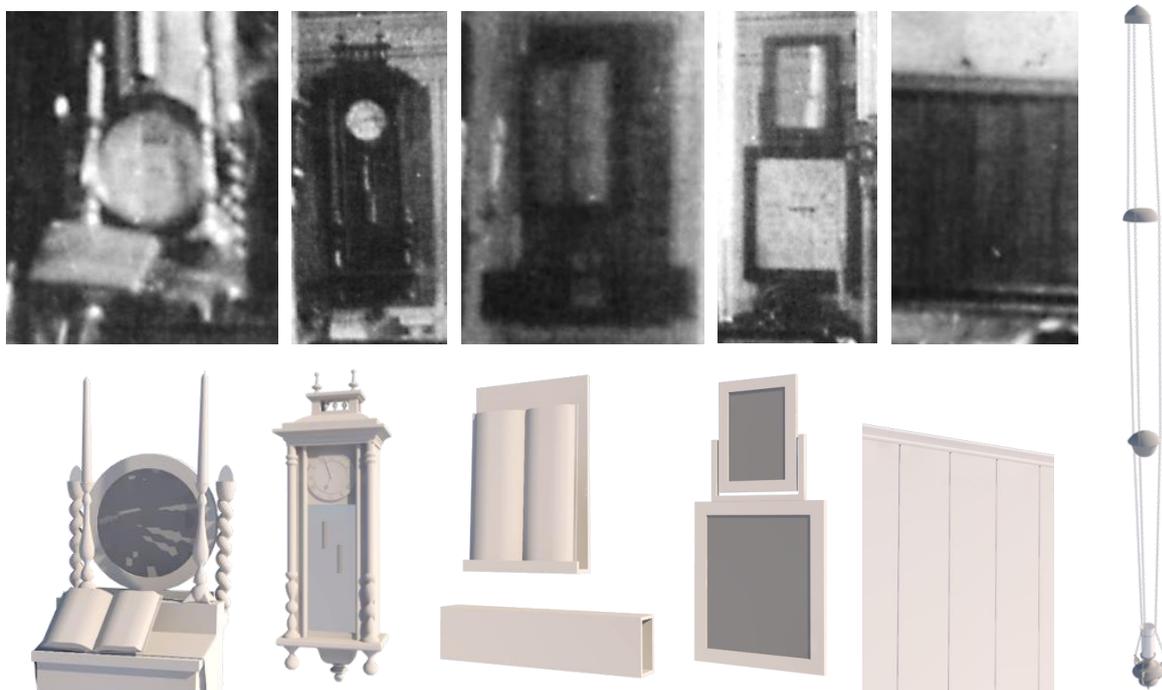
Abb. 100: Amud, Regulator, Lesepult, Testament, Wandverkleidung und ewiges Licht

Das Foto von 1932, welches auch schon als Vorlage für den Luster diente, zeigt die Synagoge in ihrer vollen Ausstattung. Dadurch wurde die Modellierung des Innenraumes und aller Gegenstände enorm erleichtert. Aufgrund dieser Vorlage entstanden noch weitere Gegenstände, wie etwa das Lesepult in der linken Ecke, die Holzverzierung des Rabbinerstuhles, der Regulator rechts neben dem Schrein, das Testament des Rabbi Bloch links des Schreins, die hölzerne Wandverkleidung, die angebracht wurde um die Schäden eines ehemaligen Hochwassers zu verdecken. Oder auch das, von der Stickkappe des mittleren Fensters abgehängte ewige Licht welches mit Zuhilfenahme von Vorbildern aus katholischen Kirchen modelliert wurde.

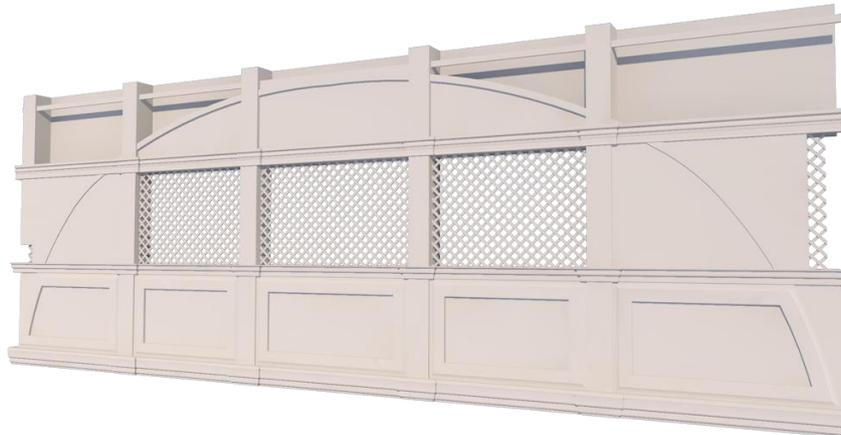
Abb. 101: Modell Trennwand Frauengalerie

Die Trennwand der Frauengalerie wird auf den vorhandenen Fotografien leider kein einziges Mal gezeigt. Da sich die Empore, im Gegensatz zu den meisten anderen Synagogen des Burgenlandes, nicht auch an den Seiten des Betraumes erstreckt, eigneten sich diese nicht als Vorbild. Im Text von Grunwald fand die Wand zwischen Frauengalerie und Betraum allerdings eine kurze Erwähnung.<sup>110</sup> Da aus den Unterlagen des BDA aber bekannt ist, dass die Frauengalerie einen Umbau (vermutlich um 1910) erfahren hat, war diese Beschreibung jedoch nicht weiter relevant für die Rekonstruktion. Aus Kombination verschiedener Vorbilder (Synagoge Veitshöchheim, Synagoge Romrod und Synagoge Voehl) und eigener Interpretation entstand die Verkleidung der Frauengalerie für Mattersburg.

Um den Versprung der Nordseite in westlicher Blickrichtung unauffällig zu gestalten, wurde die Holzverkleidung zur Aufrechterhaltung der Symmetrie auch an dieser Seite angebracht.

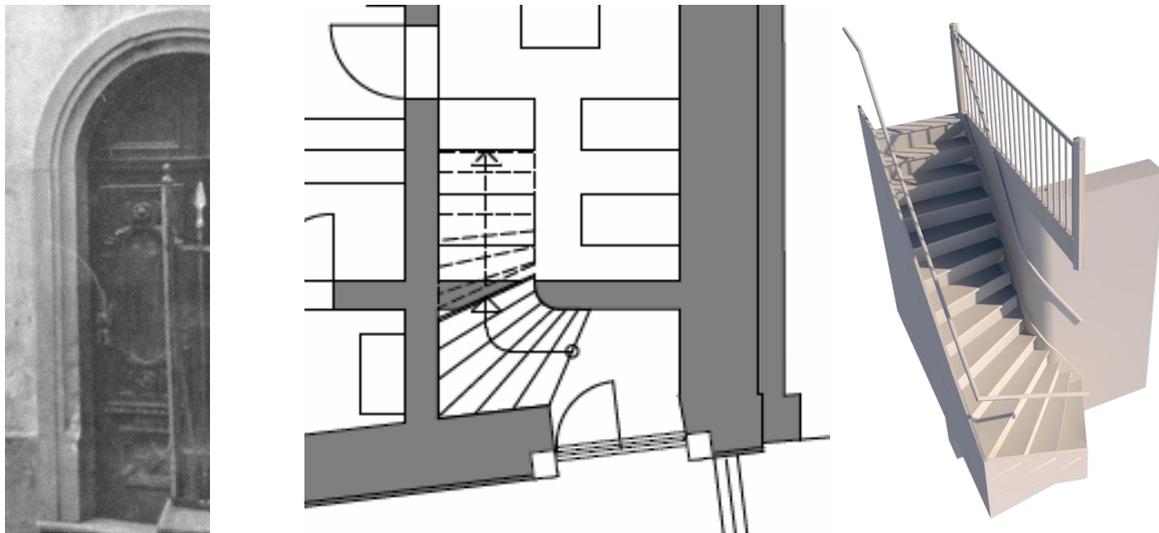
Abb. 102: Fraueneingang mit Beschlag, erstellter Grundriss EG, Treppe Modell

Um auf diese Gegebenheit einzugehen wurde die Stiege in 2D und mit dem *Stairmaker* in 3D mehrmals angepasst und optimiert bis die besondere Konstellation Sinn ergab. Somit entstand die Stiege in erster Linie aus der gegebenen Situation und eigenen Annahmen.

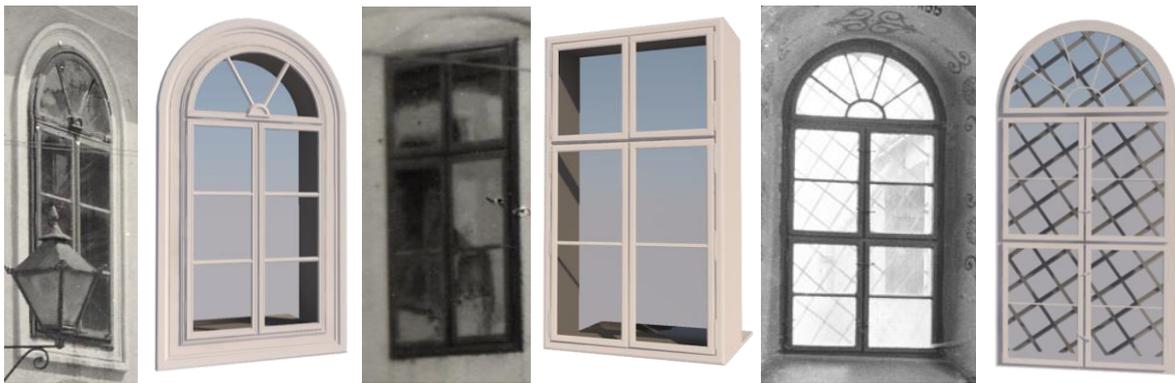
Abb. 104: Fenster auf Fotografien und im Modell

Glücklicherweise gab es auch zu allen Fenstern eine fotografische Vorlage. Sowohl für die Fenster der Synagogenfront, für die Fenster des Betraumes und für die Fenster der Nebenräume und Frauengalerie. Anhand dieser Bilder wurde nach dem Entzerren wieder die übliche 2D Zeichnung erstellt, mittels derer dann die Modellierung in 3D erfolgte.

Die Fenster wurden liegend mit dem Deckenwerkzeug und dem Profilmanager rekonstruiert und erst nachträglich über das Speichern als Objekt in die Vertikale gedreht. Da sie nicht als Fensterobjekte abgespeichert wurden, mussten die Fensteröffnungen im Mauerwerk vorab durch leere Öffnungen und Abzugskörper erstellt werden.
