**TECHNISCHE  
UNIVERSITÄT  
WIEN**

## **Diplomarbeit**

# **Virtuelle Rekonstruktion der ehemaligen Synagoge in Mattersburg (Nagymarton; Mattersdorf)**

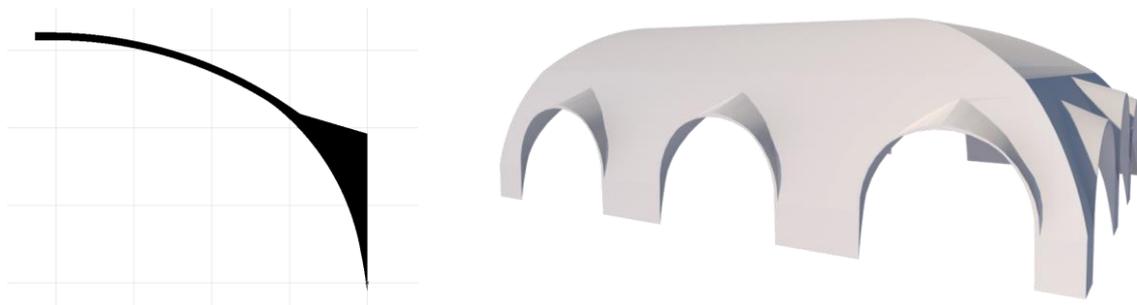
Abb. 105: Gewölbe im Profilmanager, Gewölbe nach Abzug des Abzug-Gewölbes

Das Gewölbe der Synagoge entstand mittels des *Profilmanagers*. Anhand der Innenaufnahmen wurde sich der ungefähren Wölbung angenähert und diese dann als Schraffur in den Profilmanager übertragen. (siehe Abb.) Mit diesem Tool verschneiden sich die Ecken automatisch und es sind keine weiteren Schritte dazu notwendig. Um auch die Stichkappen nur als dünne Schale in 3D darstellen zu können, musste ein weiteres Gewölbe knapp über dem Originalen als Abzugskörper gesetzt werden.

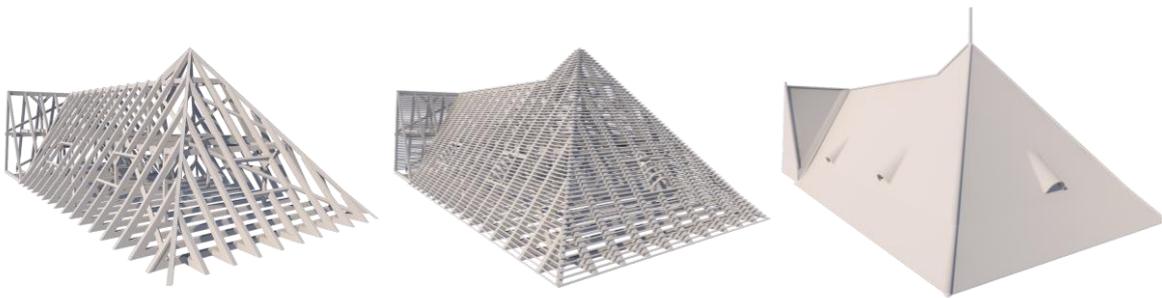
Abb. 106: Dachstuhl und Dachdeckung

Da die Synagoge über einen recht unregelmäßigen Grundriss verfügt, und das Dach auf den Fotos zwei Höhenversprünge aufweist, ergaben sich einige Probleme bei der Rekonstruktion mit dem üblichen Dachwerkzeug. Allerdings gibt es in *ArchiCAD* eine sehr praktikable Lösung, die hier zur Anwendung kam. Das Dach wurde aus Freiflächen erstellt und nach den Vorlagen angepasst. Unter „*Planung > Planung Extras > Freifläche mit Dach ersetzen*“ konnten die Freiflächen anschließend in Dachflächen umgewandelt werden. Da die Dachflächen einige Knicke enthalten und so aus mehreren Teilen bestehen, wurde die Dachstuhlerzeugung über das Werkzeug *Roof Maker* ebenfalls verkompliziert. Dieser erzeugte einen Dachstuhl, der jedoch Fehler, wie etwa komplett fehlende Kehlbalken, vereinzelt fehlende oder verzerrte Sparren, schwebende Teile, etc. aufwies. So musste der Dachstuhl manuell noch erheblich angepasst werden. Auch der stehende Stuhl, die Lattung und die Aufschieblinge, die für ein Dach dieser Art notwendig erschienen, wurden ergänzt.

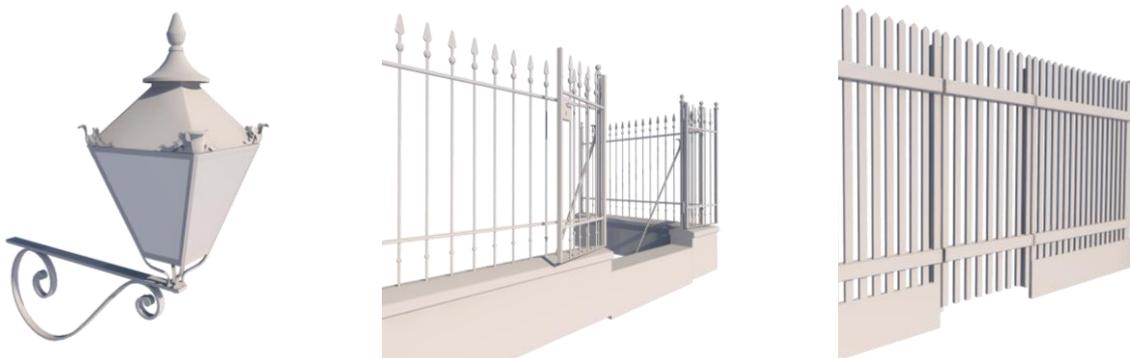
Abb. 107: Laterne und Zäune im Modell

Die Laterne an der Synagogenfront wurde, ebenso wie der Eisenzaun und der Holzlattenzaun anhand der zahlreichen Fotos der straßenseitigen Fassade rekonstruiert. Bei der Laterne wurde zuerst in 2D gearbeitet, bevor die Rekonstruktion in 3D begann. An der Eingangsfassade der Talmudschule war ebenfalls die gleiche Laterne angebracht. Der Eisenzaun entstand aus zwei Grundobjekten: Aus Speer und Steher. Im Grundrissplan wurde der Zaun grob aufgezeichnet und die, anhand der Fotos abgezählten Speere entlang der Linien gleichmäßig zwischen den Stehern verteilt.

Für den einfachen Holzlattenzaun wurde auf ein vorheriges Bearbeiten in 2D verzichtet und der Großteil mit dem *ArchiCAD* Zaunobjekt erstellt.

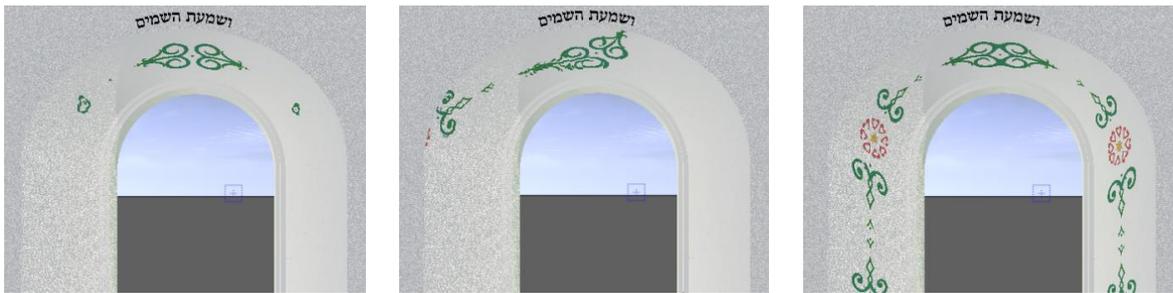
Abb. 109: unterschiedliche Ergebnisse der Projektionsarten *Orthogonal*, *Horizontal*, *Y-Zylindrisch*

Wichtig beim Arbeiten mit *Decals* ist, die richtige Projektionsart (*Orthogonal, Horizontal, Vertikal, Sphärisch, Y-Zylindrisch, X-Zylindrisch, UV oder Planetarisch*) für die jeweilige Situation zu finden, um ein möglichst gutes Ergebnis zu erhalten. (Siehe Abb. 109)

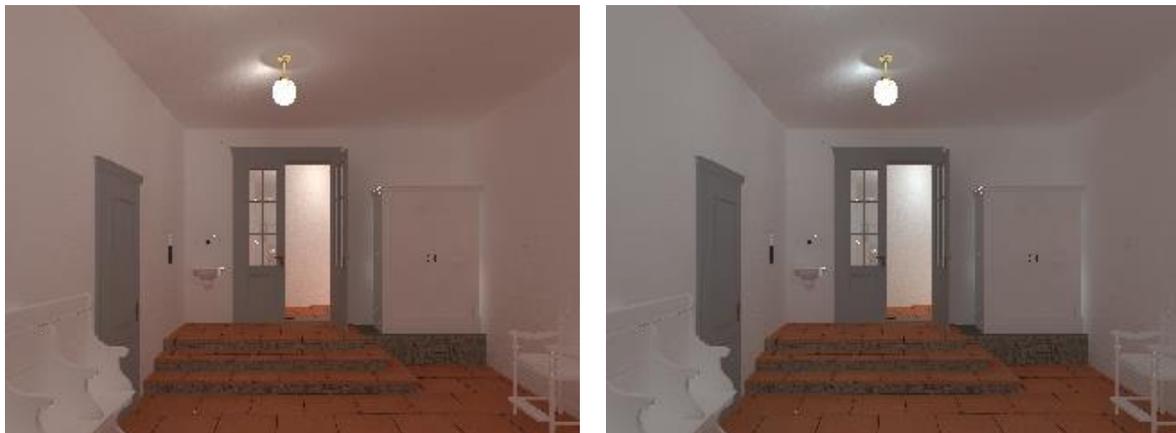
Abb. 110: links: relativ starke Abstrahlung des Ziegelbodens auf umgebende Oberflächen; rechts: durch Anpassungen der Einstellungen optimiert

Bei falscher Einstellung der Werte können unerwünschte Ergebnisse, wie eine übertriebene Farbreflexion, bläuliche bzw. gelbliche Schatten, etc. auftreten. Diesen Effekten kann man durch ein Abdunkeln der Oberflächen, eine Abschwächung des Kontrastes oder auch ein geänderter Helioidon entgegenwirken. Wichtig ist, ein harmonisches Zusammenspiel der abgestrahlten Farben zu erzielen.

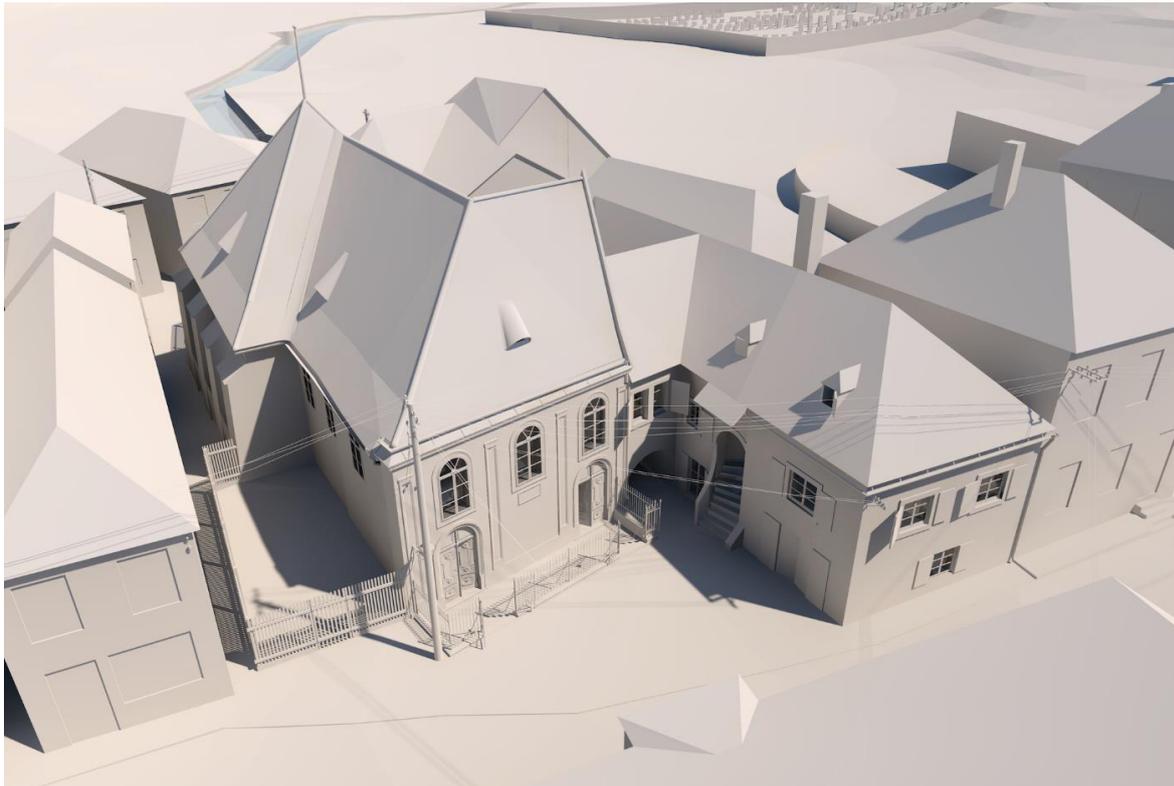
Vor 1928

**Bauliche Veränderung des direkt angrenzenden Nachbargebäudes im Modell**

Das Abelesische Haus, welches direkt an die Synagoge grenzte, sollte auch detaillierter dargestellt werden. Das Gebäude wurde wenige Jahre vor der Synagoge 1928<sup>98</sup> ebenfalls renoviert. Dabei wurde der typische Stiegenaufgang niedergerissen, Fenster modernisiert (ohne Sprossen), neue Fenster gesetzt und die Mauern begradigt.
