DIPLOMARBEIT

SCHAFLERHOF DEUTSCHKREUTZ

Baugeschichte und Neunutzung

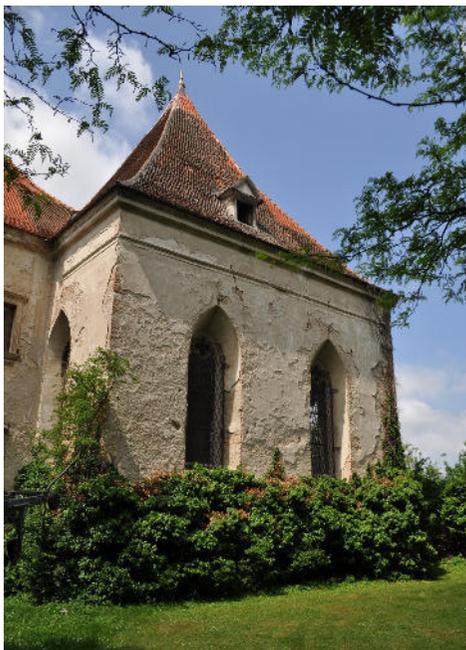
Abb. 12 Schlosskapelle im Ostturm (2015)

an beiden Außenseiten und je ein Fenster an den Flanken haben, hat die Kapelle jeweils zwei Spitzbogenfenster außen und eines an den Flanken (Abb. 12).¹⁶

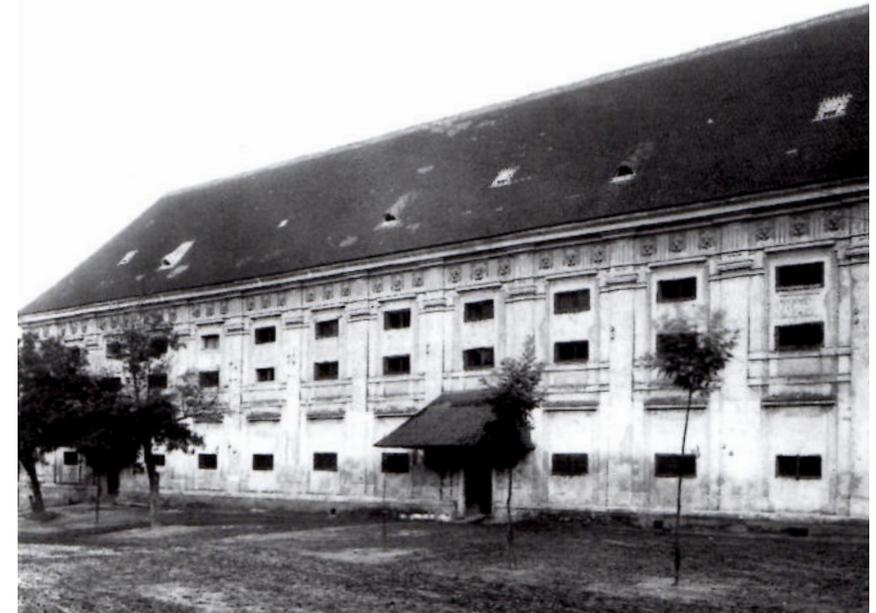
Abb. 16 Ehem. Festsaal des 17. Jahrhunderts (bereits als Granarium umgebaut)

Neben den vielen sakralen Bauten fällt auch der Bau eines bedeutsamen Gebäudes in Deutschkreutz in die Zeit von Franz Nádasdy - der Saalbau direkt vor dem Schloss Deutschkreutz. Zwischen den Jahren 1640 und 1660 wurde der Festsaaltrakt errichtet, dessen Bau über Greischers Ansicht (Abb. 15) oder auch durch Photographien (Abb. 16) überliefert ist, heute jedoch vollkommen abgetragen ist.¹⁸

Ursprünglich für repräsentative Zwecke mit einem großen, zweigeschossigen Saal im Obergeschoss errichtet, wurde der Saalbau bereits im frühen 18. Jahrhundert in ein Granarium umfunktioniert, da bereits die Acta Varia (FAE AV) von 1722 den Innenraum mit Speichern und Wirtschaftsräumen beschreibt. Vor dem Umbau sind in der Ansicht von Greischer (siehe Abb. 15) drei Fensterachsen auf der Längsseite zu sehen, während nach dem Umbau nur mehr zwei Achsen vorhanden waren und die Unterteilung auf der Querseite durch 15 Achsen erfolgte.⁶⁸

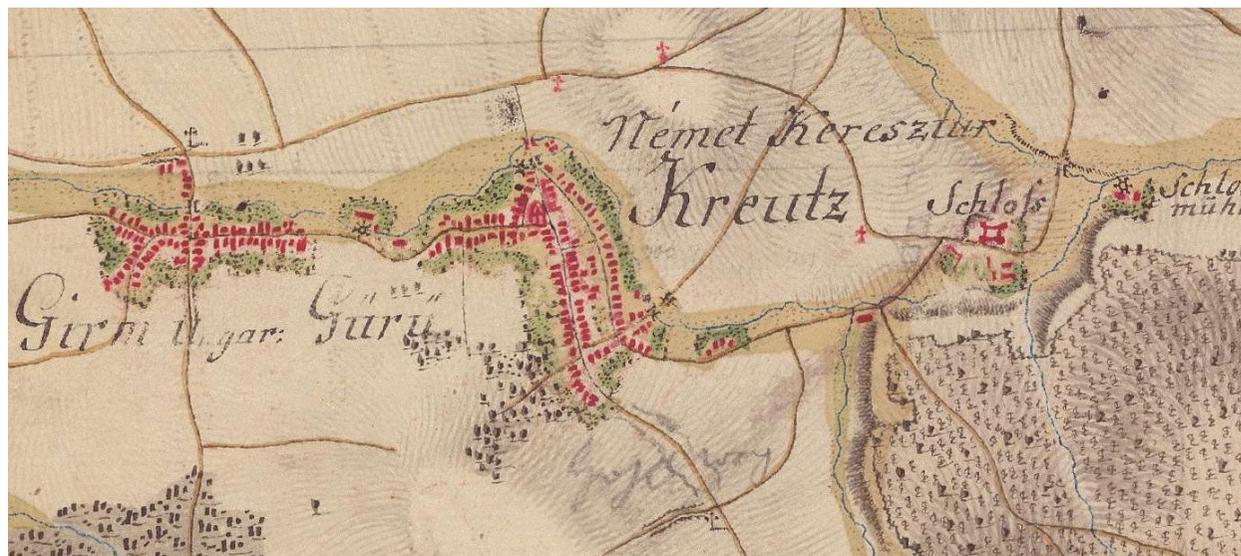
Abb. 34 Deutschkreutz, Josephinische Landesaufnahme (1763-1787)

In der ältesten Karte, der Josephinischen Landesaufnahme aus den Jahren 1763-1787 (Abb. 34), kann herausgelesen werden, dass das Schloss mit einigen Nebengebäuden alleine stand. Dieses Schloss wurde 1625 unter der Herrschaft von Paul Nádasdy errichtet und steht an der Stelle eines Vorgängerbaues, der zerstört worden ist.

Obwohl der Schaflerhof auf dieser Karte (Abb. 34) nicht eingezeichnet worden ist, kann trotzdem aufgrund von Dokumenten, die im Archiv auf der Burg Forchtenstein gefunden wurden, eindeutig belegt werden, dass der Schaflerhof schon 1732 bestand, da es aus diesem Jahr einen Vertrag zwischen den Esterházy als Gutsbesitzer und dem *Schoofmeister Phillip Härtling* gibt. Deswegen hätte dieser in der Karte aufscheinen müssen.

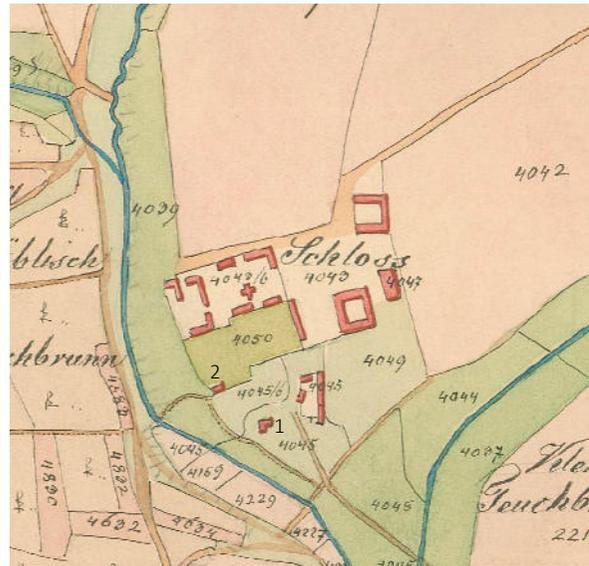
Abb. 36 Deutschkreutz (1864)

Der Ziegelhof ist der einzige Meierhof, der in der Franziszeischen Aufnahme noch nicht aufscheint. Erst eine Karte des Archivs auf der Burg Forchtenstein aus dem Jahr 1864 (Abb. 36) zeigt auf, dass das Wohnhaus (1) zu dieser Zeit existiert hat. Des Weiteren wurden die ersten Gesindewohnungen, die dem Schloss angehörten, errichtet (2).

Erst in einer letzten Bauphase wurde ein weiteres zum Schloss gehöriges Gesindewohnhaus (3) errichtet und beim Ziegelhof ist jetzt eindeutig erkennbar, dass ein Ziegelofen (4) sowie drei Trockenschupfen (5) errichtet wurden.

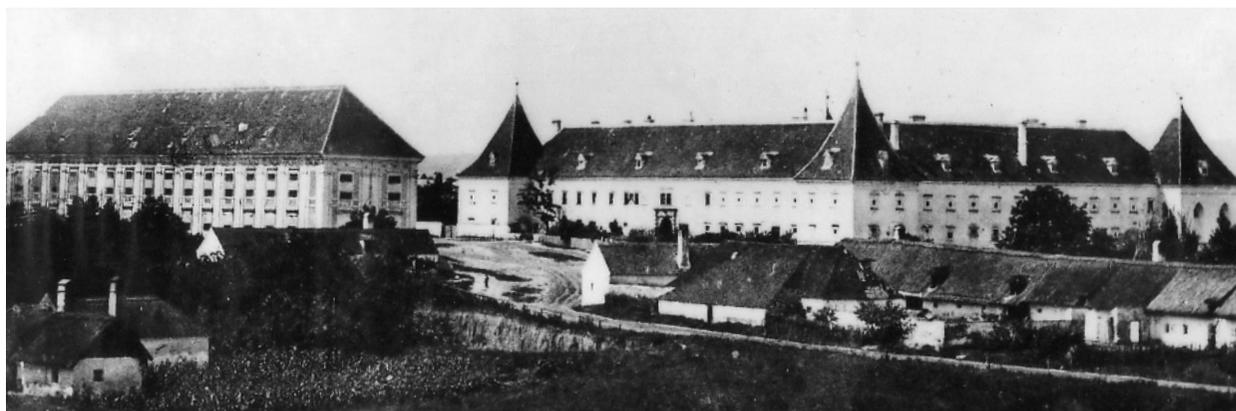
Abb. 40 Schloss Deutschkreutz und Granarium/ehem. Festsaaltrakt vor 1950

Östlich der Ortschaft Deutschkreutz erhebt sich das Schloss, das bereits seit 1625 den vielen Kriegen, Plünderungen und Schlachten trotz. Wie bereits erwähnt (siehe Kapitel 1.2), wurde das Kastell während der Herrschaftszeit von Paul Nádasdy errichtet. Direkt vor diesem Vierflügelbau erstreckte sich der ehemalige Festsaal, der parallel zum Einfahrtstrakt situiert wurde, die selbe Breite aufwies wie das Schloss, jedoch etwas erhöht war (Abb. 40).

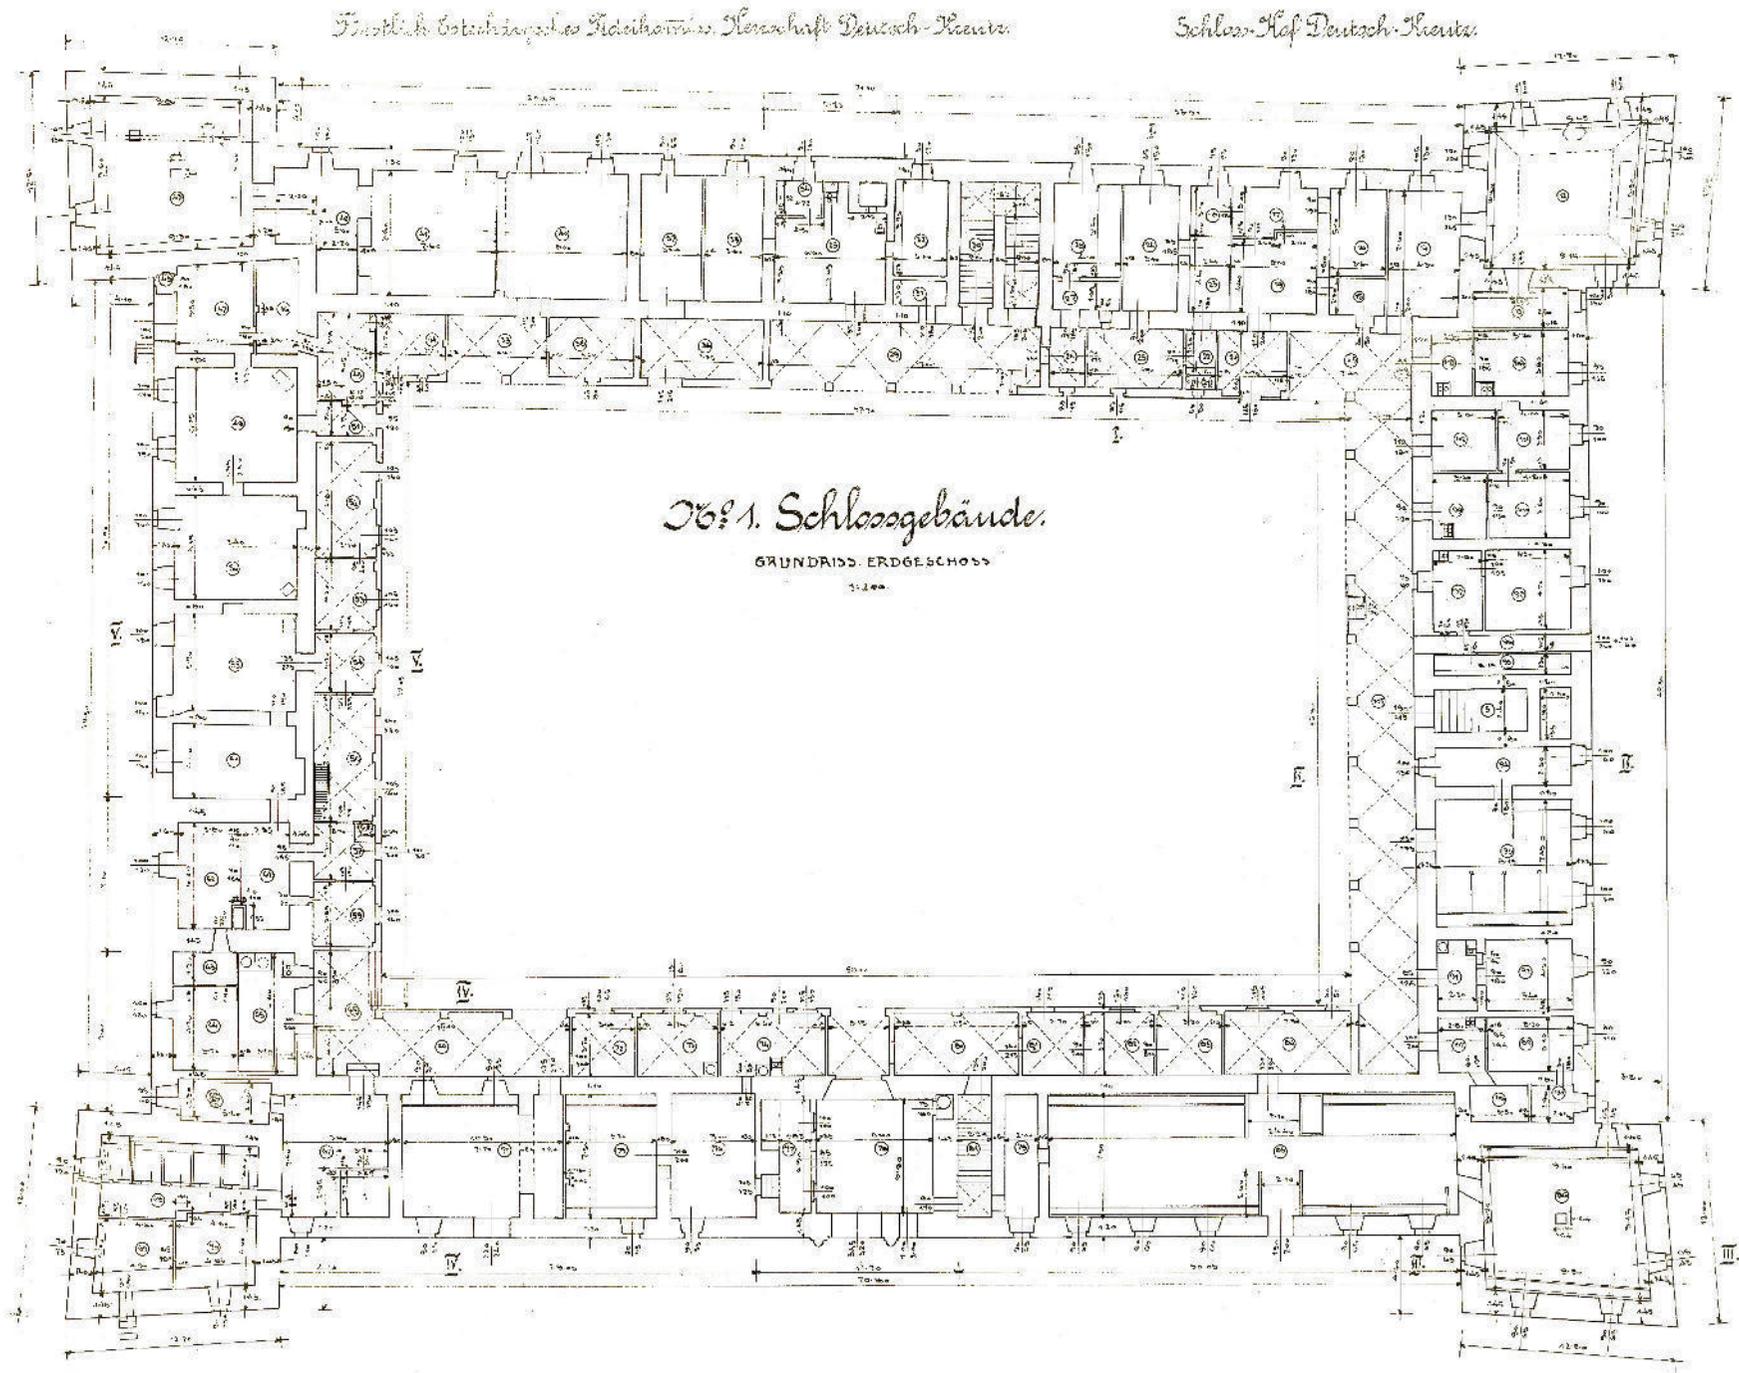
Abb. 42 Plan Schloss Erdgeschoss, ca. 1890 - Schloss wurde als Wirtschaftshof benutzt

werden kann, dass die vielen Türen zum Hof nachträglich eingebaut worden sind, da viele einzelne Familien den Hof bewohnten. In der Renaissancezeit war es üblich, dass viele Zimmer nacheinander betreten wurden, wobei die privaten Räume am Ende der Abfolge waren.

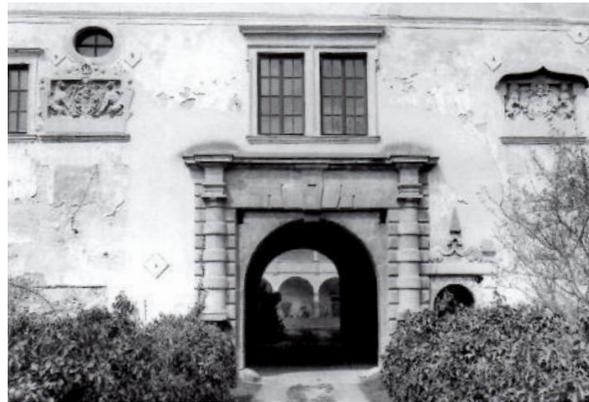
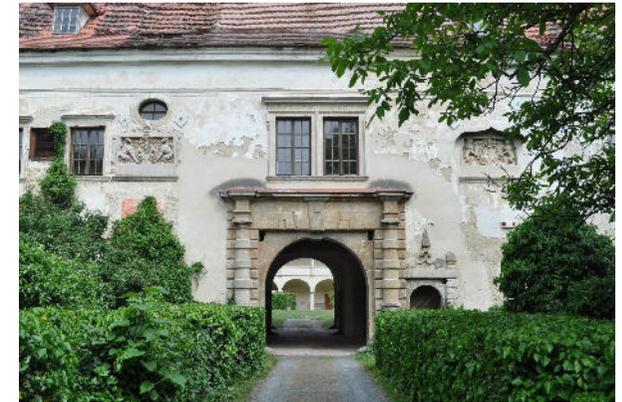
Abb. 44 Einfahrtsportal

Das Portal wird durch die Zwillingsfenster im Obergeschoss, dem Wappen Paul Nádasdys rechts und das von Juditha Revai links vom Tor, den halbkreisförmigen Säulen an beiden Seiten und der Fußgängerpforte betont. Ursprünglich konnte es nur über eine Zugbrücke erreicht werden, die über einen Wassergraben führte, der heute trocken gelegt ist. Die Kettenlöcher für diese Brücke sind noch heute vorhanden und der halbkreisförmige Torbogen ist in der Breite und Höhe passend dazu flach zurückgesetzt.⁶⁰ Neben dem Portal befindet sich eine Schlupfpforte, dessen Sinn es war, dass die große Zugbrücke für einzelne Personen nicht geöffnet werden musste. Des Weiteren konnten die Personen durch die mannsbreite Schlupfpforte nur einzeln hindurch gehen und konnten von der Wache besser kontrolliert werden.

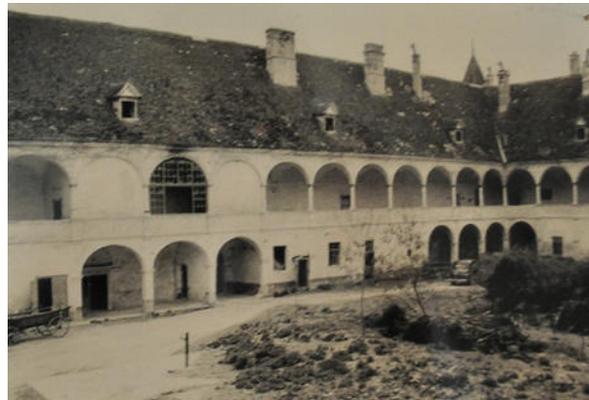
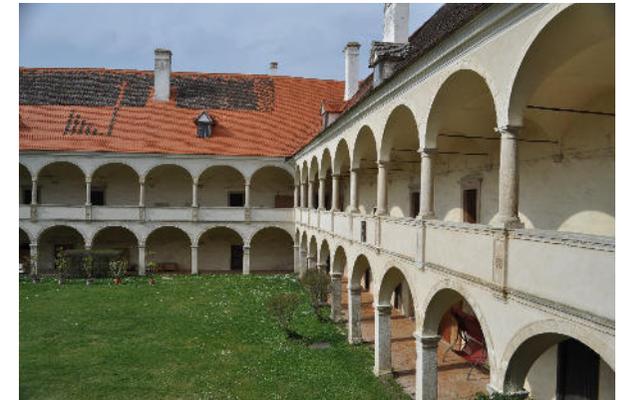
Abb. 46 Innenhof mit Zumauerung (vor 1966)

Der Innenhof mit den 15:10 Arkadenachsen hat auf den längsten Seiten eine Abmessung von 58,00 x 37,00 m. Die Arkaden umschließen einheitlich den gesamten Hof, betonen an keiner Stelle die Fassade, womit auch das Einfahrtsportal hinter diesen versteckt wird.

Im Erdgeschoss erfolgte die Ausführung der Arkaden mit einem quadratischen Querschnitt, die mit ihrem Sockel direkt auf dem Bodenniveau enden. Die Säulen im Obergeschoss wurden rund, kürzer und schmaler ausgeführt, stehen auf einer Brüstung und erscheinen zarter. In beiden Geschossen sind die Bogen Korboggen. Eine vertikale Verbindung wurde durch die Postamentfelder unterhalb der runden Säulen und die horizontale Gliederung des Hofes durch Gesimse geschaffen.⁶¹

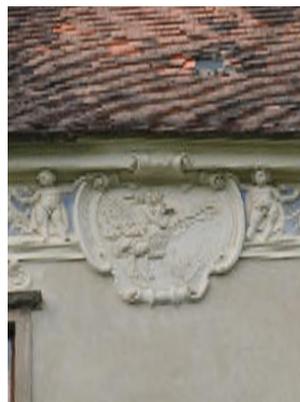
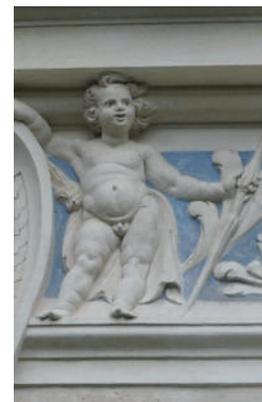
Abb. 48 Außenfront Ostturm

Von den Verzierungen des 17. Jahrhunderts konnten sich bis heute einige Frieze und auch die Stuckdecken gut erhalten. Das Kranzgesims, das unterhalb der äußeren Dachlinie verläuft, ist mit seinen nackten Putten und dem Rankenfries jedoch nicht an allen Fronten erhalten geblieben. Den heute noch vorhandenen Friesen am Ostturm und Südwesttrakt entspringen viele unterschiedliche Pflanzen (z.B. Rosen, Trauben, etc.) mit mannigfachen Tieren (z.B. Elefant, Einhorn).⁶² Auch der Innenhof ist mit vielen Details verziert. Die Postamente der Säulen weisen unterschiedliche Reliefs auf, das Wappen von Franz III. Nádasdy befindet sich in der selben Zone, mittig vom Südwesttrakt und auch die Bögen der Arkaden sind mit Rosen geschmückt.⁶³ Auch etliche Räume, wie die z.B. die Zimmer Nr. 1 und 2, wurden mit einer Stuckdecke verschönert.

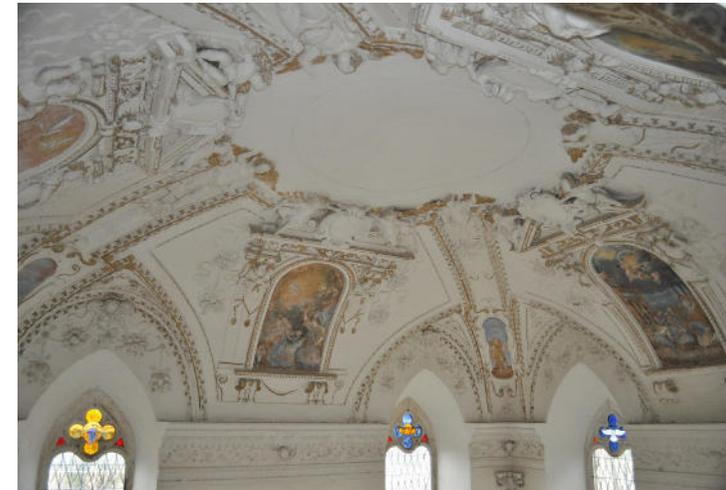
Abb. 55 Klostergewölbe mit Fresko

Der etwas verzogen quadratische, zweigeschossige Raum wird von einem Klostergewölbe überdeckt, das von insgesamt acht Stichkappen regelmäßig unterbrochen wird (entsprechend den sechs Fenstern und zwei Oratorien). Die Fresken haben ihre Farbe stark verloren, alleine die Blau- und Gelbtöne sind weitgehend erhalten. Stilistisch werden diese zwischen 1621 und der Einweihung der Kapelle eingeordnet, womit es in die früheste Phase der Schaffungszeit von italienischen Künstlern fällt. Diese Dekoration und auch der Altar wurden in der Nachkriegszeit stark beschädigt, da dieser Raum als Fasslager genutzt wurde. So sind z.B. von dem großen Altar (Abb. 54) nur die beiden Figuren an den Seiten beschädigt zurück geblieben.⁶⁷

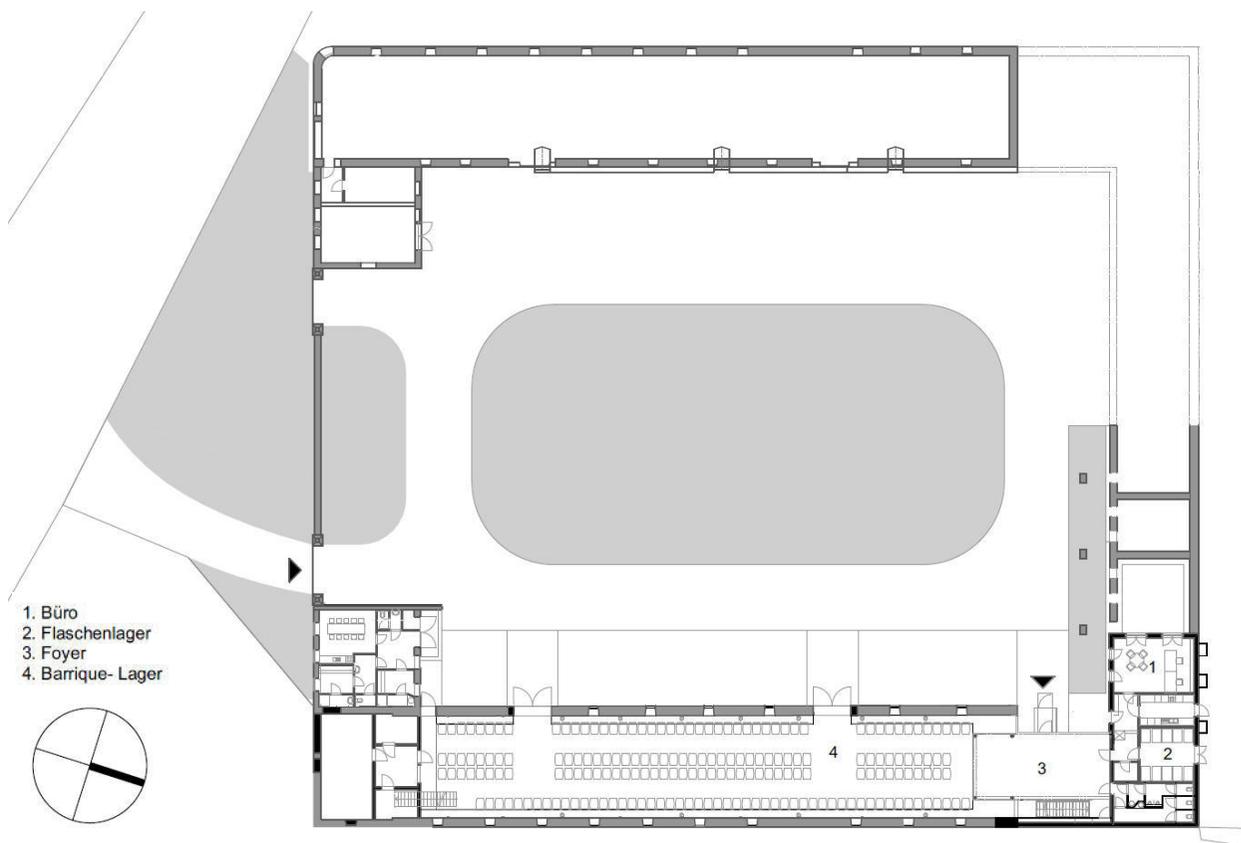
Abb. 90 Erdgeschoss, Weingut Hans Igler

Nach einem Jahr Planung wurden in den Jahren 2006 bis 2008 die Pläne und Entwürfe von Mayerhofer umgesetzt und der Schaflerhof revitalisiert. Hierzu wurden die alten Lärchenholzsegmente des Zollinger-Lamellendaches behutsam saniert und neu eingedeckt und die gut erhaltenen Trame mit Stahlstützen unterfangen. Zusammen mit dem natürlichen Lehmputz, dem monolithischen, dunklen Betonboden und dem Lamellendach wurde ein einzigartiger Raumeindruck geschaffen. Die optimalen Bedingungen dieser Räumlichkeit (geringer Lichteinfall, konstante Luftfeuchte und Temperatur) bieten die idealen Bedingungen für die Lagerung der Barriquefässer, dessen Lager sich über die ehemaligen Gemäuer der Stallungen erstreckt. Das Foyer mit dem Flaschenlager und einem Büro wurde an der Stelle des ehemaligen Gesindewohntraktes neu errichtet. Zusätzliche Räumlichkeiten für die Arbeiter wurden neben dem Barriquelager in dem bereits vorhandenen Zubau untergebracht.⁹⁵

Zum ehemaligen Gesindewohntrakt gehörte auch ein überwölbter Kellerraum, der über eine Holzterrasse mit dem Wohntrakt verbunden war. Diese Treppe war in einem so schlechten Zustand, dass sie abgebrochen werden musste, weswegen ein neuer Zugang, diesmal direkt vom Foyer, ins Kellergeschoss geschaffen wurde. Der alte Gewölbekeller wurde mit viel Aufwand als Vulcano Vinothek für besondere Anlässe hergerichtet und mit zusätzlichen Lagerflächen für die Weinflaschen erweitert (Abb. 92).⁹⁶

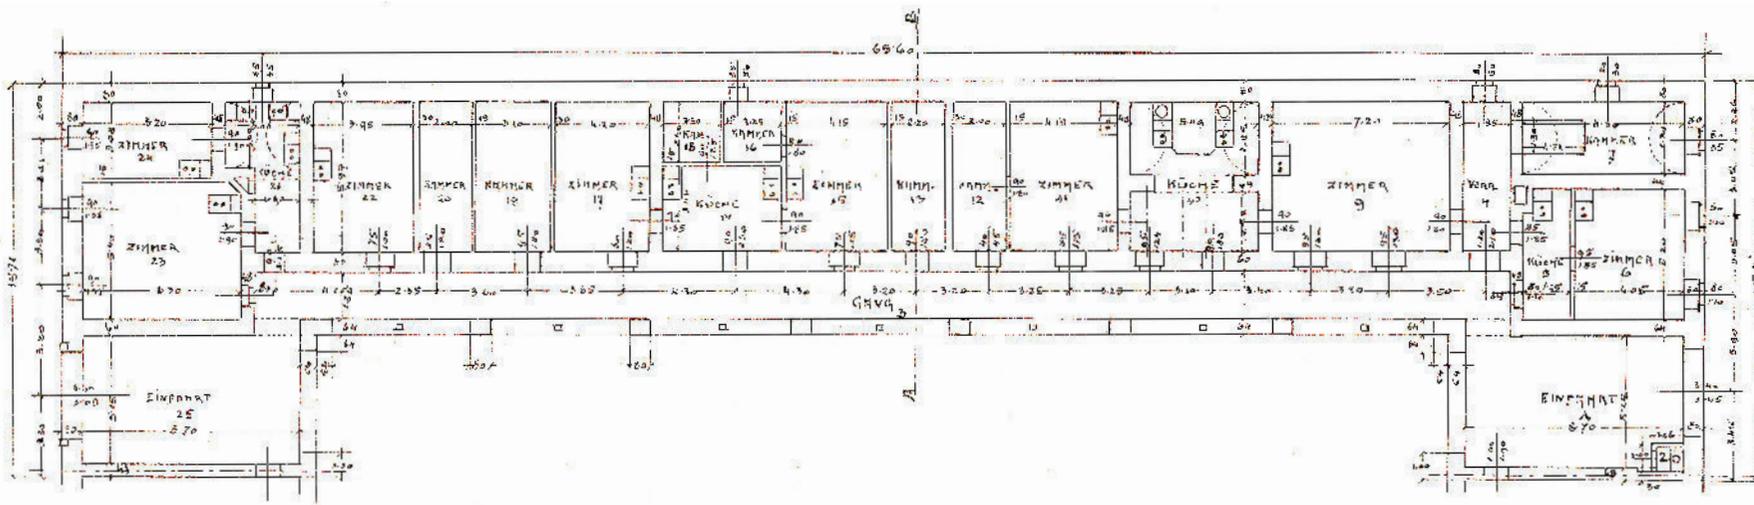
Abb. 96 Gesindewohntrakt (ca. 1890)

Vom restlichen Wohntrakt ist nach der Besatzungszeit der Russen ebenfalls nicht viel übrig geblieben. Das Walmdach wurde vollständig abgetragen, die Trame der Decke ebenso wie auch der Rest der Deckenkonstruktion. Die Säulen des Laubenganges sind bis auf den Eckpfeiler auf der rechten Seite alle erhalten, nur die Mittelsteher existieren heute nicht mehr. Von den vielen Räumlichkeiten in der Mitte des Traktes wurden alle Mauern und Kamine niedrigerissen, sodass heute nur mehr ein großer, nicht überdachter Bereich besteht (Abb. 98).

Es wurde eine neue Tür zum großen freien Raum durchgebrochen und auf der gegenüberliegenden Seite wurde die vorhandene Tür zugemauert. Die beiden Kamine und die dünne Mauer auf der linken Seite wurden abgerissen (vgl. Abb. 96 und 97).

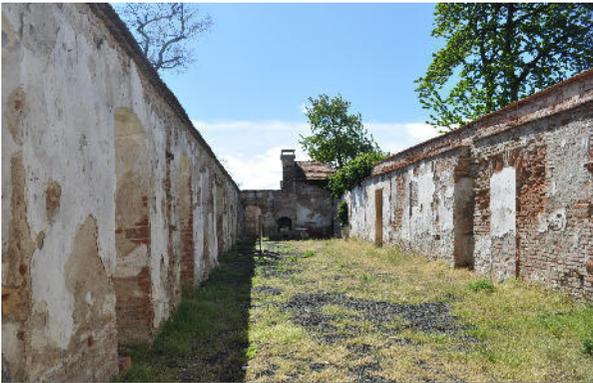
Abb. 98 Innenmauern vom ehemaligen Gesindewohntrakt

In diesem Bereich ist zu erkennen, dass alle Wände, wie auch die Säulen vom Gang, aus Ziegeln hergestellt wurden und im Laufe ihres Bestehens immer wieder mit einer neuen Lage Lehmputz versehen wurden. Dies kann von den vielen, unterschiedlich abgeplatteten Wandbereichen abgelesen werden, da auch unterschiedliche Wandverzierungen deutlich erkennbar sind. In der Abb. 102 ist z. B. deutlich zu sehen, dass in einem früheren Stadium die Wände mit blauen Malereien verziert waren und auf einer weiteren Schicht Lehmputz wurden

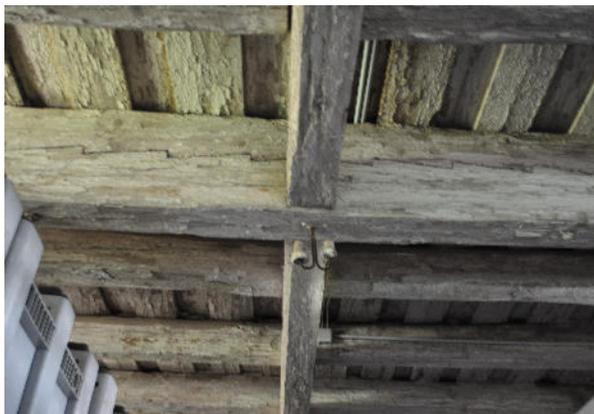
Abb. 112 Doppeltrame

Als Abschluss des Stalles und als Trennung vom Dachboden wurde eine Decke eingezogen, die von den vielen querliegenden Tramen getragen wird. Diese Trame haben eine Spannweite von ca. 9,00 m. Es wurden zwei übereinander liegende Trame mit mehreren Stirnversätzen ausgeführt, wobei ab der Mitte der Versatz spiegelverkehrt weitergeführt wurde. Dies ermöglichte es, dass sich die Trame nicht durchbiegen konnten (Abb. 112). In der Mitte des Gebäudes verlaufen Längsbalken, die mit einer einfachen Verzapfung mit dem unteren Tram (Abb. 111) und mit einem Ganzkamm mit den querliegenden Balken verbunden worden sind. Diese Verkämmung musste sowohl im Längsbalken als auch in den querliegenden Balken ausgeführt werden und verhinderte ein seitliches Verschieben und sorgte für eine bessere Steifigkeit der Balken. Auf den Tramen und den Querbalken befinden sich die ca. 3,0 cm starken Dachbodenbretter, die zweilagig und mit einer 5,0 cm starken Überlappung ausgeführt worden sind.

In einigen Gebäuden wurde aufgrund der Wohnraumnutzung unter dem Dach eine Zwischendecke eingezogen. Dafür wurden häufig Kehlbalken auf Längsbohlen, die an den Lamellen befestigt waren, aufgekämmt. Eine weitere Möglichkeit bestand darin, dass diese Balken direkt in die Knotenpunkte eingelegt und mit den Lamellen und Ausgleichskeilen verbolzt wurden (Abb.112).¹¹¹

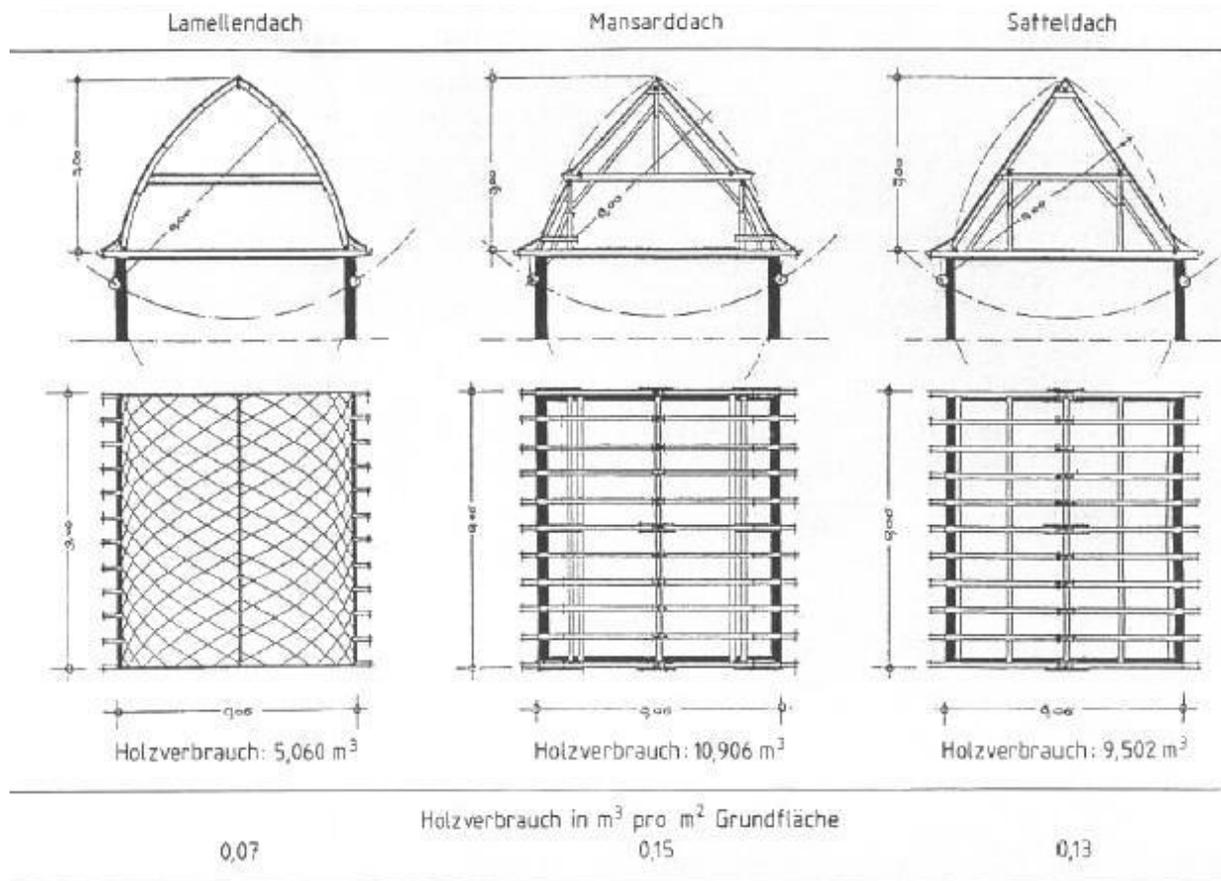
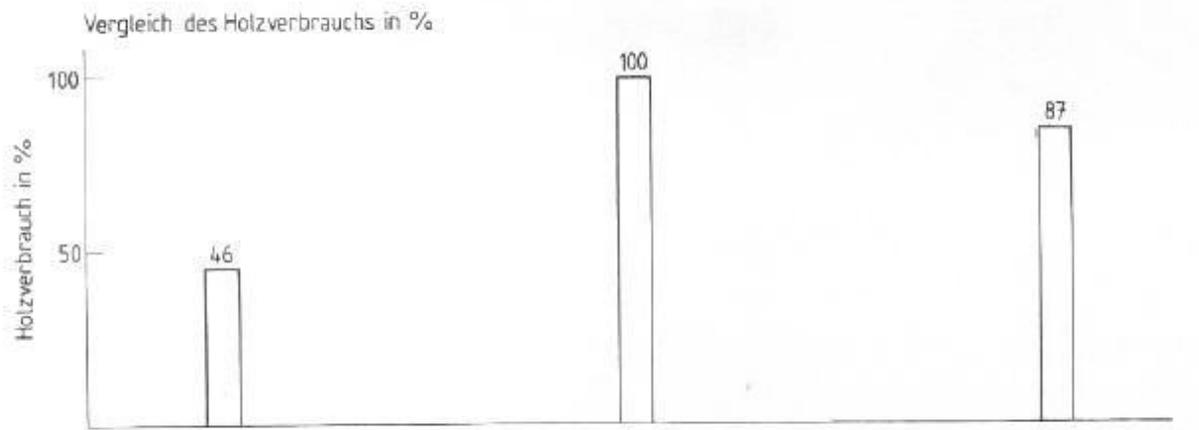
Abb. 125 Vergleich des Holzverbrauches

Durch diese einfache Konstruktionsart ergaben sich viele Vorteile, wie z. B. die Materialeinsparung gegenüber einem Sattel- oder Mansarddach (Abb. 110). Im direkten Vergleich zum Mansarddach benötigte das Zollinger-Lamellendach 54% weniger Holz, zusätzlich hatten die Lamellen aufgrund ihres kleinen Querschnittes ein geringes Eigengewicht, wodurch sie leichter zusammengebaut werden konnten. Dies konnte auch von Nichtfachleuten mit Hilfe von weiteren 3-4 Leuten in kürzester Zeit erfolgen. Der Aufbau der seriell hergestellten Lamellen erfolgte erst, nachdem die Randbögen aufgestellt worden sind. Durch dieses Konstruktionsprinzip konnten ca. 40% der Arbeitszeit eingespart werden, die sonst bei einem herkömmlichen Dach angefallen wären.¹⁰⁹

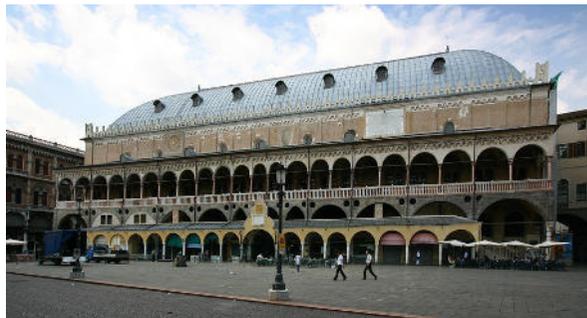
Abb. 129 Palazzo della Ragione in Padua

an beiden schmalen Seiten mit Walmen versehen ist. Die Konstruktion bestand aus krummgehauenen Hölzern, die von außen mit Bleiplatten abgedeckt und von innen bekleidet waren.¹²⁸

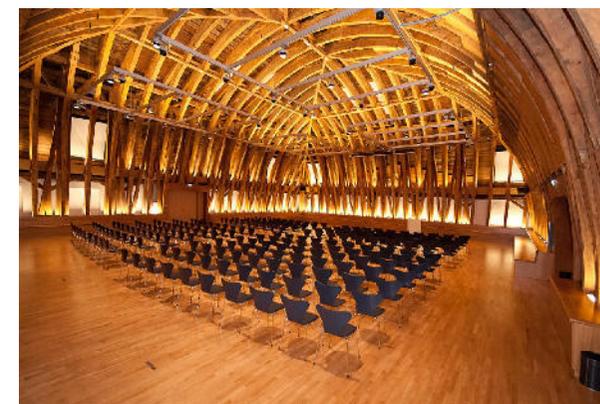
Abb. 134 TU Wien, Kuppelsaal

Von den Bogenbohlendächern von de l'Orme sind nur wenige überliefert, dazu zählen einige Schlossbauten in Frankreich. Eine heute noch bestehende Dachkonstruktion nach de l'Orme befindet sich über dem Kuppelsaal der TU Wien. Anfänglich war die Kuppel in Aktzeichensäle und Büros unterteilt, bevor 2009 nach einem Umbau die fast 200 Jahre alten de l'Ormschen Sichtbogenbinder mit einem aufgesetzten Mansardendach zu Tage kamen. Die Kuppel dient nun als Veranstaltungssaal mit einer Abmessung von 25 x 22 Meter und einer maximalen Raumhöhe von 10 m.¹³⁵

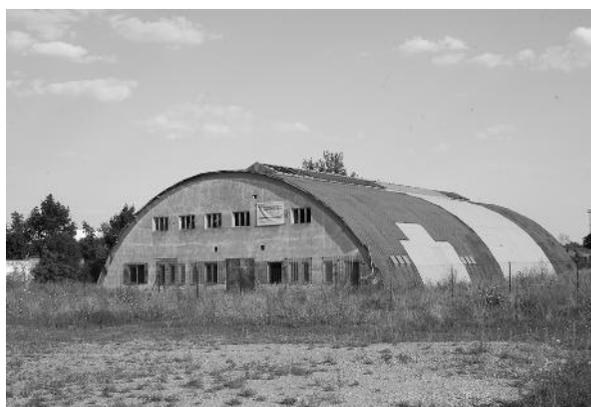
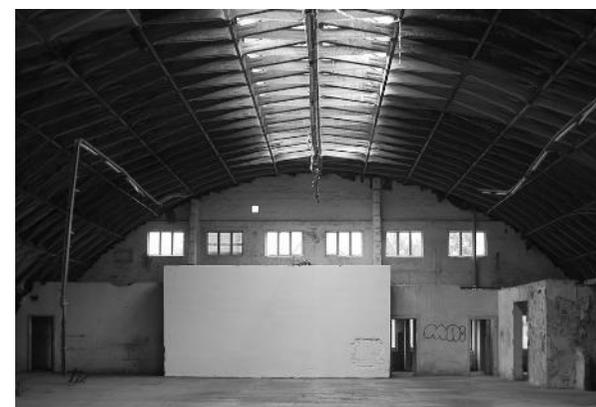
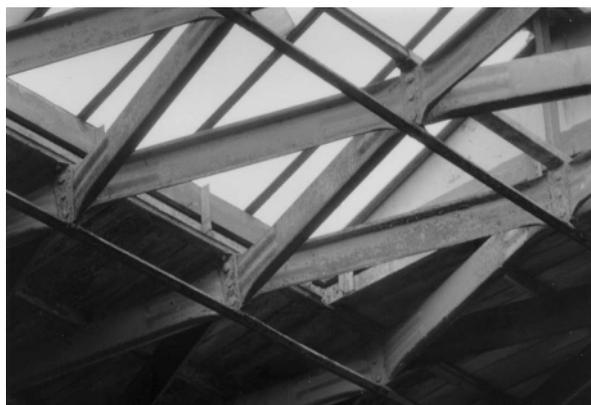
Abb. 143 Junkers-Hangar 1929/1936, Dessau

Abb. 144 Junkers-Hangar 1929/1936, Dessau, Innenansicht

Abb. 145 Junkers-Hangar 1929/1936, Dessau, Detailansicht

Ein Beispiel für Junkers' Konstruktion ist der Junkers-Hangar in Dessau, der 1929 als Prototyp mit einem Stabnetzwerk in Form eines Tonnengewölbes mit einer Spannweite von 20 m x 25 m ausgeführt wurde. 1936 kam eine Erweiterung mit der selben Größe Richtung Norden hinzu. Zu dieser Typenreihe gehörten insgesamt fünf Hallen mit Spannweiten von 20 bis 40 m (Abb. 143, 144, 145). Der Rundbogen der wahrscheinlich ältesten erhaltenen Junkers-Lamellendachkonstruktion wurde aus 18, ca. zwei Meter langen, gebogenen Lamellenlagen errichtet, die im Querschnitt 26 cm hoch waren. An den Giebelseiten wurde der Hangar vermauert. Zwischen den beiden Bauphasen ergaben sich konstruktive Unterschiede. Die Lamellen der nördlichen Halle wurden mit einer geringeren Materialstärke ausgeführt und wurden zur Stabilisierung an den Enden mit Sicken ausgebildet. Des Weiteren wurde im Anbau auf die kreuzweise Aussteifung im Firstträger verzichtet.¹⁵⁵

Bereits in den 20er und 30er Jahren des 20. Jahrhunderts beschäftigte sich Junkers mit einer weiteren Konstruktionsmöglichkeit des Zollinger-Lamellendaches. Junkers ersetzte das Holz durch Stahlbleche, da Stahl eine höhere Festigkeit aufwies und bei der Herstellung großer Fertigteilelemente eine höhere Maßgenauigkeit erzielt werden konnte. Seine Erfahrungen im Flugzeugbau halfen Junkers dabei, diese neue Bauweise zu entwickeln, die für Hallen in der ganzen Welt eingesetzt wurde. In über 27 Ländern wurde seine typisierte Flugzeughalle realisiert, die eine Spannweite bis zu 74 m erreichen konnte.¹⁵³

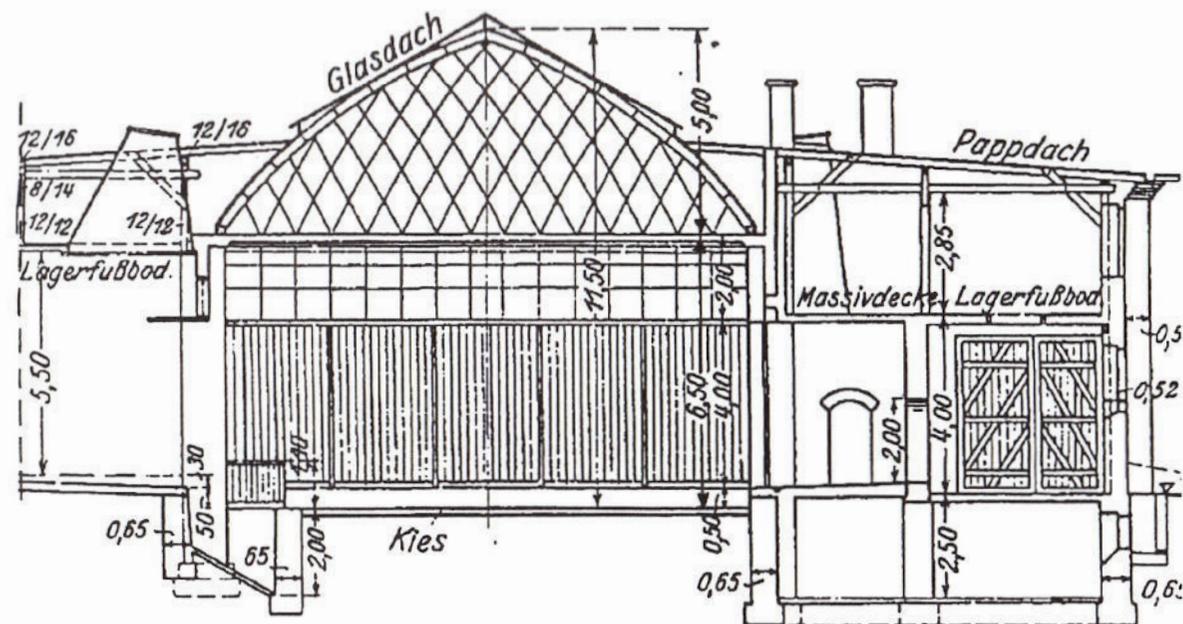
Abb. 152 Dickhäuterhaus, Zoo Leipzig, Querschnitt

In einer weiteren Bauphase wurde die ursprünglich geplante Erweiterung, die aus Geldmangel nicht errichtet wurde, gebaut. Hierfür mussten die EU-Tierhaltungsvorschriften eingehalten werden. Entsprechend dem Denkmalschutz wurde das Zollinger-Dach erweitert und am 1. April 2006 wurde der Zubau eröffnet.¹⁶⁵

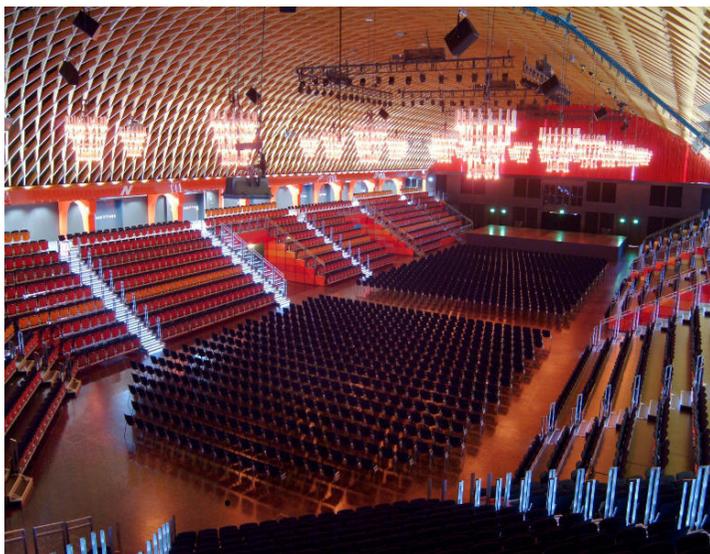
Abb. 160 Münsterlandhalle, Münster, Innenansicht

Die Senkung des Firstes war unter anderem auf den Einbau von feuchten Holzlamellen, dem Schlupf in den Knotenpunkten, Kriechverformungen, Einzellasten und anderen negativen Einflüssen zurückzuführen.¹⁷¹

Bereits 1982 wurde die Halle saniert und das Dach wurde über ein Tragwerk, das über dem Zollinger-Lamellendach angebracht wurde, entlastet. In diesem neuen Tragwerk wurde die Wärmedämmung untergebracht und die Überspannung erfolgte durch bogenförmige MERO-Fachwerkbinder. An diese Binder wurde die Zollingerkonstruktion angehängt, die trotz der neuen Konstruktion in seiner gesamten gestalterischen Wirkung erhalten geblieben ist.¹⁷²

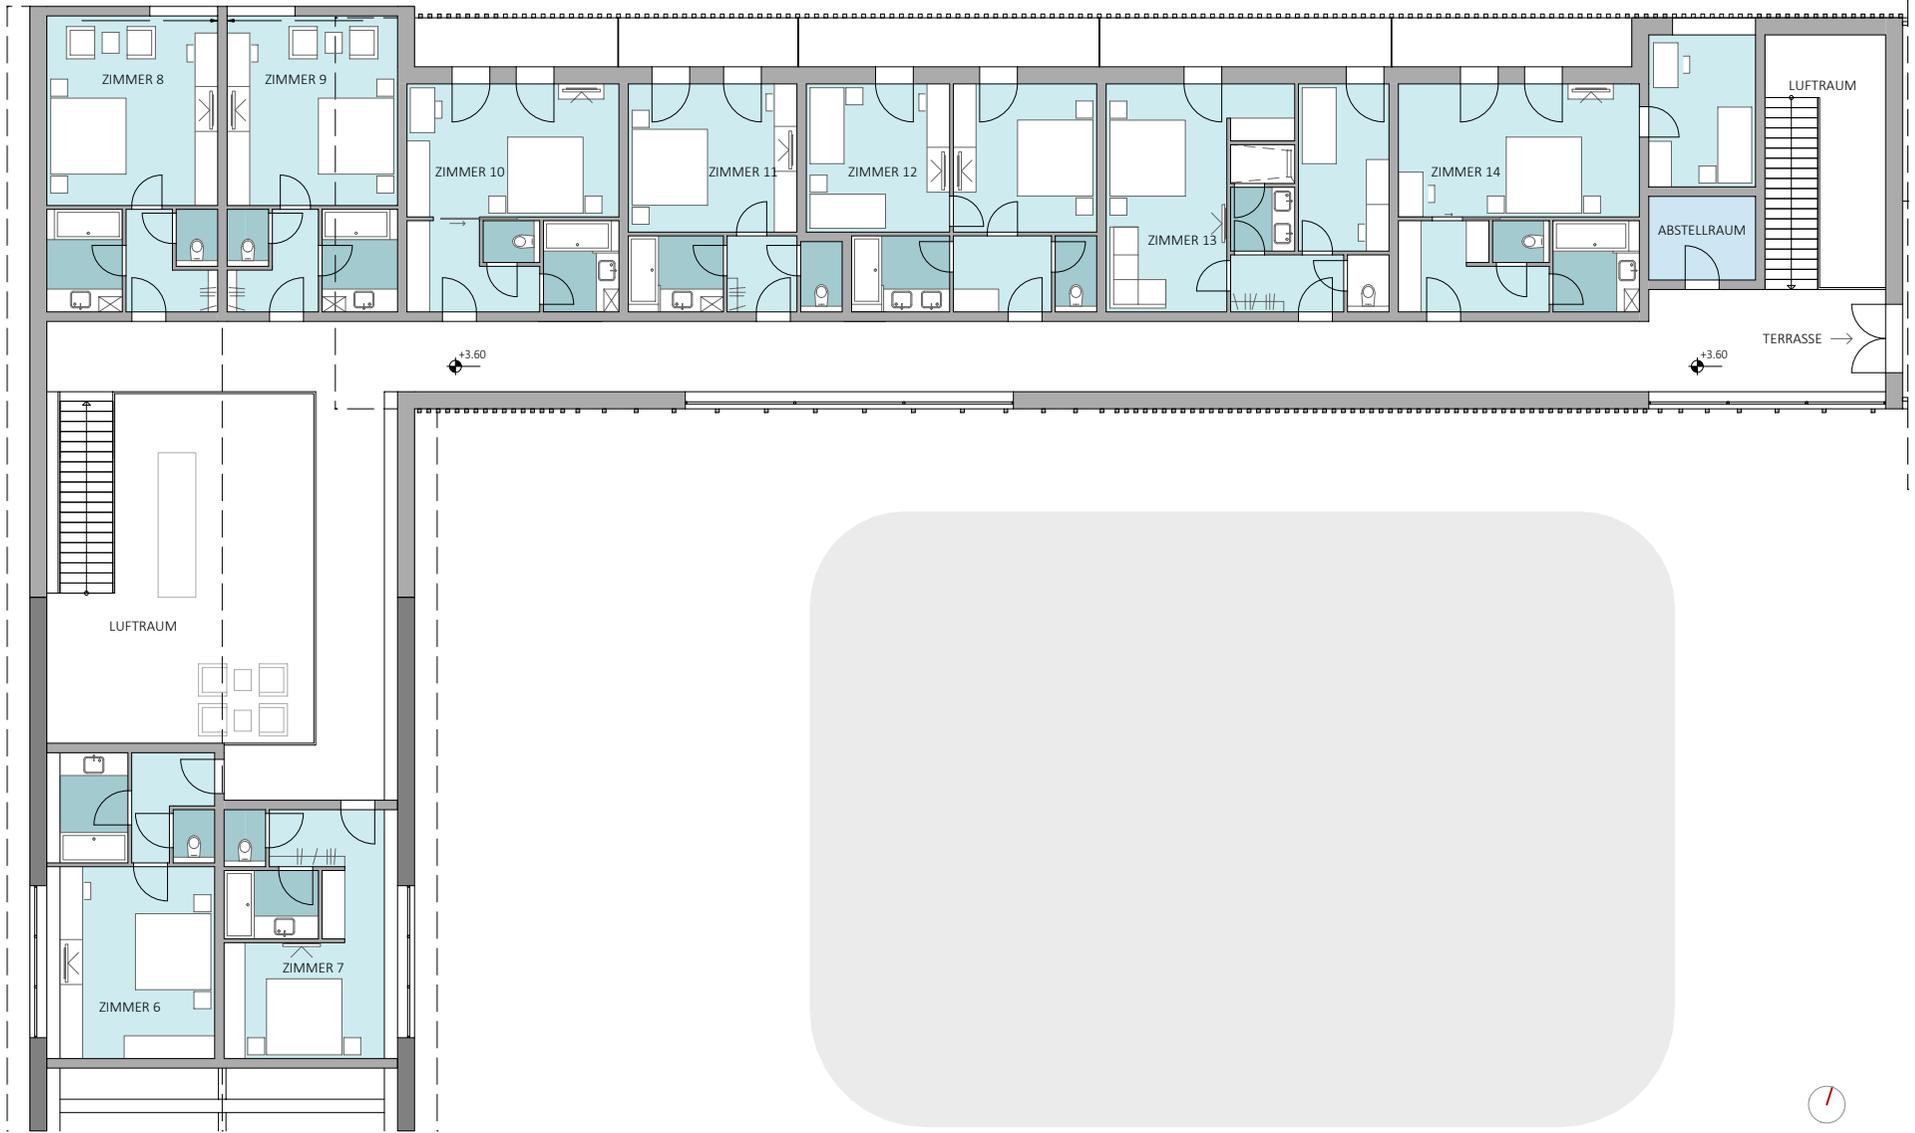
Abb. 177 Obergeschoss Unterkunft, M 1:200

Die Verbindungstür zur Terrasse des Weingutes ermöglicht den Gästen nach den Feierlichkeiten oder Veranstaltungen im Veranstaltungsraum des Weingutes rasch zu ihren Zimmern zu gelangen. Ein Teil der Terrasse wurde überdacht und ermöglicht dadurch eine geschlossene Fassadengestaltung des Innenhofes.
