Diploma Thesis

# **Wine Cellar Pipes beneath Roads**

## **Discovery, Evaluation, Securing**

Submitted in satisfaction of the requirements for the degree of  
Diplom-Ingenieurin  
of the TU Wien, Faculty of Civil Engineering

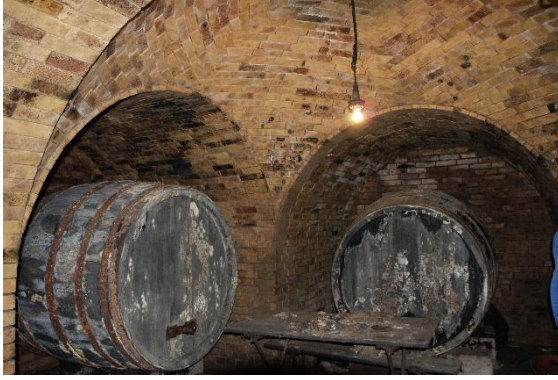
Abbildung 51: Kreuzungsbereich zweier Röhren mit Böhmischem Platzl mit Zustand 1, eigene Abbildung
