DIPLOMARBEIT

Der Steinkellerhof bei Nöstach im Wienerwald

Geschichte, Bestandsaufnahme, Revitalisierung

Wien, September 2021

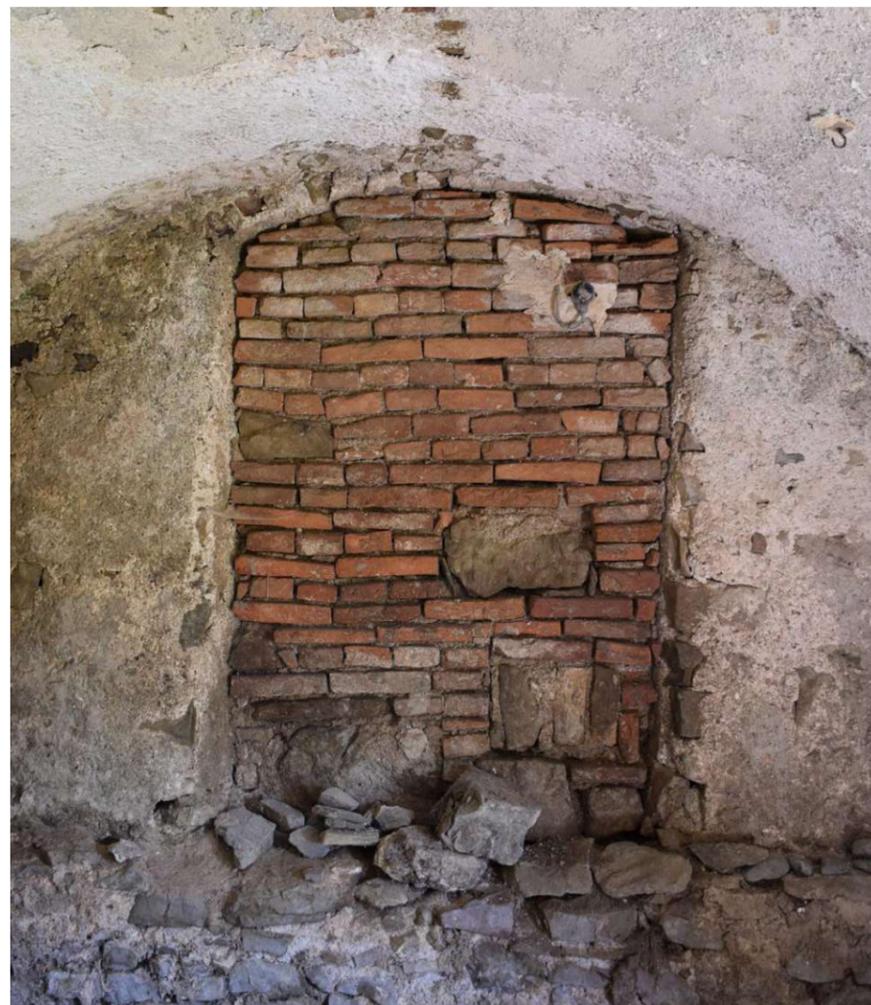
Abb. 1: Verschlussener Durchgang zwischen dem Wohnhaus und dem westlichen Zubau des Steinkellerhofes.

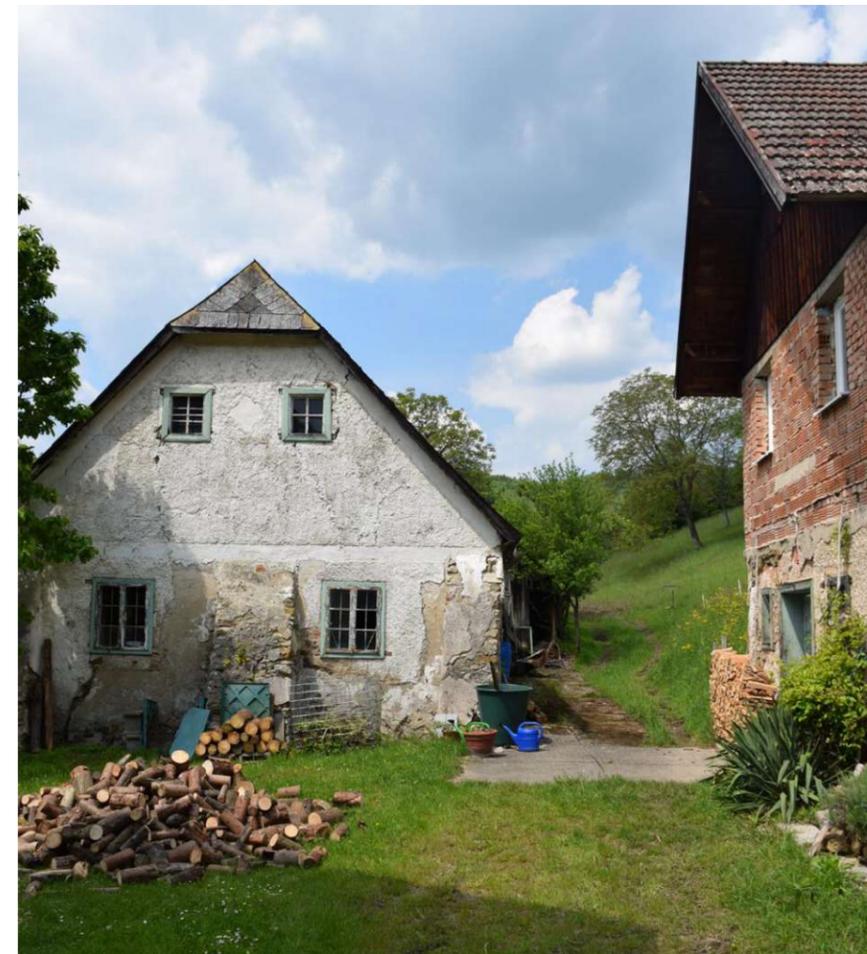
Abb. 83: Die Zugangssituation von Osten mit Blick auf das Wohnhaus.

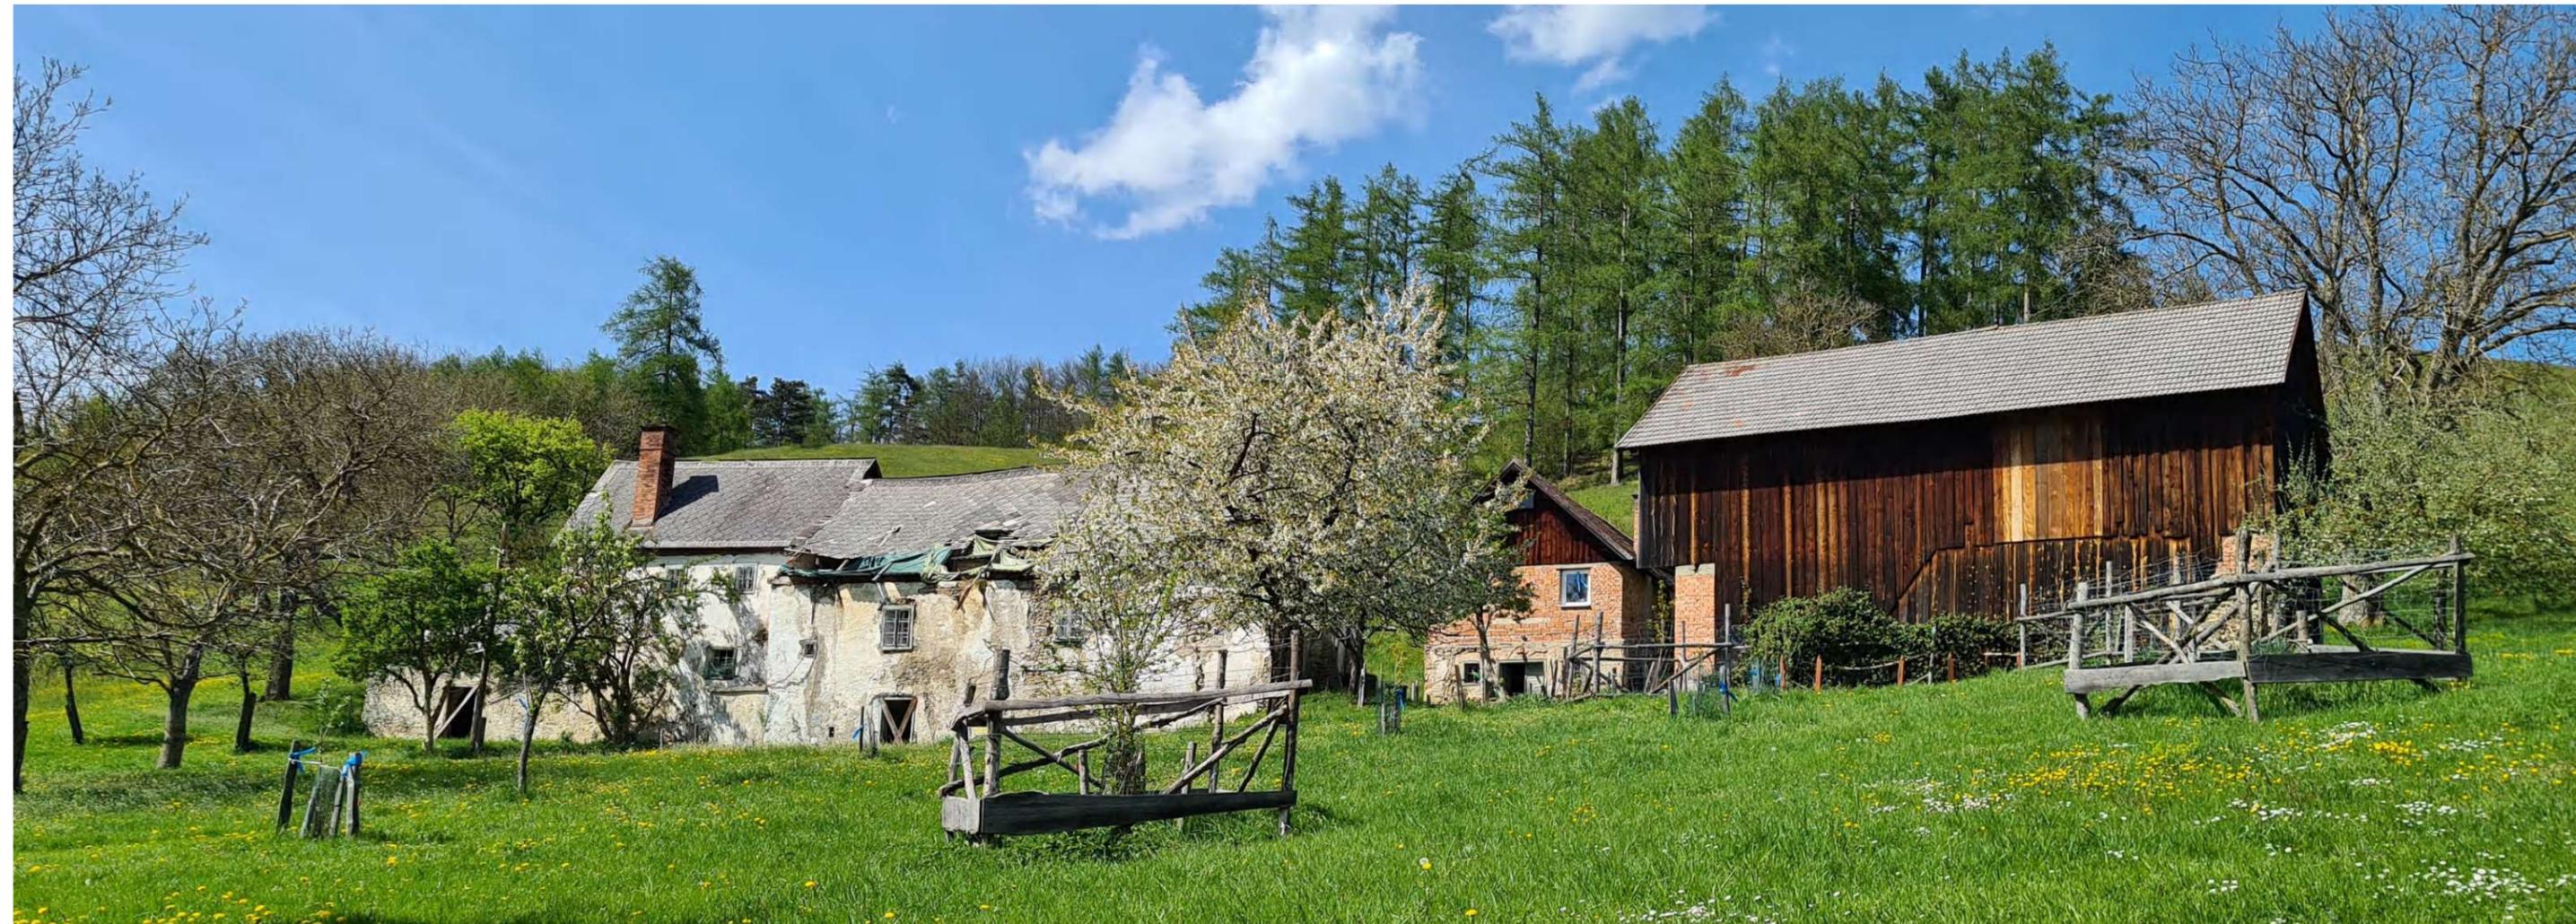
Abb. 84: Das Wohnhaus, der Steinkeller und der Stadel von Süden betrachtet.

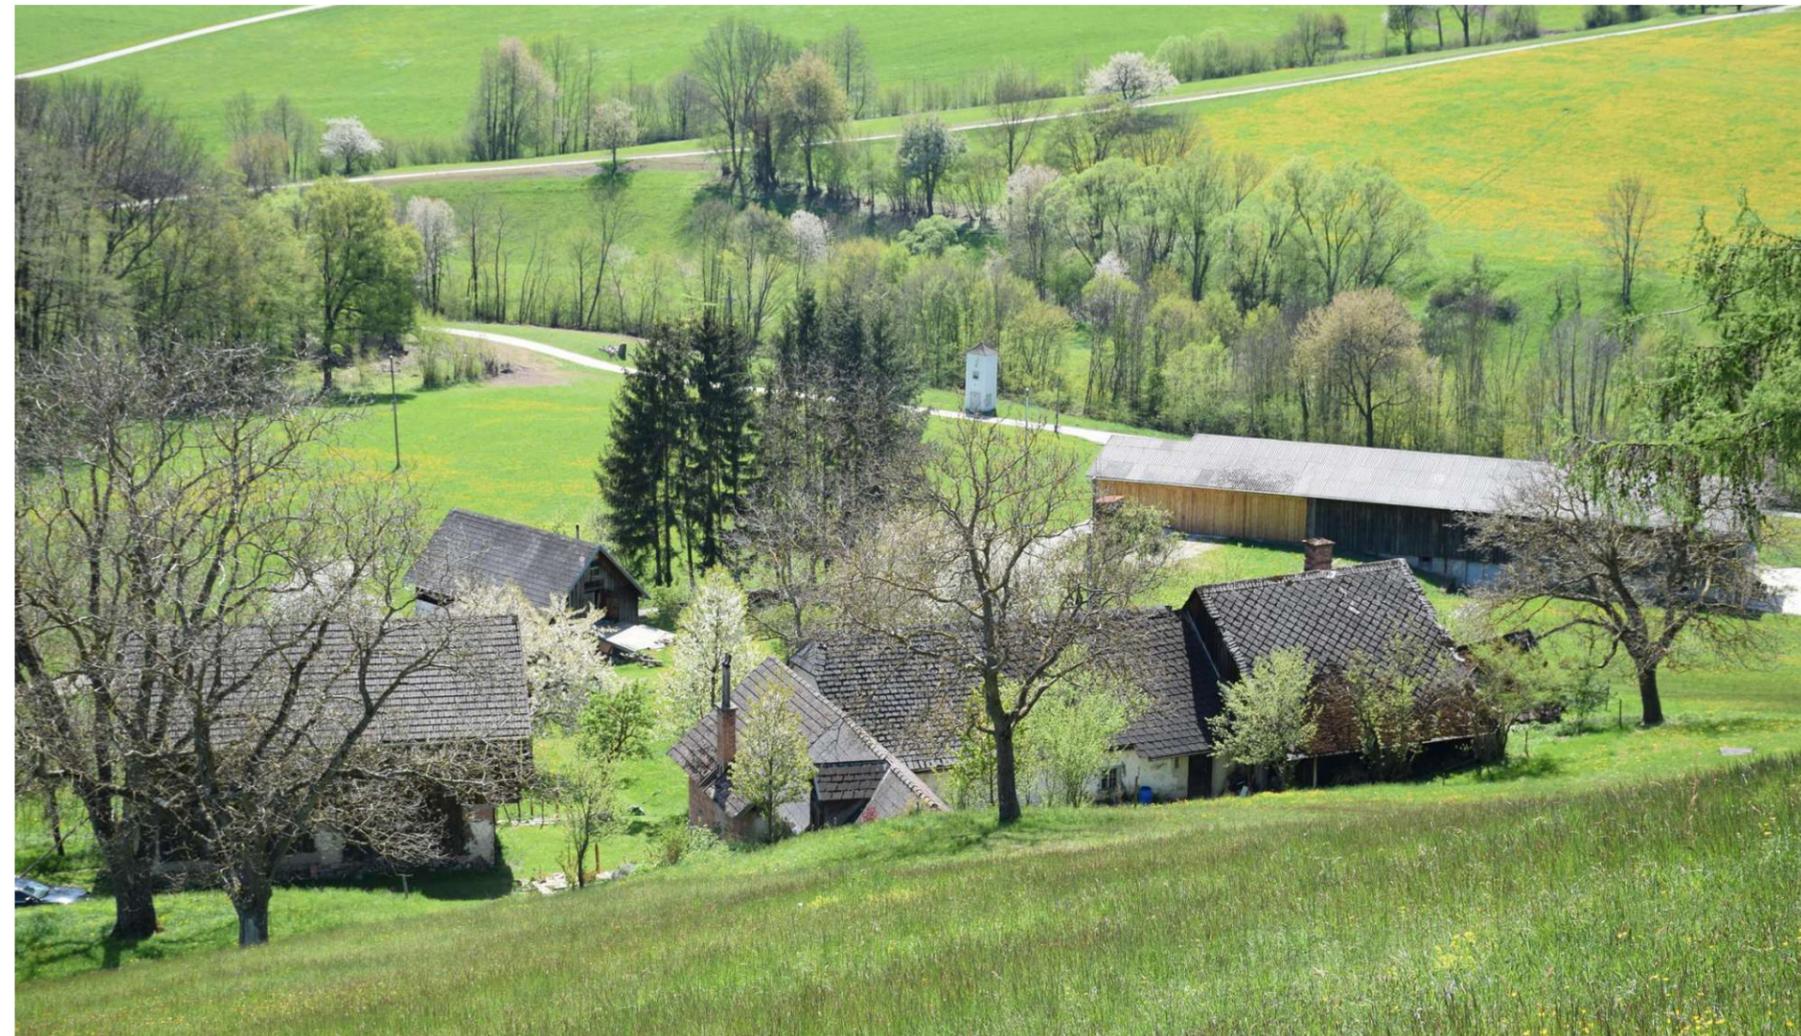
Abb. 88: Die gesamte Hofanlage von Norden betrachtet.

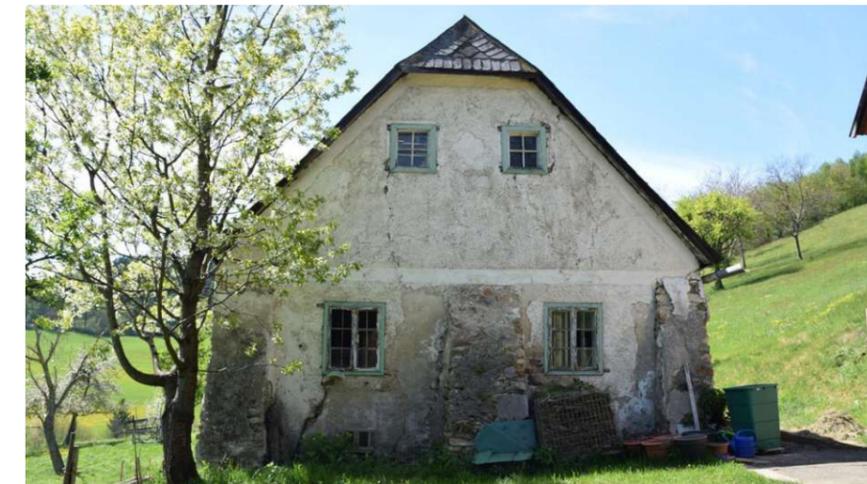
Die verputzte Fassade weist an mehreren Stellen Abplatzungen und Risse auf, sodass das darunter liegende Bruchsteinmauerwerk zum Vorschein kommt. Von den Schäden sind vor allem die drei Stützpfeiler, die Bereiche um die Fensteröffnungen und die Sockelzone betroffen. Von der Unterkante des südlichen Erdgeschossfensters bis zum Boden ist eine besonders starke Rissbildung, begünstigt durch die Feuchtigkeit in diesem Bereich, zu verzeichnen. Den oberen Abschluss der giebelseitigen Fassade bildet das mit Eternitplatten gedeckte Schopfwalmdach. Die dahinter liegende Ostfassade des mittleren Gebäudeteils besteht aus einer vertikalen Holzlattung. Sie weist unter der abgeschleppten Dachfläche eine Öffnung in den hölzernen Schuppen auf.

Abb. 89: Die Ostfassade des Wohnhauses.

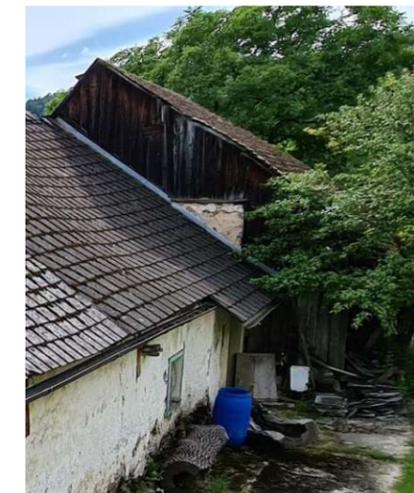
Abb. 90: Die Ostfassade des Mittelteils.

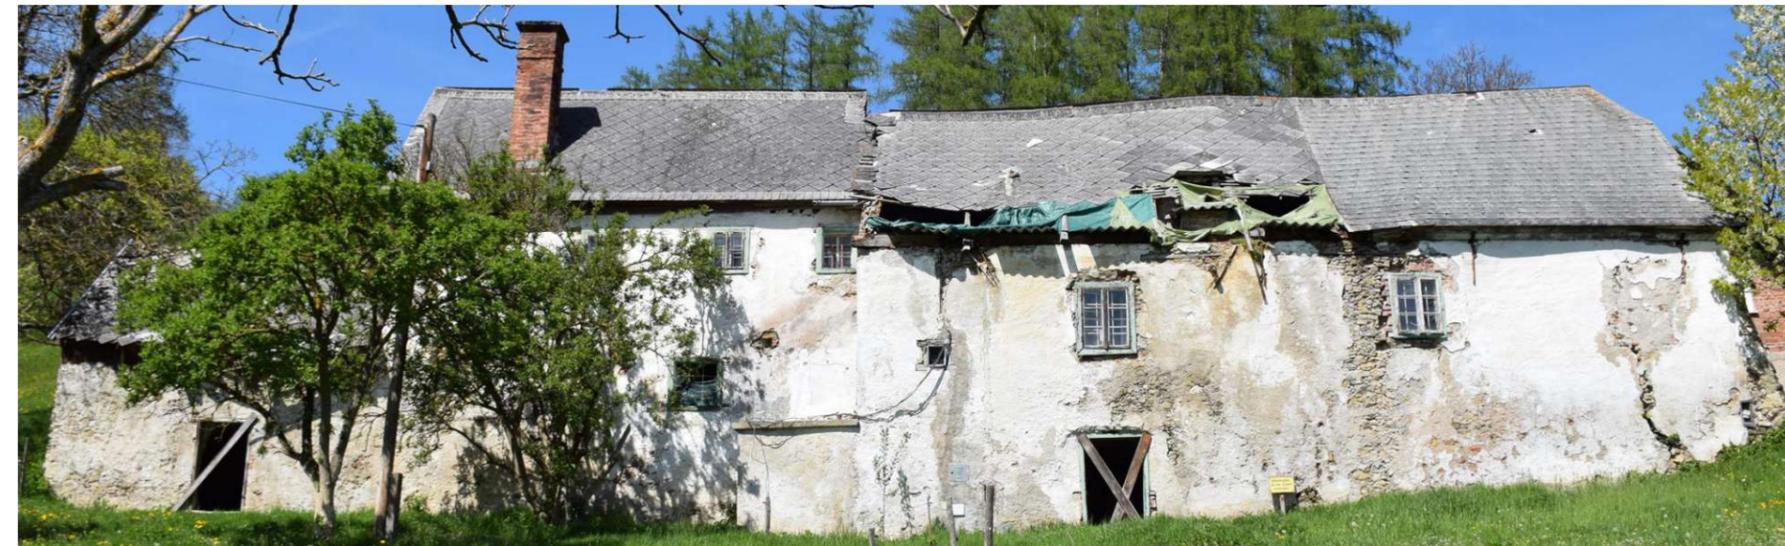
Der östliche Trakt fällt durch seine ungewöhnlich spärliche Befensterung auf. Das Wohngeschoss, das sich hier aufgrund der Hanglage eine Ebene höher als auf der Nordseite befindet, weist lediglich zwei mit schmiedeeisernem Gitter versehene Holzkastenfenster und ein älteres, kleines, einflügeliges Holzrahmenfenster auf. An den massiven Schäden im Mauerwerk ist vor allem im Bereich des östlichen Kastenfensters erkennbar, dass es sich hierbei um später eingebaute Exemplare handelt. Die Putzabplatzungen legen die Sicht auf die in das Bruchsteinmauerwerk eingefügten Ziegelsteine um die Kastenfenster frei. Weiter rechts zeichnet sich ein fenstergroßes Rechteck auf der Fassade ab, welches darauf hindeutet, dass hier eine ehemalige weitere Öffnung verschlossen wurde. In diesem Bereich zieht sich zudem ein starker Riss durch das Mauerwerk bis zum Boden, aus dem oftmals Wasser austritt. Direkt unter dem westlichen Küchenfenster befindet sich der Eingang in den Keller, welcher von einem grün lackierten Holzrahmen mit fehlendem Türblatt umrandet ist. Den oberen Abschluss der Südfassade bildet die mit Eternitplatten eingedeckte und teilweise undichte Dachfläche des Schopfwalmdaches. Ein Schopfwalm ist lediglich an der östlichen Giebelseite vorhanden und im Westen schließt es in Form eines Satteldaches an den angrenzenden Bauteil an. Der Kaminkopf begann im Jahre 2007 einzustürzen und wurde 2014 vollständig abgetragen. Der untere Dachbereich und die Traufe haben einen heftigen Sturm Anfang des Jahres 2020 nicht überstanden, sodass diese notdürftig mit Planen bedeckt wurden.

Der Mittelteil weist im Vordergrund eine Brüstungsmauer und dahinter die Außentreppe zum Hauseingang auf, welcher bis vor einigen Jahren durch ein Vordach geschützt war. Dieser Fassadenabschnitt ist durchgehend dreigeschossig. Das Erdgeschoss beinhaltet zwei und das Obergeschoss vier Fensteröffnungen, die nachträglich eingebaut wurden. Insgesamt sind fünf davon in Form eines grün lackierten Holzrahmen- oder Holzkastenfensters mit schmiedeeiserner Vergitterung ausgeführt. Nur das einflügelige, westliche und vermutlich ältere Erdgeschossfenster ist mit seiner altertümlichen Rahmung aus Holzbalken erhalten geblieben. Auch hier sind Schäden im Mauerwerk zu verzeichnen. Besonders der Bereich um das westliche Fenster im Obergeschoss ist von einer massiven Rissbildung geprägt, sodass die Tragfähigkeit der Außenmauer hier unter Umständen nicht mehr ausreichend gegeben ist. Das darüber liegende Dachgeschoss tritt an der Südfassade als eine mit Rhombusschablonen aus Faserzement gedeckte Fläche eines Satteldaches in Erscheinung, die von einem Kaminkopf aus Backsteinen bekrönt wird.

Den westlichen Abschluss bildet der zweigeschossige, jüngere Anbau, der aus einer teilweise im Hang liegenden Kellerebene und aus dem von außen begehbaren Dachraum darüber besteht. Die zum Teil verputzte Bruchsteinfassade weist eine mit Holzbalken umfasste Eingangsöffnung ohne Türblatt auf. Der einst als Mostkeller, später als Stall genutzte und heute leer stehende Raum trägt ein ebenfalls mit Eternitplatten gedecktes Satteldach, das direkt an die Giebelwand des Mittelteils angrenzt und starke Schäden aufweist. Die südliche Dachfläche ist über einem gebrochenen Sparren eingeknickt, weshalb die Dachlatten und die Faserzementplatten in diesem Bereich ebenfalls beschädigt sind.

Abb. 92: Die Südfassade des Wohnhauses.

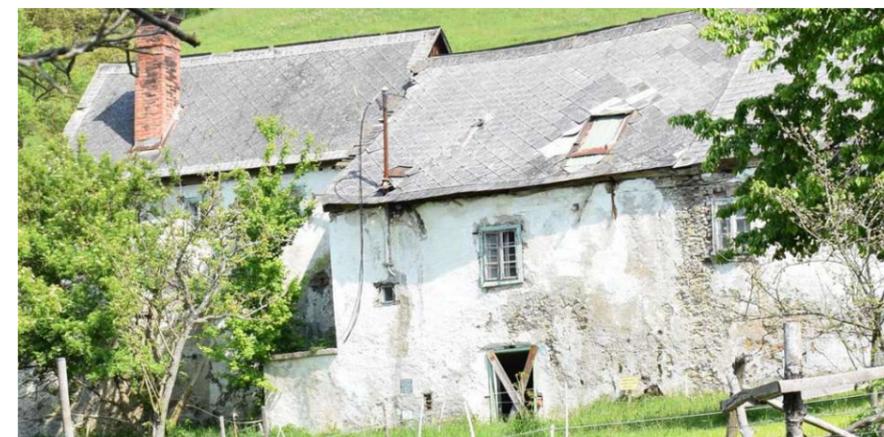
Abb. 93: Aufnahme von Mai 2019 vor dem Dacheinsturz, mit Strom-Dachständer.

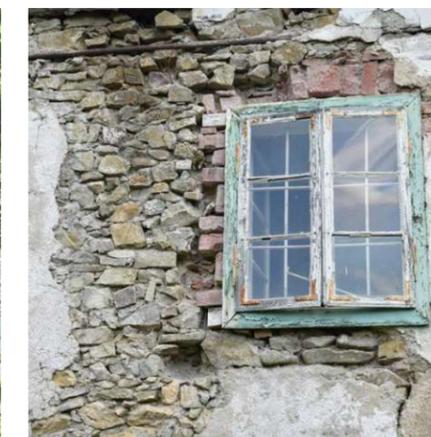
Abb. 94: Mit Ziegeln gemauertes Fenster.

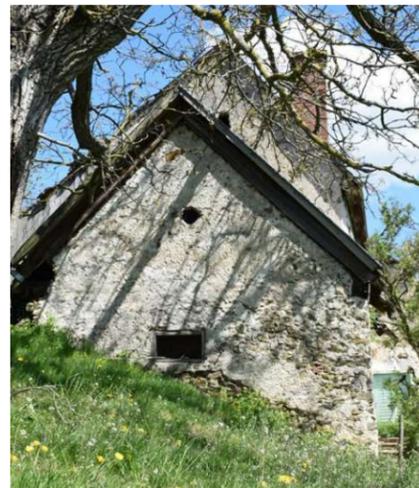
Die Westfassade des im Vordergrund liegenden, jüngeren Zubaus tritt als eine in den Hang gebettete Giebelwand aus teilweise verputztem Bruchsteinmauerwerk in Erscheinung. Die untere, in der Mittelachse platzierte, rechteckige Öffnung ist mit einem Holzrahmen umrandet und weist keine Verglasung auf. Dahinter befindet sich ein zum Teil im Hang liegender Keller-, Stall- und Lagerraum, der durch diese Öffnung belichtet und belüftet wird. Direkt darüber durchbricht im Dachraum ein kleines, rundes Lüftungsloch die Außenmauer. Überdacht wird der Bau von einem Satteldach, das auf der nordseitigen Dachfläche über einen hölzernen Aufbau verfügt, der einen Zugang von außen in den Dachboden ermöglicht.

Eine Ebene dahinter befindet sich die Westfassade des Gebäudeteils in der Mitte. Das Mauerwerk der Giebelwand besitzt in der Mittelachse lediglich eine Lichtscharte in den Dachraum, die ebenso zur Belüftung desselben dient. Eine Besonderheit entsteht hier durch die Asymmetrie im Traufbereich - die südliche Traufhöhe liegt deutlich niedriger als die Traufhöhe der Nordfassade. Zudem verstärkt der hölzerne Schuppen unter der abgeschleppten, nördlichen Dachfläche den asymmetrischen Charakter.

Abb. 96: Westfassade des Wohnhauses.

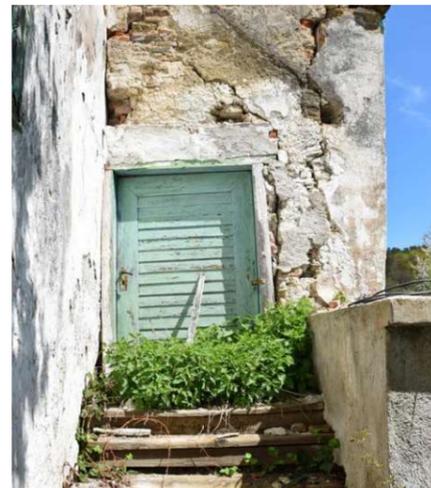
Zuletzt erscheint rechts im Hintergrund die Westfassade des östlichen Gebäudeteils. Hier befindet sich, über eine Außentreppe erreichbar, der Südeingang in das Wohnhaus. Die durch ihre morschen Holzstufen stark in Mitleidenenschaft gezogene Treppe verläuft an der Südseite des Mittelteils entlang und wird von einer außenliegenden Mauerbrüstung gesichert. Die einflügelige Brettertür ist grün lackiert. Darüber befindet sich auch hier eine Öffnung in den Dachraum, welche als einflügeliges Holzrahmenfenster ausgeführt ist. An allen nach Westen orientierten Fassadenteilen sind gleichermaßen Schäden durch Abplatzungen und Rissbildungen im Mauerwerk zu verzeichnen.

Abb. 97: Hauseingang über Außentreppe.

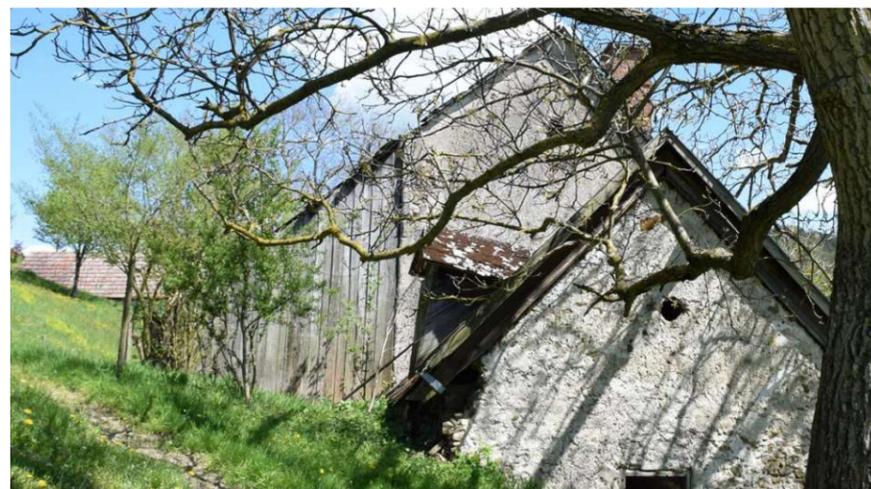
Abb. 98: Die Westfassade des Mittelteils mit abgeschleppter Dachfläche.

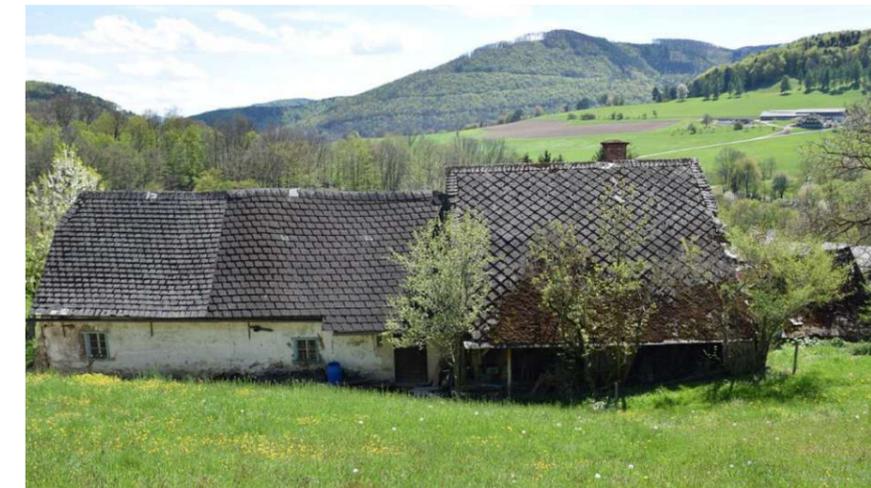
In der Mitte der gesamten Nordfassade befindet sich der hölzerne Schuppen im Vordergrund, welcher unter der abgeschleppten Dachfläche ersichtlich ist. Die Dachflächen weisen auch hier einige temporär mit Glasplatten bedeckte Löcher auf, um die Dichtigkeit trotz des Fehlens von Eternitplatten einigermaßen gewährleisten zu können. Der Schuppen ist mit vertikalen Holzlatten verbaut, wovon an der Nordfassade mittlerweile etliche nicht mehr vorhanden sind. Rechts außen grenzt die Dachfläche des westlichen Anbaues an das Gebäude und ermöglicht aufgrund der Hanglage einen ebenerdigen, direkten Eingang von außen in den Dachraum. Der Zugang erfolgt durch einen Dachaufbau, der mit einer einfachen Brettertür ausgestattet ist.

Abb. 99: Die Nordfassade des Wohnhauses.

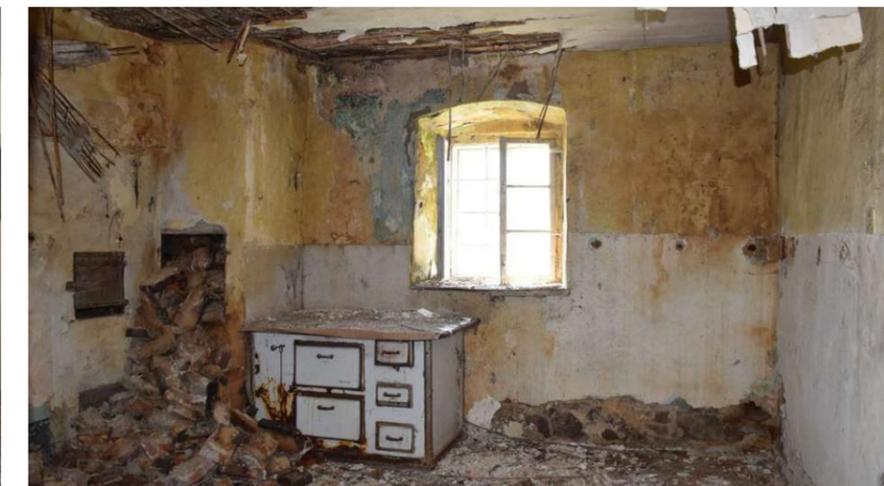
Abb. 103: Die Küche mit eingestürzttem Schornstein.

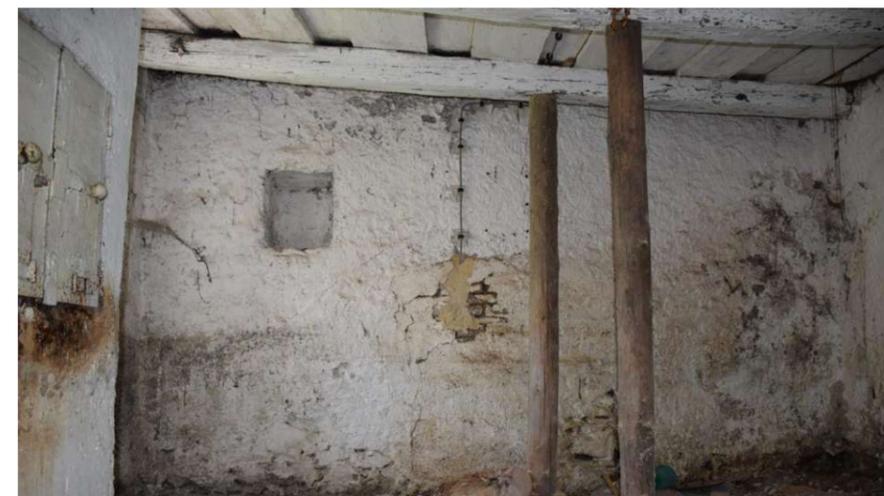
Abb. 104: Der Turmspeicher mit abgestützter Decke und zugemauerter Wandöffnung.

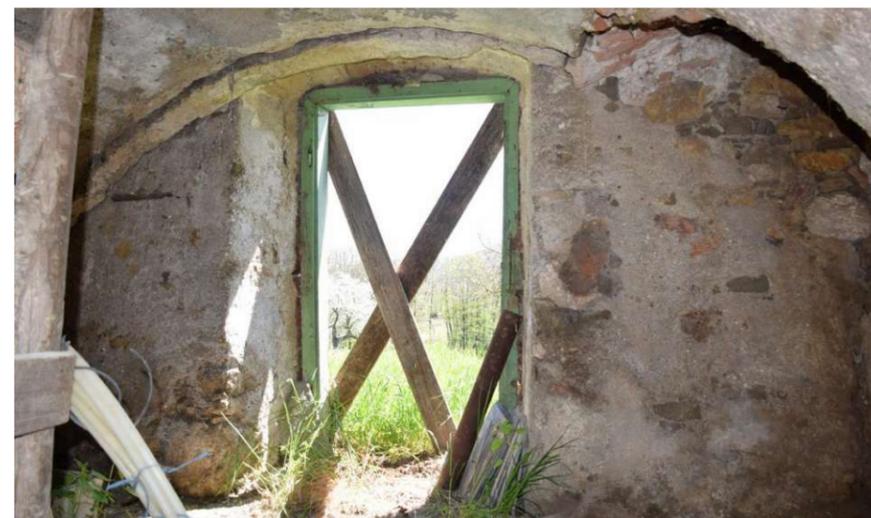
Abb. 117: Südwand des Kellerraumes mit Zugang von außen. Das Türblatt der Eingangsoffnung fehlt.

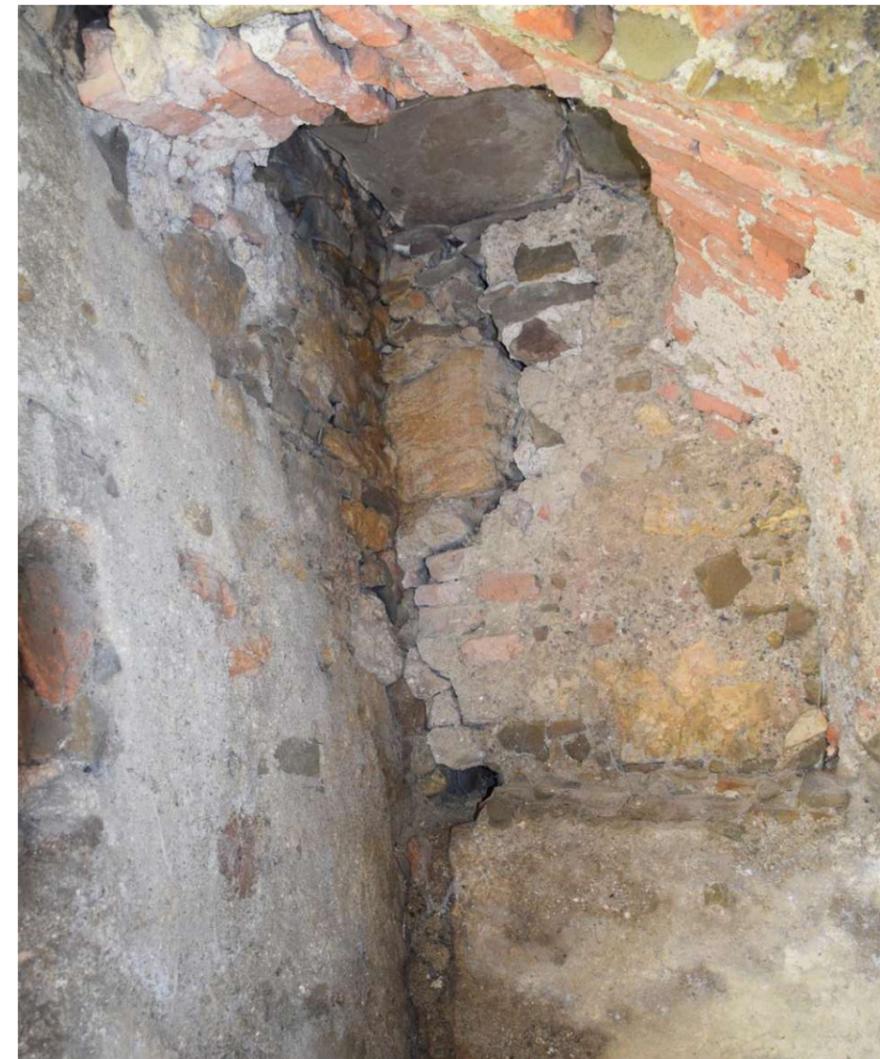
Abb. 118: Südwestliches Raumeck mit ehemaligem Ausgang in die Küche.

In der südwestlichen Raumecke, im Bereich des ehemaligen Aufganges, ist ein ausgeprägter Riss im Mauerwerk zu verzeichnen.

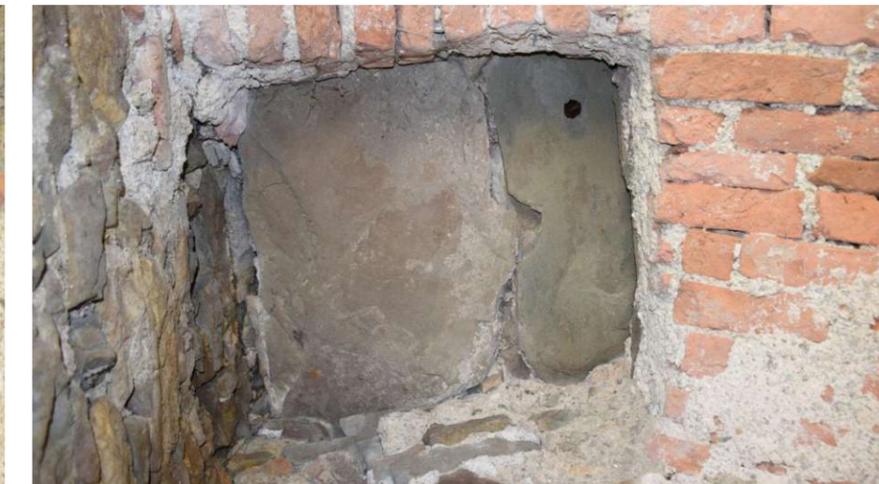
Abb. 119: Der Aufgang wurde mit Steinplatten und Ziegelsteinen verschlossen.

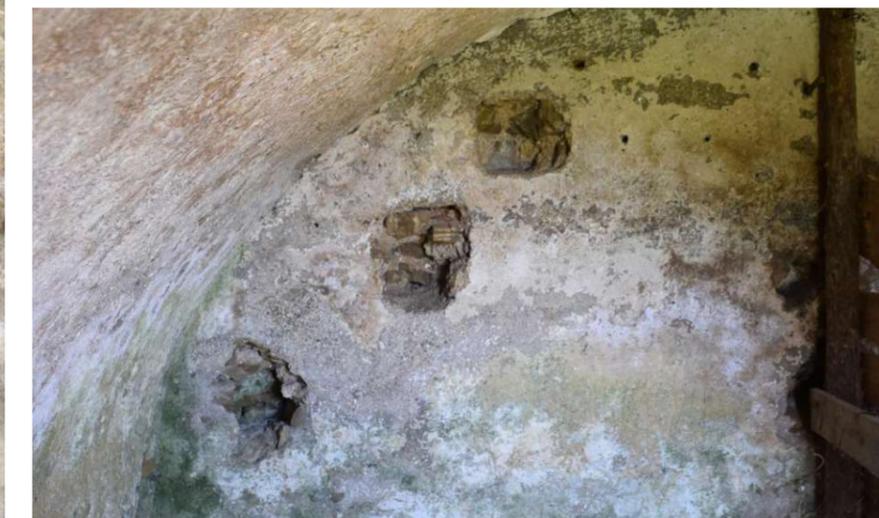
Abb. 120: Die Nordwand weist mehrere Vertiefungen auf.

Infolge von Feuchtigkeit sind Verfärbungen an den Wänden entstanden und teilweise führte diese auch zum Absprengen des Putzes. Vor allem im unteren Bereich und in den beiden hinteren, an das Erdreich grenzenden Raumecken ist auf der Nordwand deutlich ein Grünbelag erkennbar.

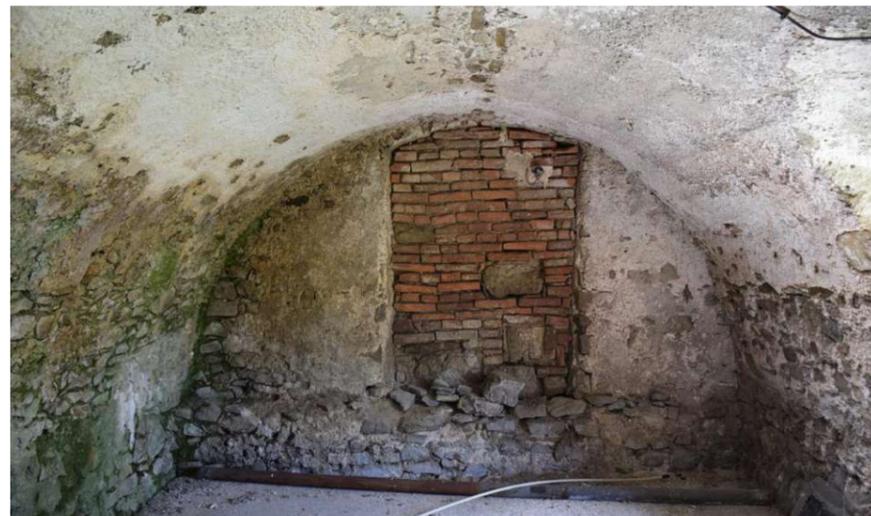
Abb. 122: An der Ostwand des Kellerraumes ist der ehemalige Zugang in das Haupt-
haus deutlich erkennbar.

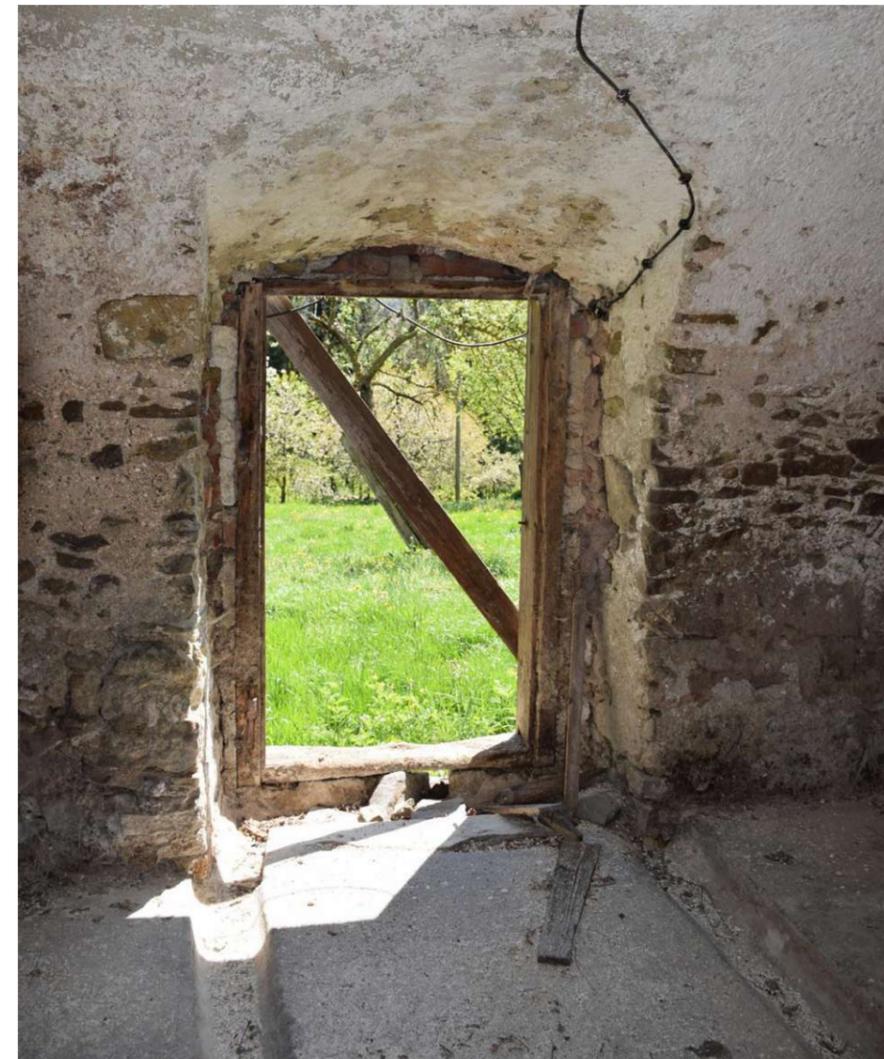
Abb. 123: Südwand des Kellerraumes mit Türöffnung zum Außenraum und ehemaligen
Futtrillen im Betonboden.

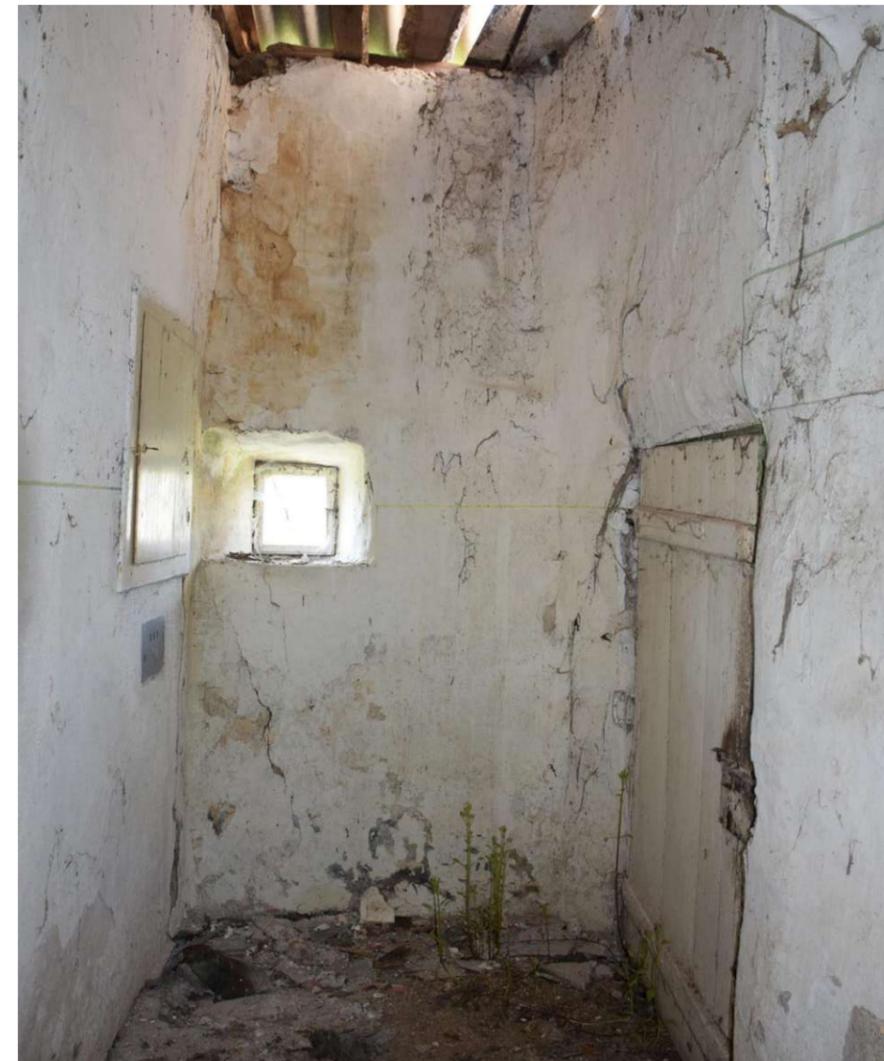
Abb. 126: Eingangsbereich Süd mit Stromkasten links und offener Decke.

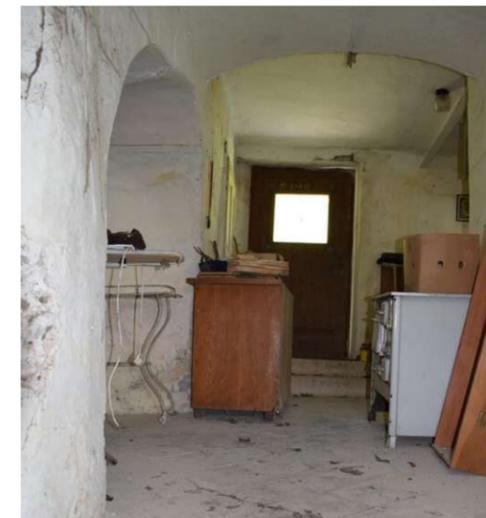
Abb. 130: Blick Richtung nördlichen Eingang. Durch das Tonnengewölbe auf der linken Seite gelangt man in den Speichertrakt des Hauses.

An den Wänden und Decken ist ein Abblättern des Putzes und des Anstriches zu verzeichnen. Dadurch werden darunter liegende Anstriche zum Teil wieder freigelegt. Es sind auch mehrere gelbliche und bräunliche Flecken aufgrund von Feuchtigkeit an den Wänden erkennbar. Zudem weist das Mauerwerk vor allem an der Süd- und Westwand im südlichen Eingangsbereich sowie im Scheitel des bogenförmigen Durchgangs in Richtung der Speicherräume starke Rissbildungen auf.

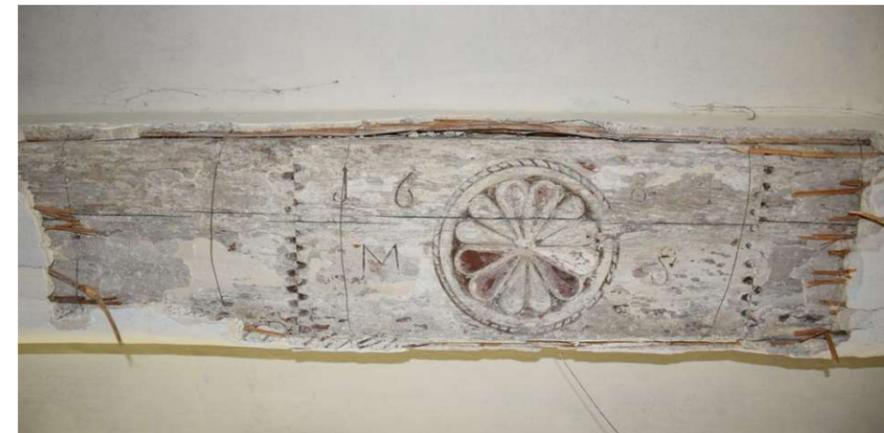
Abb. 133: Der Putz in der Mitte des Holzträgers wurde entfernt, um das darunter vermutete Monogramm mit der Jahreszahl der Erbauungszeit, 1684, und den Initialen des ehemaligen Besitzers Michael Ströckher, freizulegen.

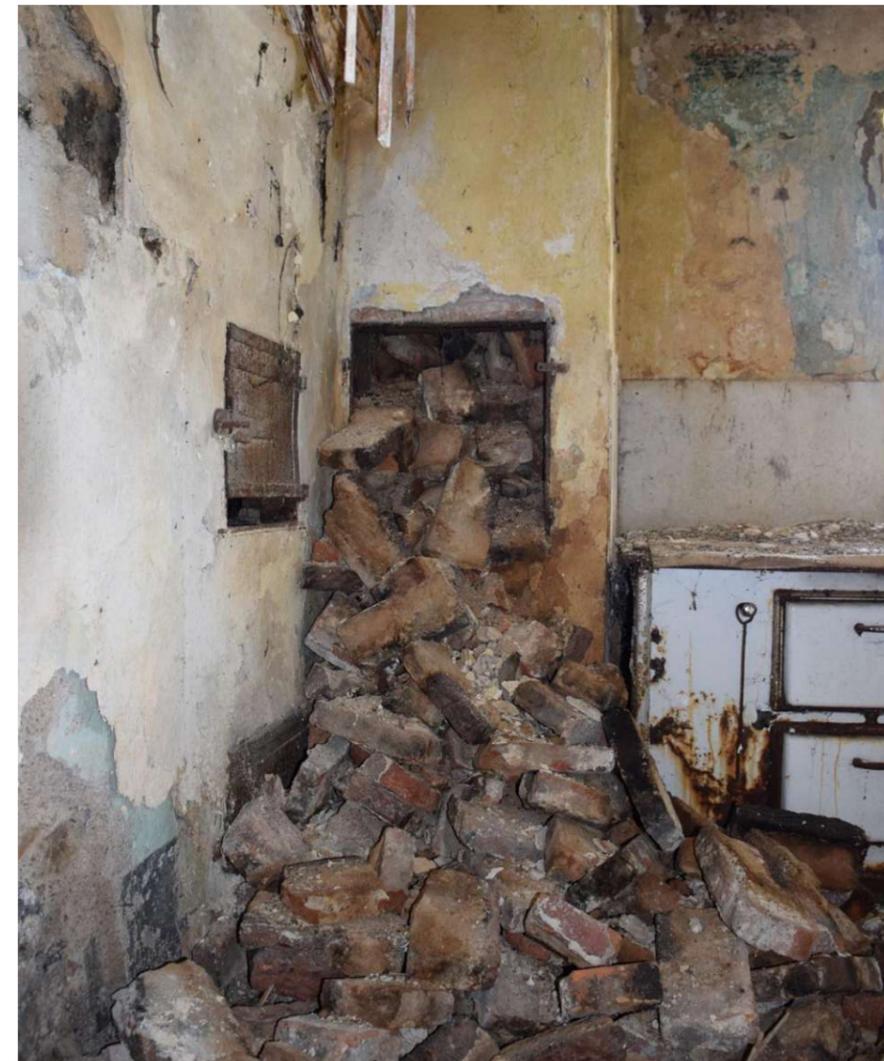
Abb. 139: Die Backsteine des eingestürzten Schornsteins sind durch die Öffnung im Schacht in die Küche eingedrungen und zum Liegen gekommen.

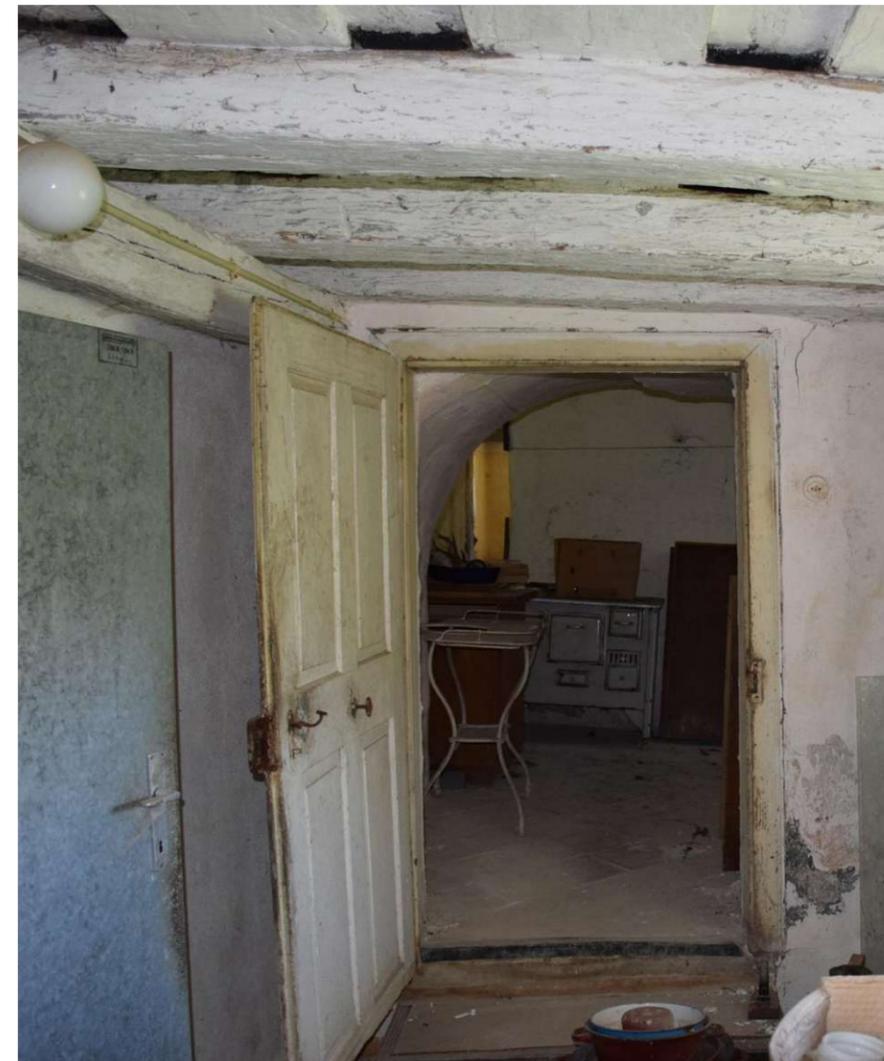
Abb. 143: Ostwand des Speicherraumes mit Blick in die Labe und links der Tür ins Bad.

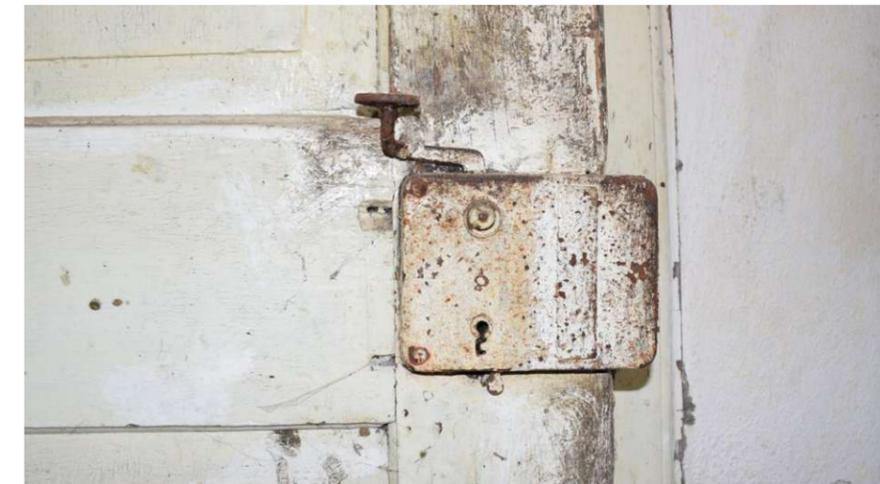
Abb. 144: Kastenschloss der Tür weiß lackiert, Zugang in die Labe.

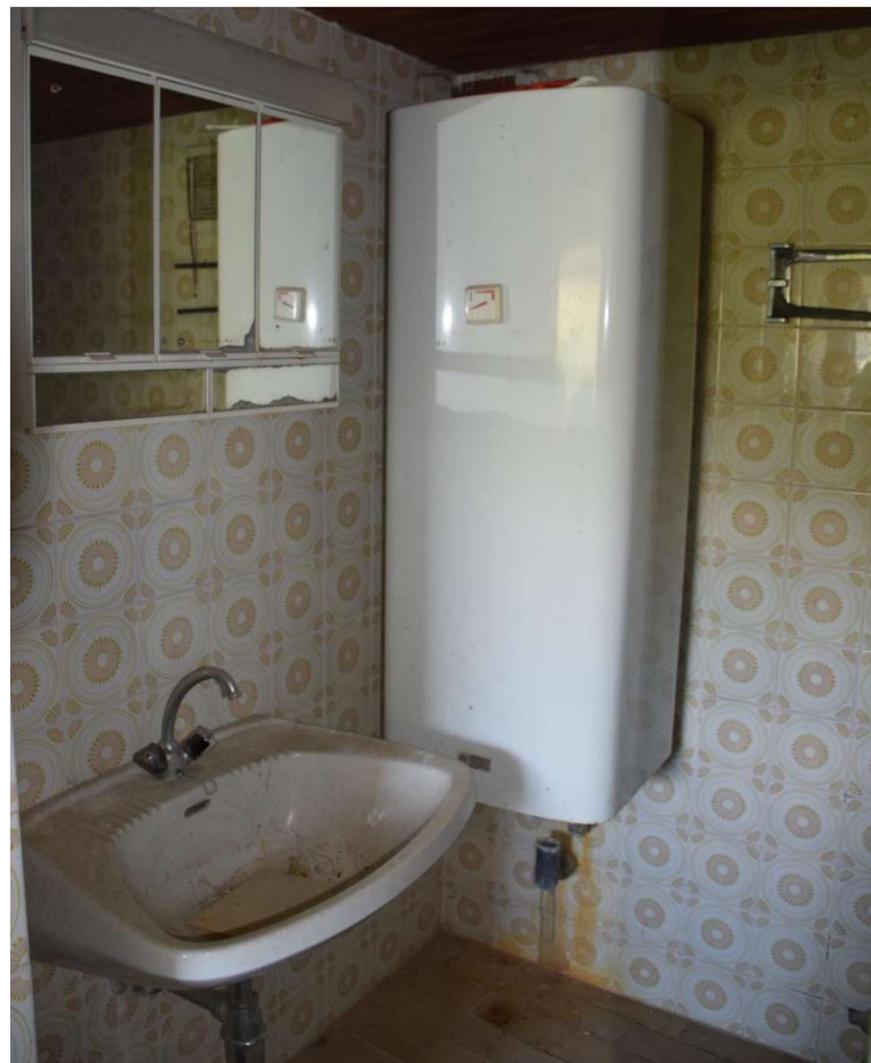
Abb. 146: Bad mit Waschbecken, Spiegelschrank und Warmwasserspeicher.

Im Badezimmer ist an den Wandfliesen nordseitig unter dem Warmwasserspeicher eine gelbe Fleckenbildung aufgrund von Feuchtigkeit zu verzeichnen.

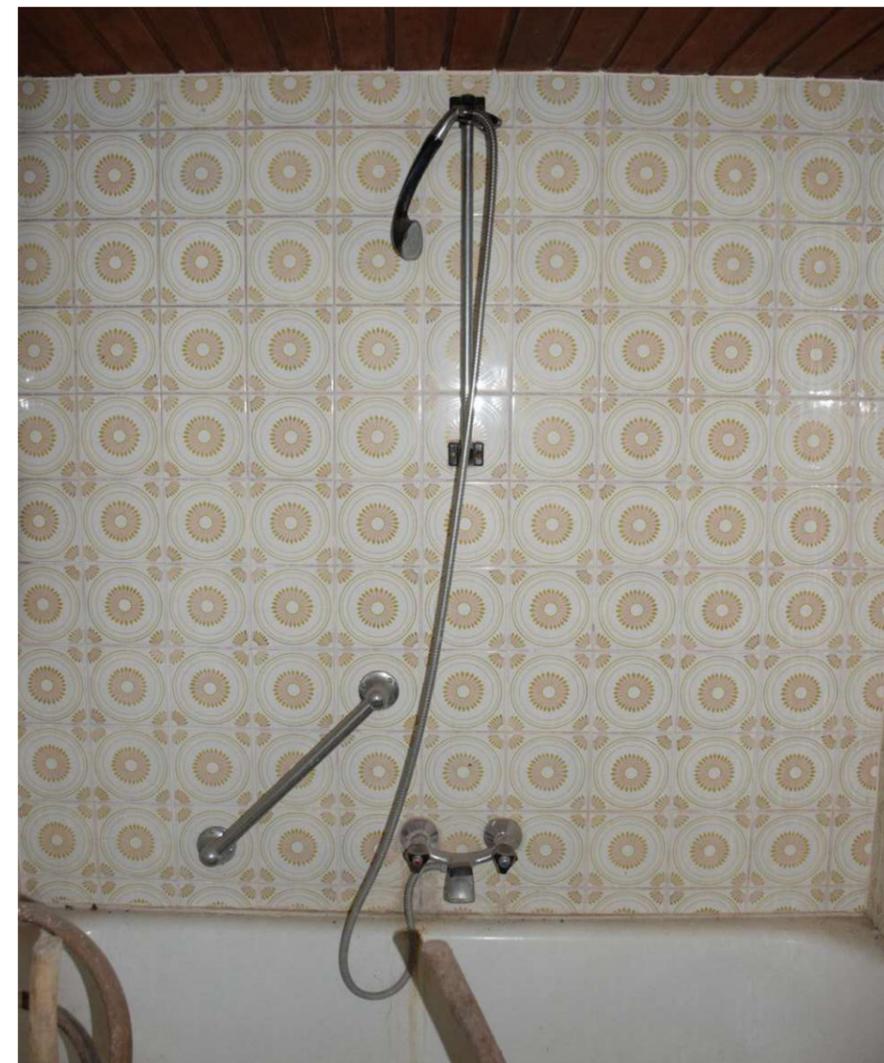
Abb. 147: Die Badewanne.
