DIPLOMARBEIT

Der Steinkellerhof bei Nöstach im Wienerwald

Geschichte, Bestandsaufnahme, Revitalisierung

Wien, September 2021

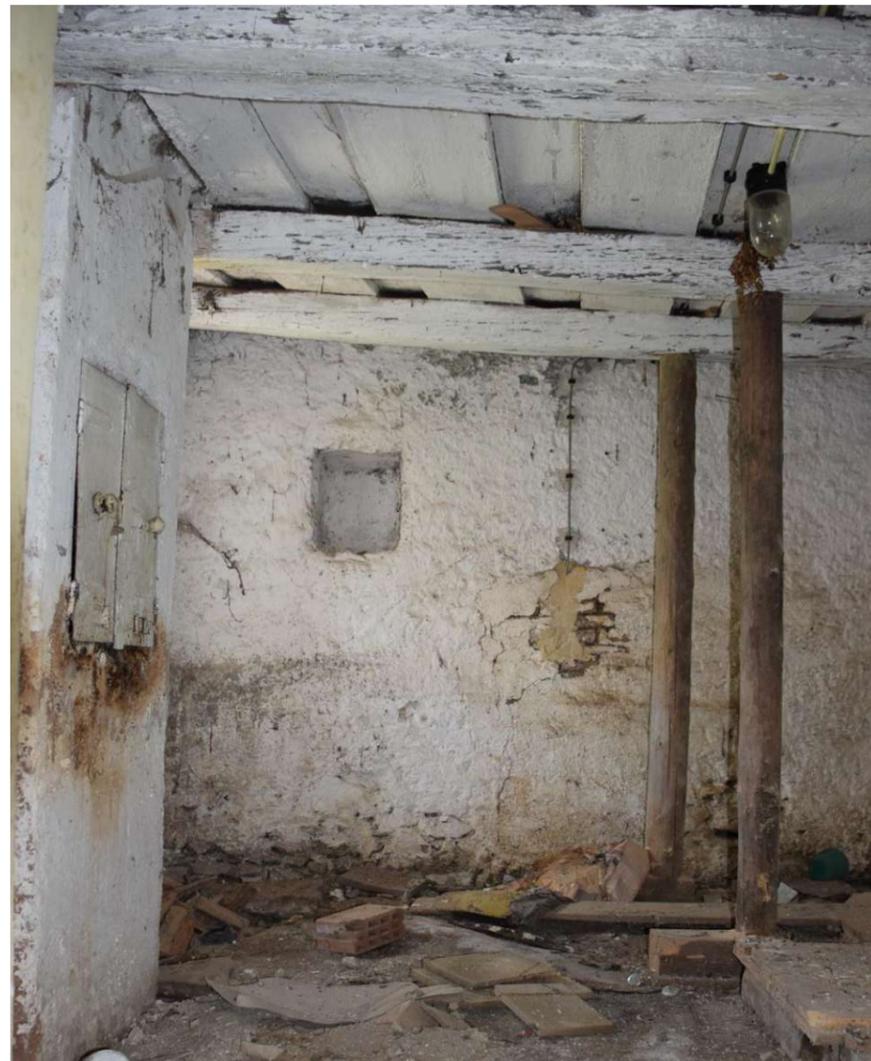
Abb. 149: Blick in Richtung Westwand. Die Decke wird mit Holzsäulen abgestützt.

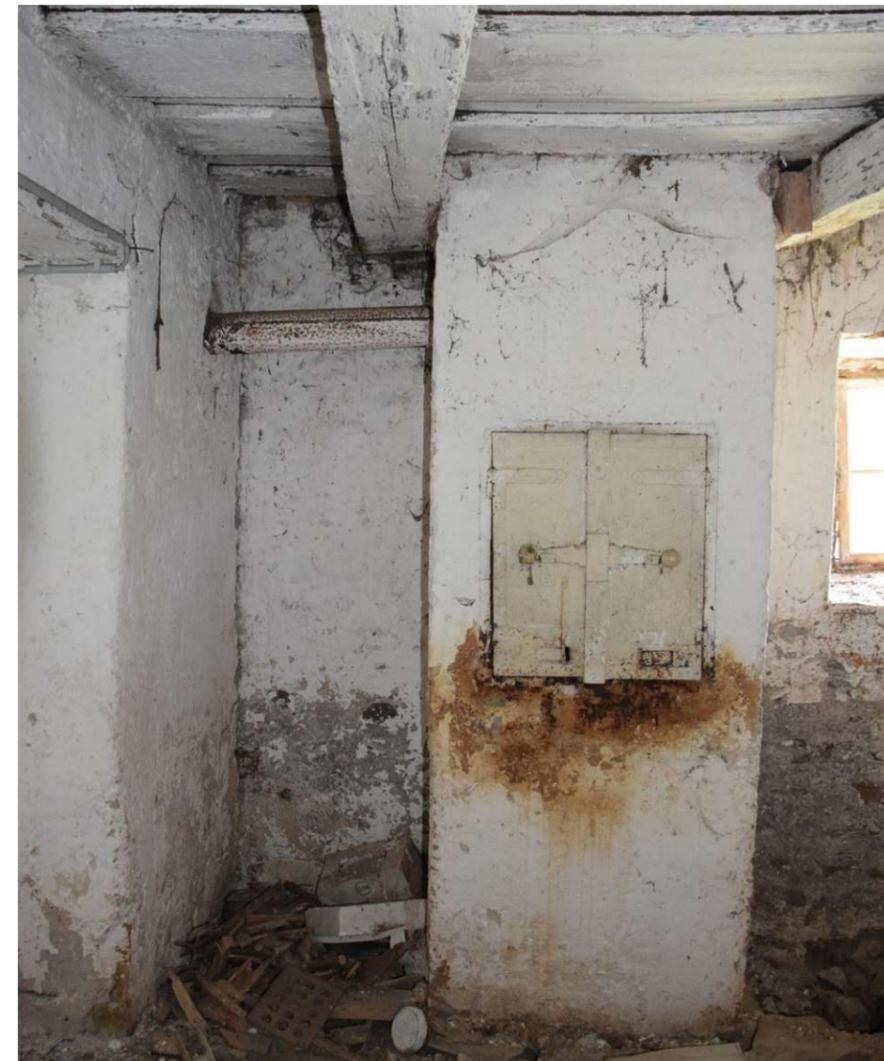
Abb. 150: Entlang der Südwand verlaufender Kaminschacht.

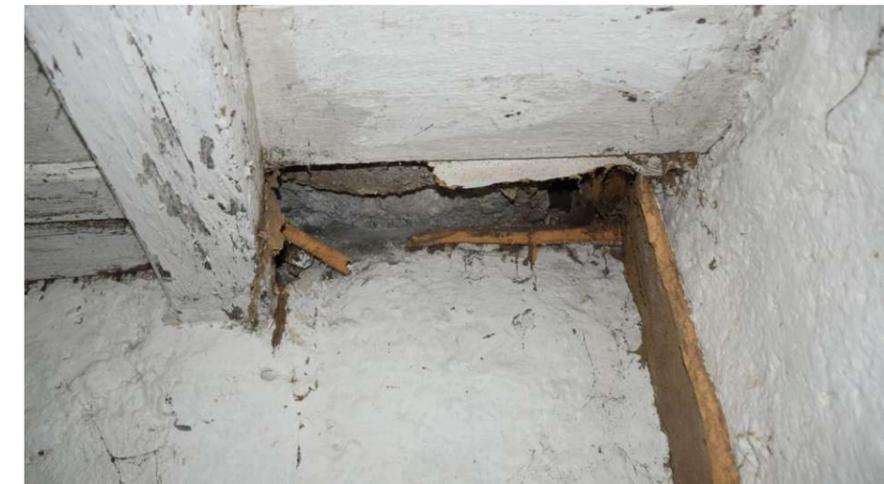
Abb. 151: Nordöstliche Raumecke mit morscher, gebrochener Holzlatte an der Decke.

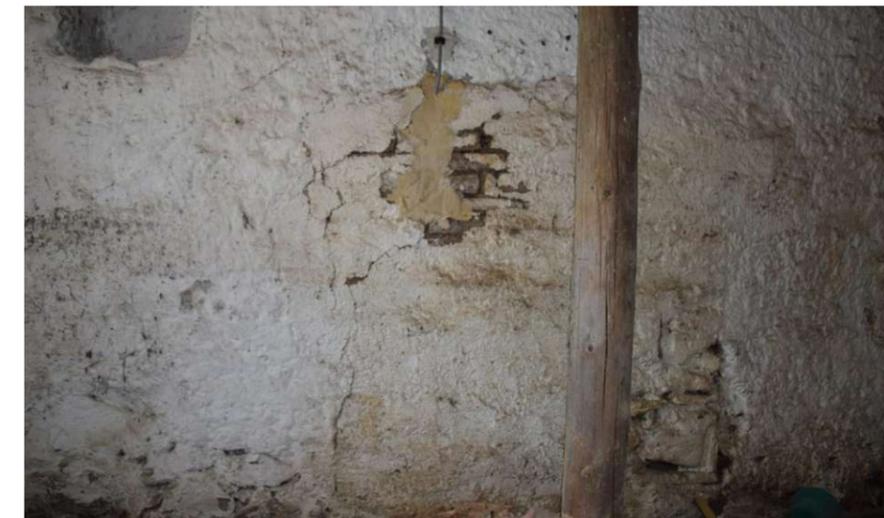
Abb. 152: Zugemauerter Durchgang in den später angebauten Kellerraum.

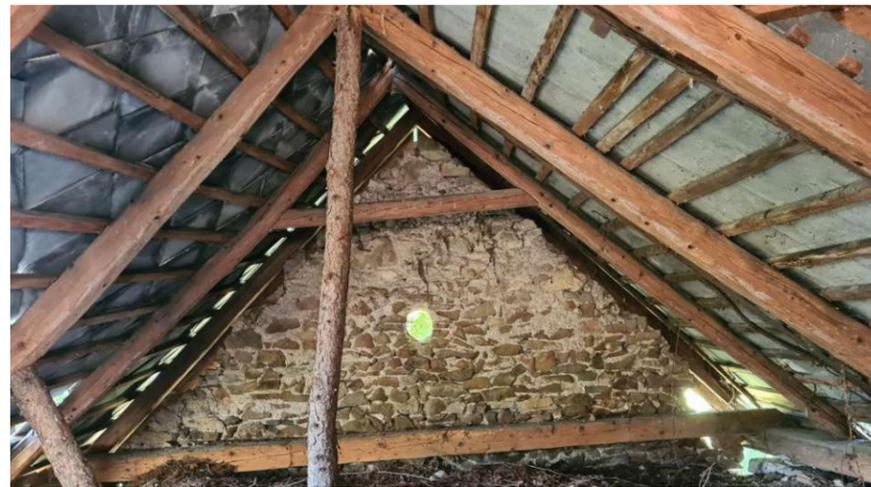
Abb. 153: Westwand des Dachraumes mit Belüftungsöffnung.

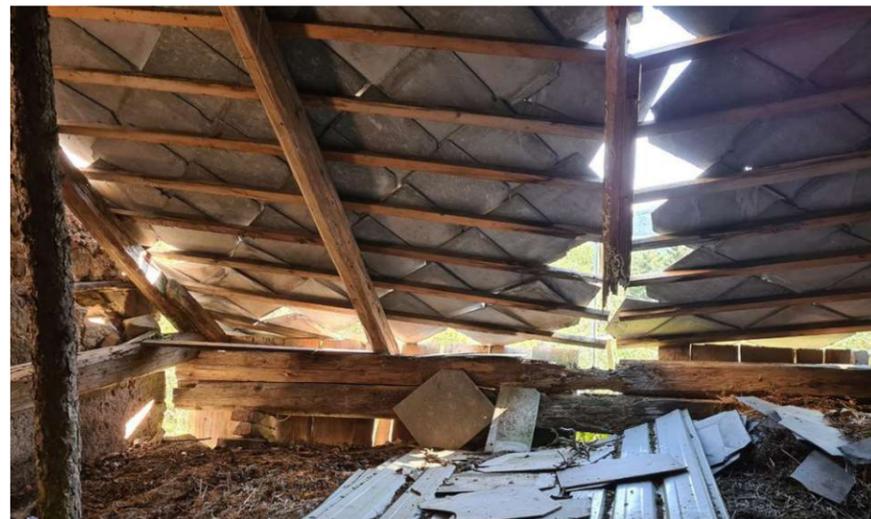
Abb. 154: Ein Sparren sowie einige Dachlatten und Eternitplatten der südlichen Dachfläche sind gebrochen.

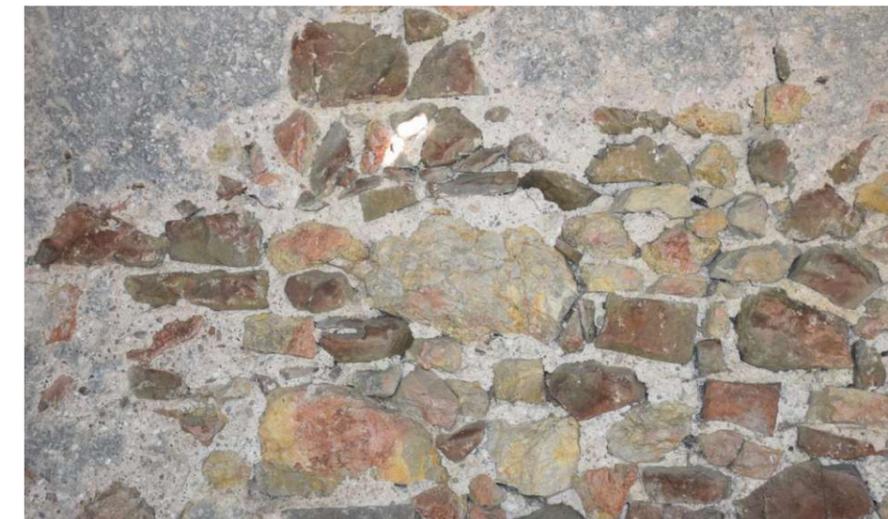
Abb. 157: Ostwand des Dachraumes entspricht westlicher Bruchsteinmauer des Wohnhauses.

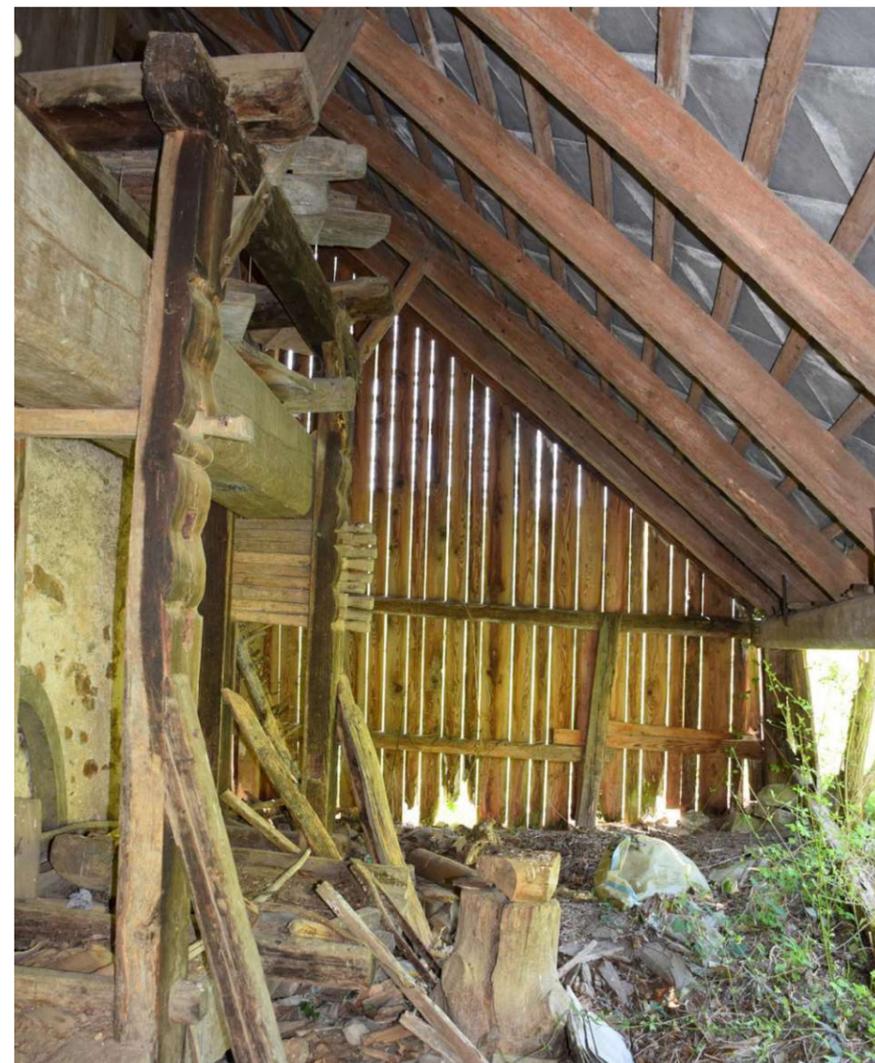
Abb. 158: Westseite des Schuppens unter abgeschleppter Dachfläche.

Das Dach ist in keinem guten Zustand und stark verzogen. Zudem sind mehrere undichte Stellen in der Dacheindeckung durch schadhafte Eternitplatten zu verzeichnen.

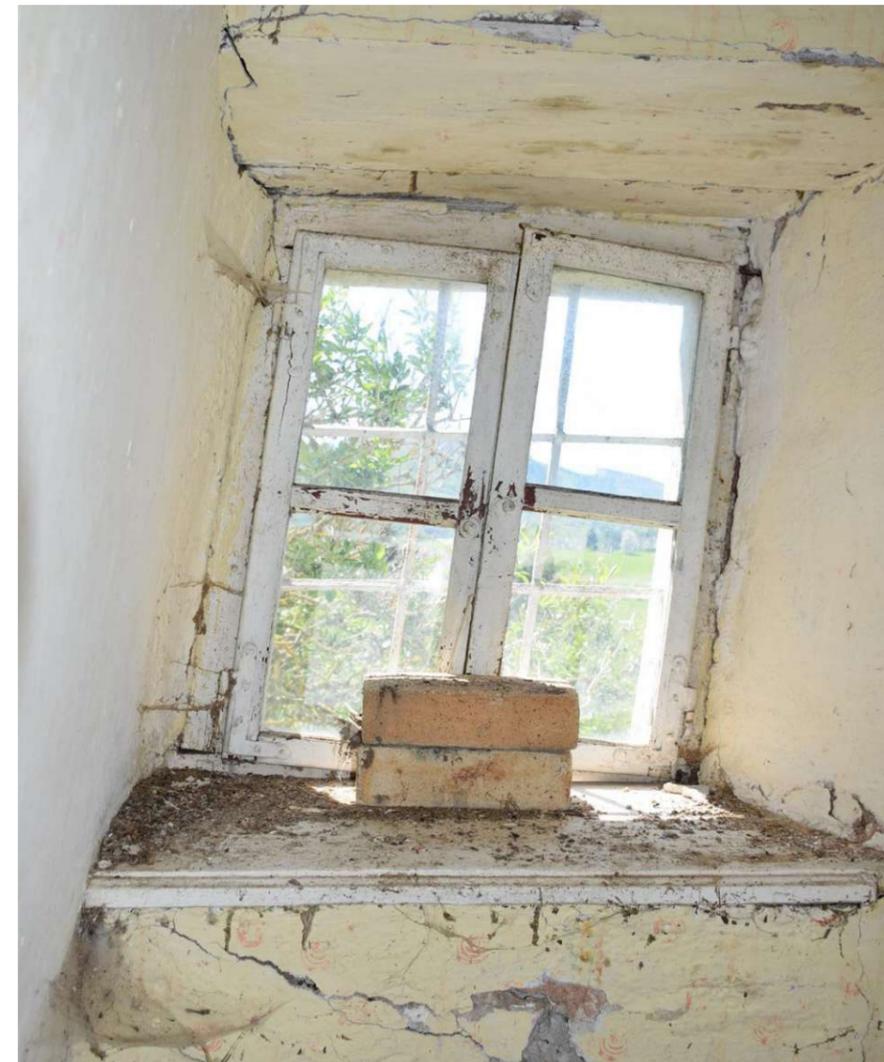
Abb. 170: Das nach Süden orientierte Fenster ist stark verzogen.

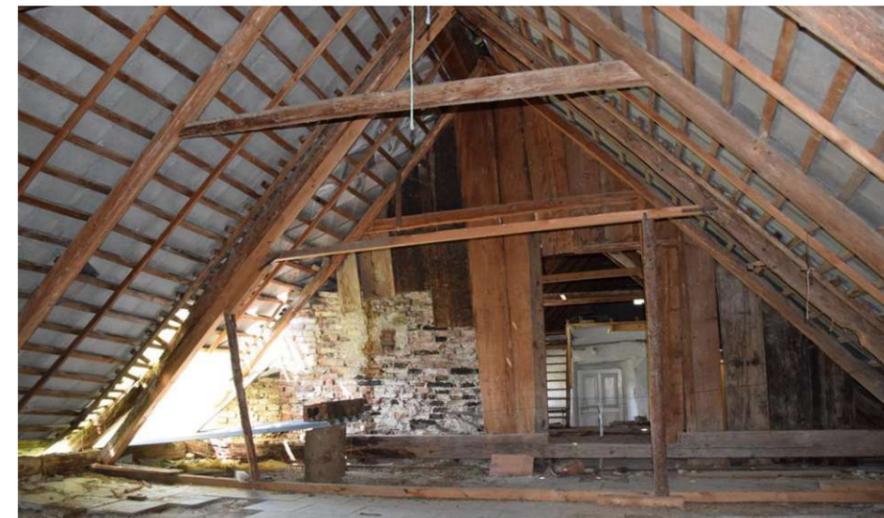
Abb. 177: Blick von Osten zur Mittelwand des Dachraumes. Die südliche Dachfläche ist Anfang 2020 eingestürzt.

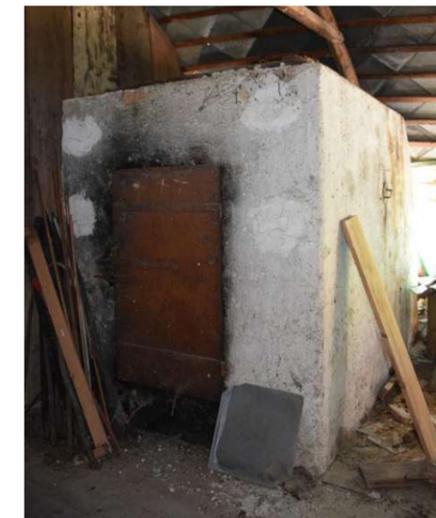
Abb. 179: Räuherofen mit Gusseisentür.

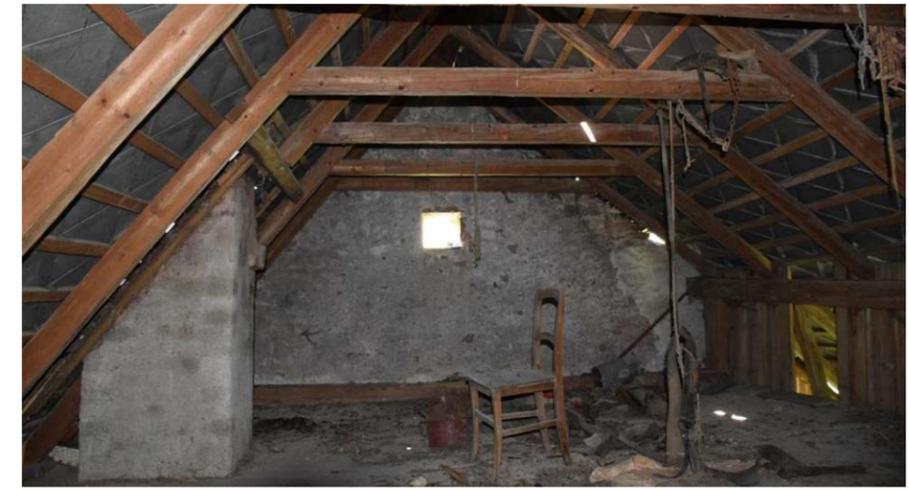
Abb. 182: Westwand des Dachbodens.

Der gesamte Dachstuhl ist in keinem guten Zustand und massiv verzogen. Die Holzkonstruktion weist vor allem im Firstbereich und am ostseitigen Giebel Schäden durch morsche und gebrochene Bretter auf. Dieser Umstand wird begünstigt durch die schadhafte Dachhaut, welche hier keinen Schutz mehr vor Niederschlägen bietet. Im gesamten Dachwerk sind mehrere undichte Stellen durch schadhafte Eternitplatten zu verzeichnen.

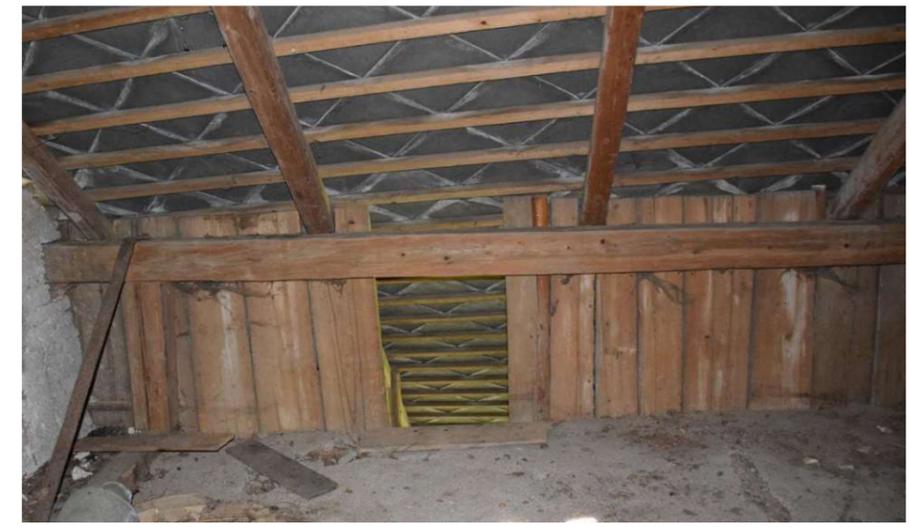
Abb. 183: Nordwand mit Öffnung in den Schuppen unter abgeschleppter Dachfläche.

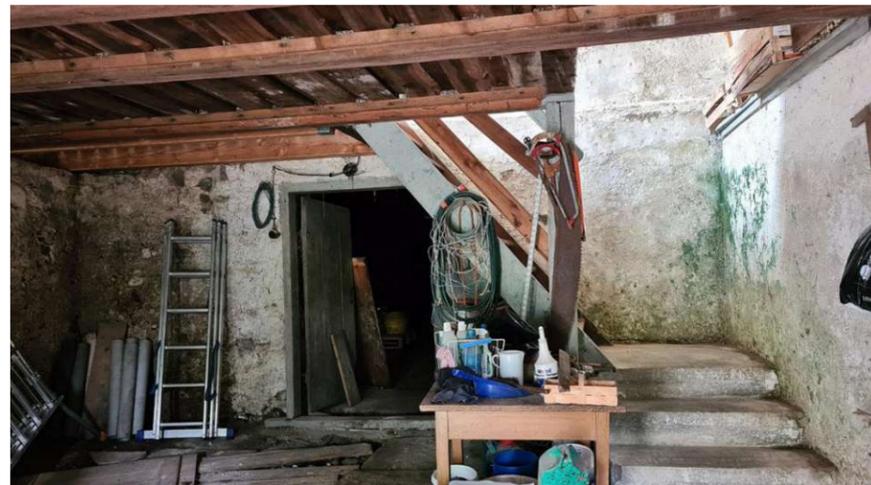
Abb. 188: Nordseite des Lagerraumes.

An den Wänden sind vor allem in der Nordhälfte des Raumes, welche durch die Hanglage im Erdreich liegt, Putzabplatzungen und Schäden durch Feuchtigkeit im Mauerwerk zu verzeichnen. In der nordöstlichen Raumecke hat sich überdies ein Grünbelag gebildet. Die auf dem Erdreich verlegten Steinplatten sind ebenso von Feuchteschäden geprägt, denn sie weisen vor allem im Zugangsbereich des hinteren Steinkellers massive Brüche auf, welche infolge von Frostsprengungen entstanden sind.

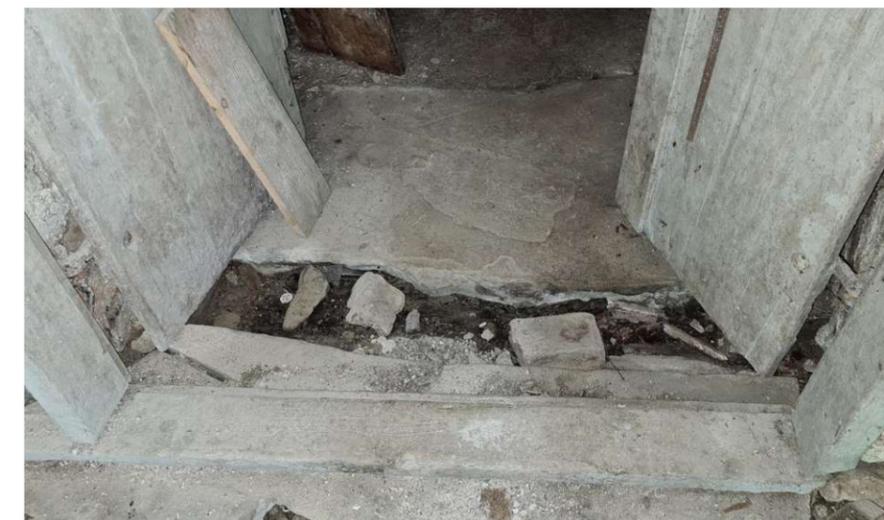
Abb. 197: Gebrochener Steinboden auch im Türschwellerbereich.

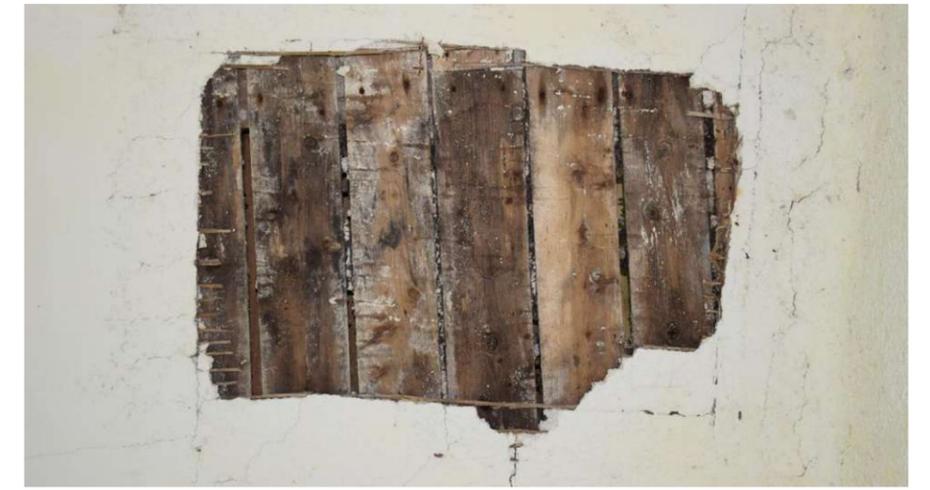
Abb. 200: Teile des Deckenputzes haben sich gelöst und legen Holzbretter frei.

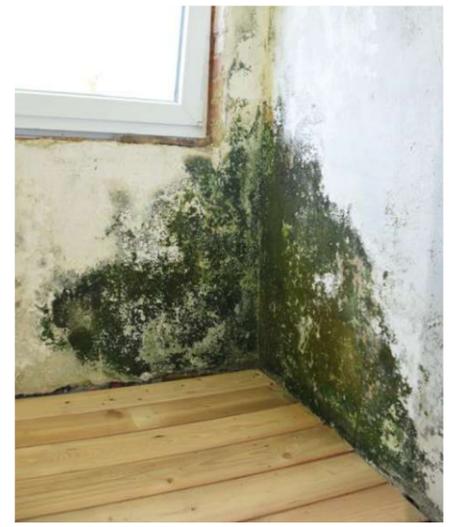
Abb. 202: Nordwestliche Ecke im Obergeschoss mit ausgeprägtem Grünbelag.

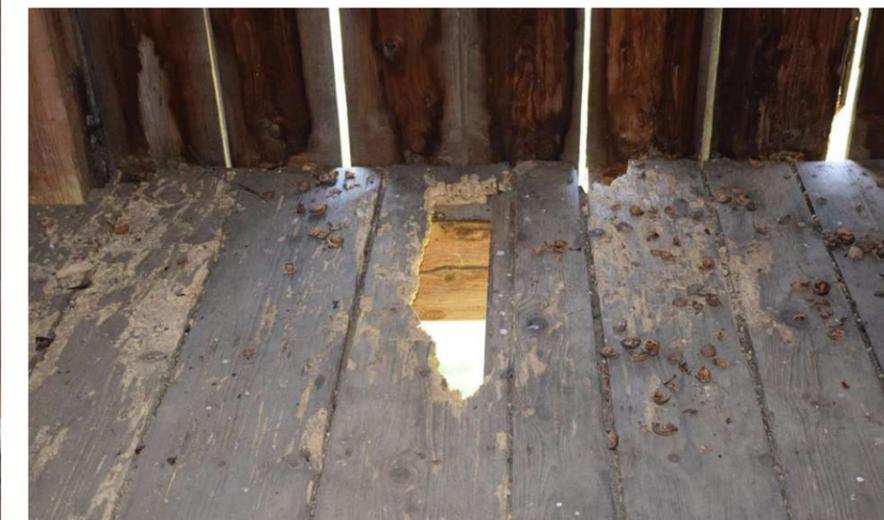
Abb. 223: Auskragender, westlicher Bereich weist morsche Holzboden auf.

Einige Holzlatten der ausfachenden Bretterwände weisen leichte Schäden auf. Der auskragende Holzboden im Westen des Raumes ist von morschen Brettern geprägt. In diesem Bereich ist außerdem ein Durchbruch zu verzeichnen. Demzufolge soll der Boden hier nicht mehr belastet werden, bis die Tragfähigkeit von einem Statiker untersucht und durch entsprechende Maßnahmen wiederhergestellt wird.
