DIPLOMARBEIT

BURG GÜSSING - UJLAKYTURM

Denkmalpflegerisches Gesamtkonzept für die Burg Güssing mit besonderem Augenmerk auf den Ujlakyturm.

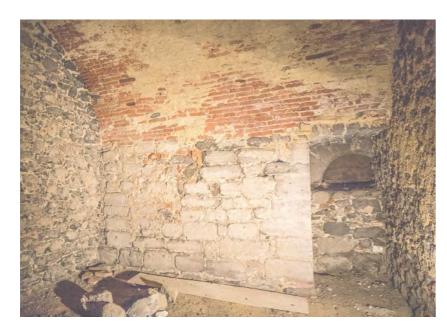
ABB 148 Wand U01-01-b U01 - 01

Schäden: Riss von Scheitel Aussparung bis zum Tonnenscheitel

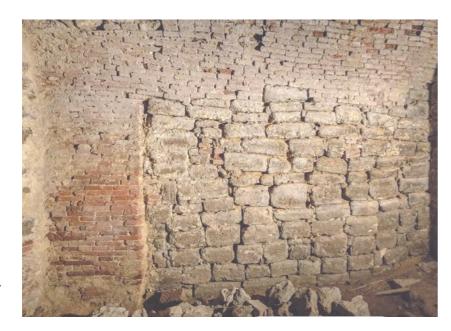
ABB 152 Wand U01-02-b

Schäden: Risse im Putz

Fugenauswaschung im Quadermauerwerk

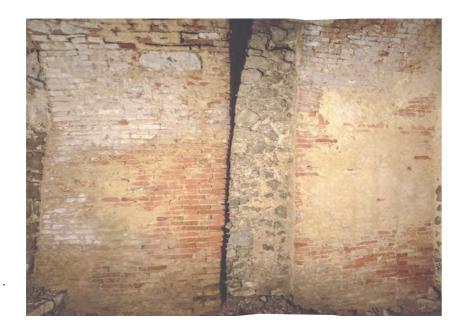
ABB 154 Wand U01-02-d

Schäden: Salpeter-Ausblühungen am Ziegelmauerwerk

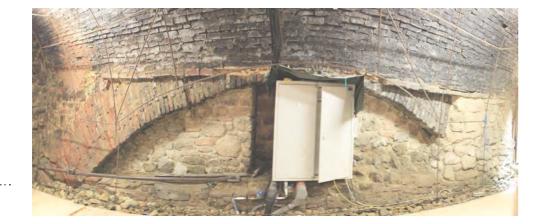
ABB 156 Wand U01-03-b U01 - 03

Schäden: Ziegelausbrüche in Türlaibung

Schäden: Verkrustung der Ziegel ab 145 cm

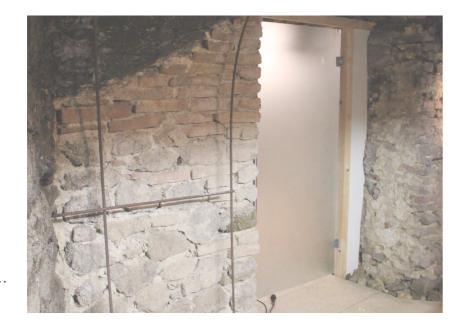
ABB 158 Wand U01-03-d

Schäden: Ziegelausbrüche und Fehlstellen in der

Schäden: Salpeter-Ausblühungen am Ziegelmauerwerk

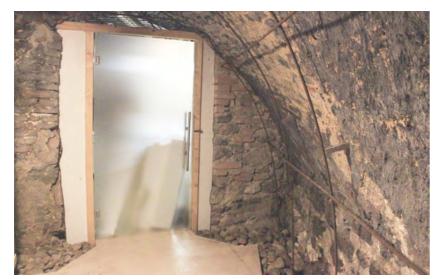
ABB 160 Wand U01-04-b

Schäden: Putzabplatzung

Schäden: Verkrustung der Ziegel ab 145 cm

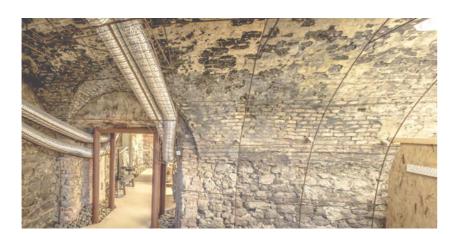
ABB 166 Wand U01-05-d2

Schäden: Ziegelausbrüche in der Laibung

Schäden: teilweise schwarze Verfärbung und Verkrustung des

Ziegelmauerwerks

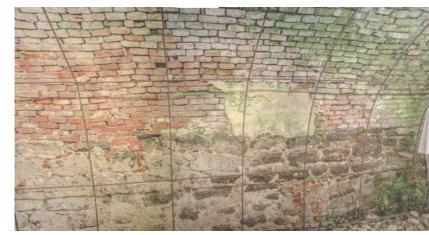
ABB 169 Wand U01-06-b

Schäden: biologischer Befall

Schäden: einzelner Ziegelausbruch

bioligischer Befall

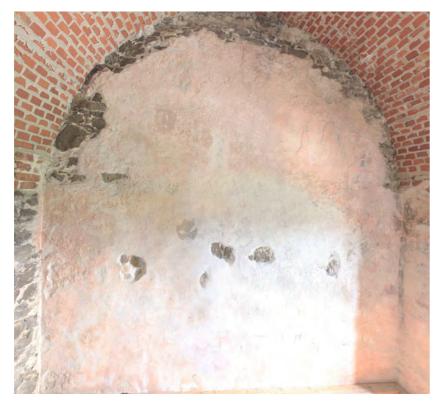
ABB 171 Wand U21-01-b

Schäden: Putzabplatzung

Ritzspuren im Putz

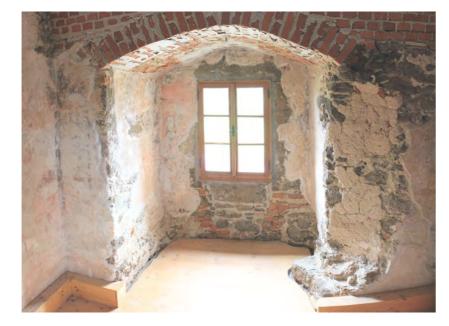
ABB 172 Wand U02-01-c

Schäden: Putzabplatzung

Rrisse in Putz und Mörtel Riss rechts unter Fenster

Schäden: Verkrustung der Ziegel ab 145 cm

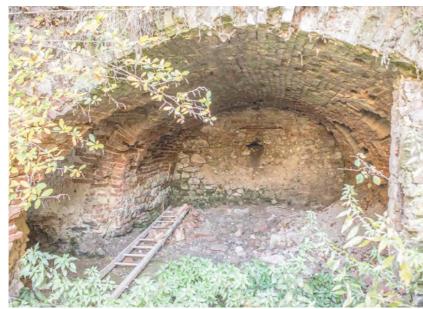
ABB 176 Wand U21-02-b

Riss im Tonnenscheitel

Schäden: Algenbefall links unten

Schäden: Ziegelausbrüche vereinzelt und im Verband

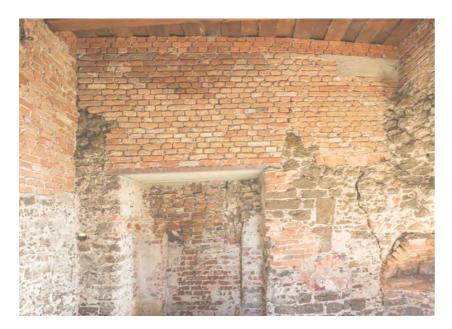
ABB 178 Wand U03-01b U03 - 01

Schäden: Riss im Bruchsteinmauerwerk

Risse im Ziegelmauerwerk der Nische

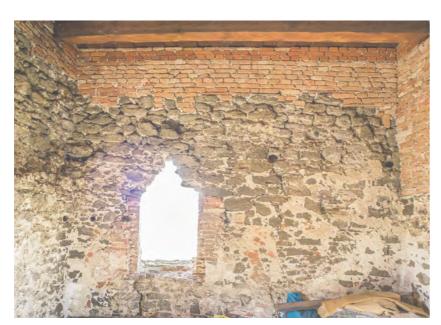
ABB 180 Wand U03-01-d

Ausbruch am Scheitel der Rundbogenöffnung

Auswaschen des Fugenmaterials im

Bruchsteinmauerwerk
