Schloss Felling * Beate Ponsold

Diplomarbeit

Bauaufnahme und Bauforschung zu Schloss Felling in Niederösterreich

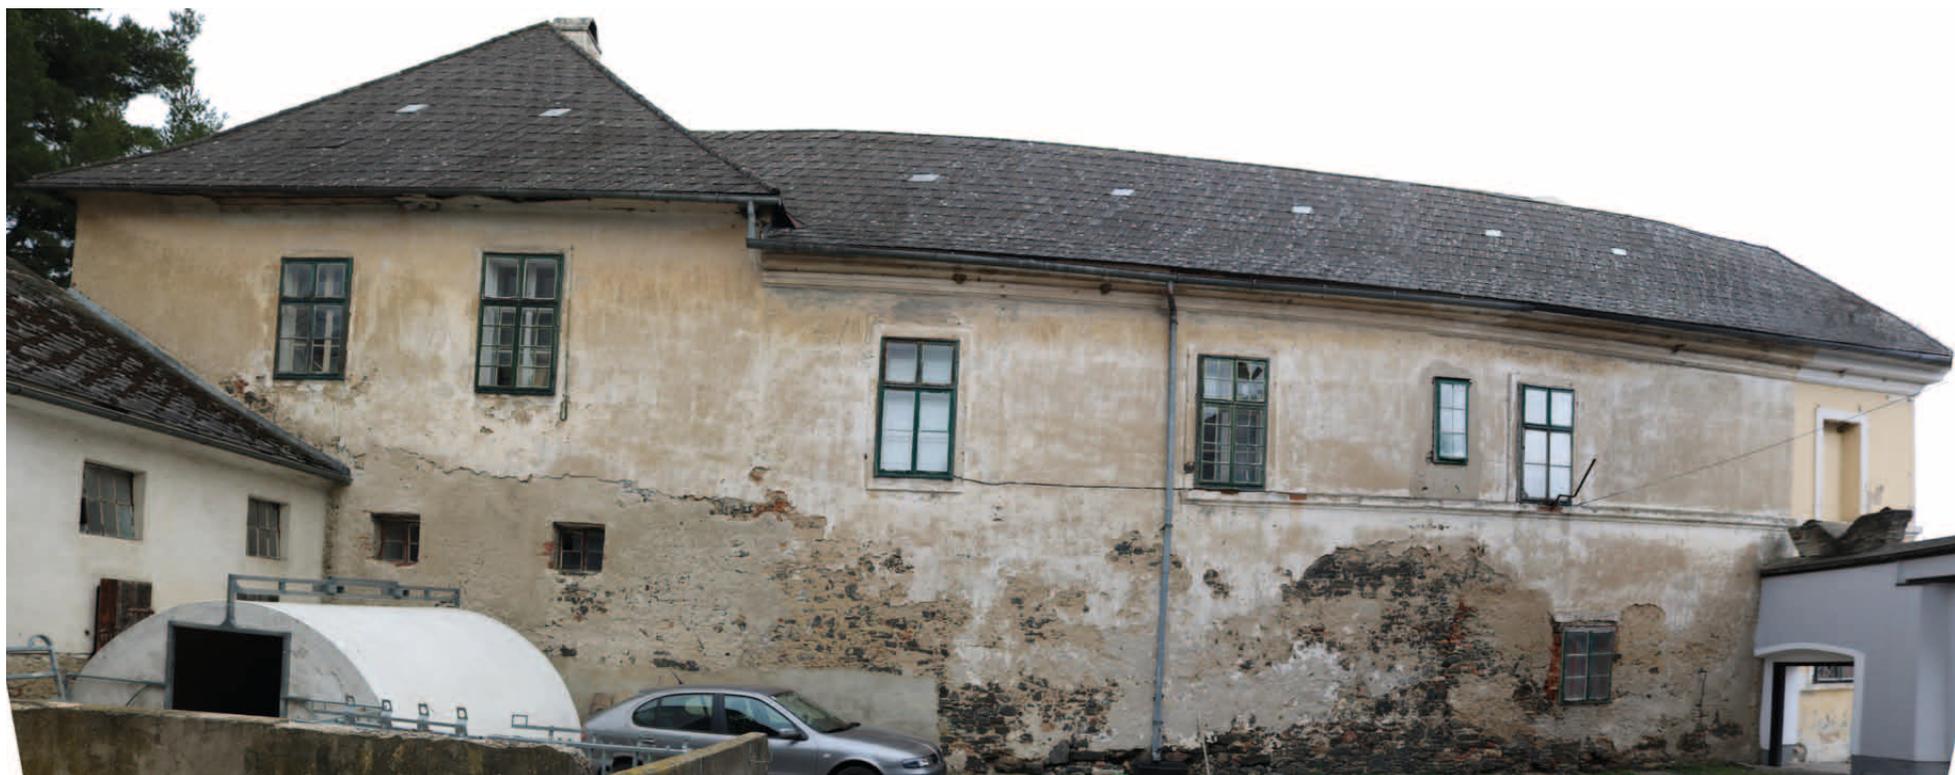
Abb.16: Westfassade

Grundstücksgrenze steht. An dieser Fassade ist ein Höhenunterschied der Dachkanten ersichtlich. So springen die Mauerbank und die Firsthöhe ab Beginn des Nordtraktes nach oben. Der Putz an dieser Fassade ist großflächig abgeplatzt und legt den Blick auf das Bruchsteinmauerwerk frei. Vereinzelt Ziegelausbesserungen sind ebenfalls sichtbar, die im Erdgeschoß lagerichtig mit dem Raum EG.27 zusammenpassen und das Resultat von nachträglich eingebauten Wasserleitungen für das Badezimmer sein könnten. In der südlichen Ecke der Fassade ist das Fenster zu EG.28 sichtbar, darüber liegt ein Blindfenster. Zusätzlich gibt es Öffnungen in unterschiedlichen Ausführungen und Teilungen. Die Fenster im Obergeschoß sind mit einfachen Faschen verziert, die Fenster im Erdgeschoß besitzen keine Gestaltung. Der Nachbarhof schließt im nördlichen Teil des Gebäudes direkt an unseres an, was einen Teil der Fassadenansicht verdeckt.

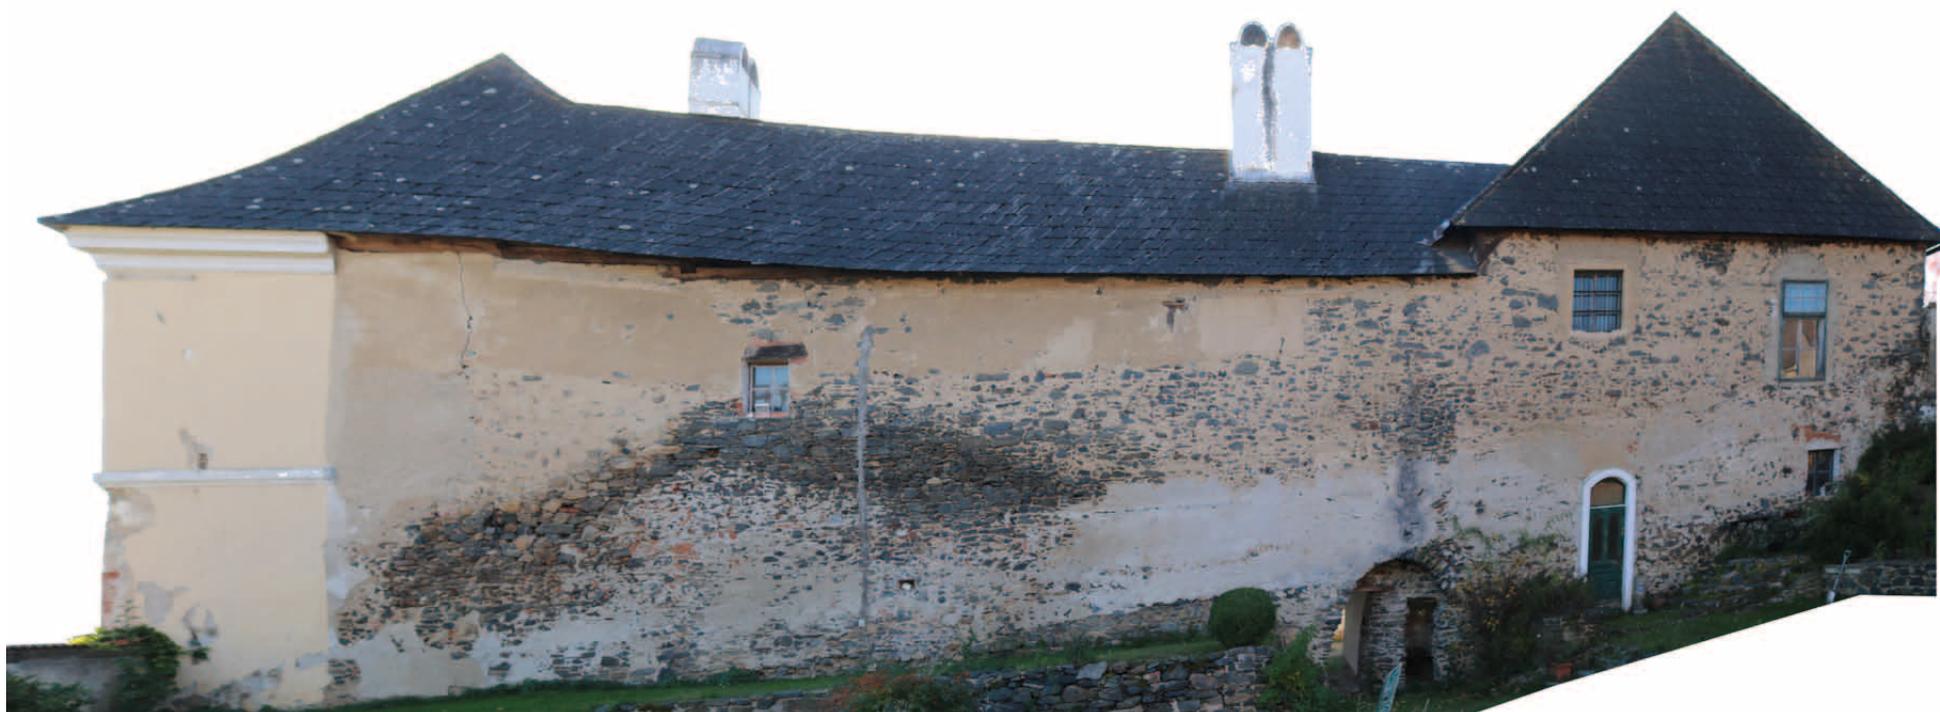
Abb.17: Ostfassade

Der Putz der Fassade ist nur mehr teilweise vorhanden und gibt das Bruchsteinmauerwerk frei. Im vorderen Drittel der Seitenfläche des Südtraktes kommt ein zweiphasiges Bruchsteinmauerwerk zum Vorschein. Etwa 2,0 m über dem Rosengartenniveau ist eine oberste Abschlusschar der Mauer erkennbar. Darüber wurde mit Mischmauerwerk aufgestockt. Diese horizontale Steinreihe könnte als Ausgleichsschicht gedient haben oder eine Mauerbank andeuten.

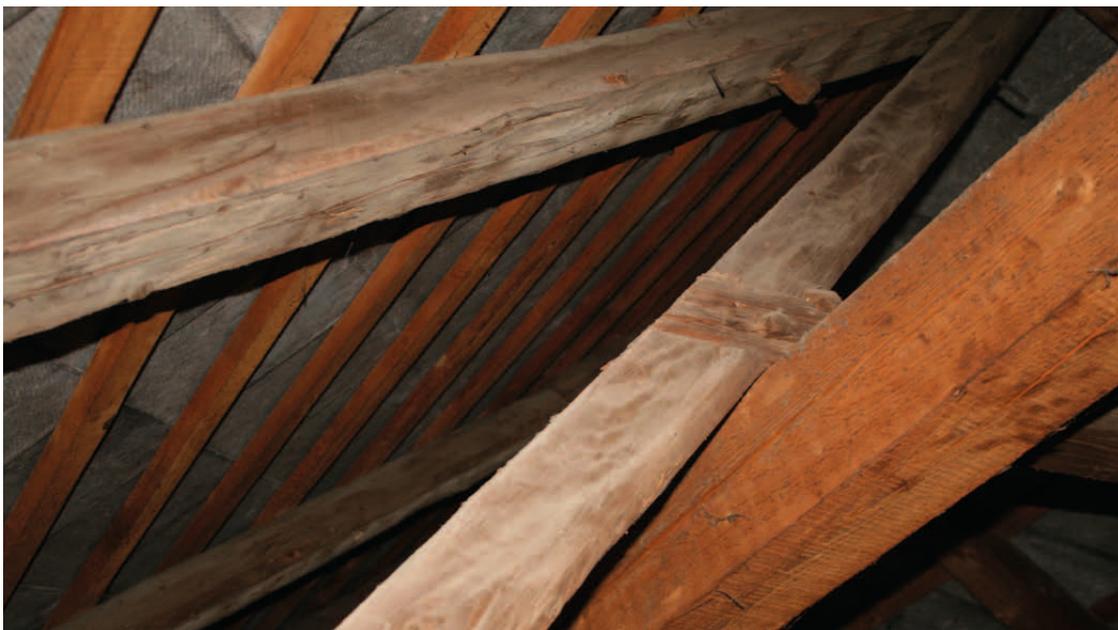
Das Leergespärre setzt sich aus einem Sparrenpaar inklusive derselben Aufschieblinge wie im Vollgespärre zusammen, die sich ebenfalls miteinander verzapfen und in die Mauerbank führen. Die Dachkonstruktion ist unterdimensioniert und musste deshalb nachträglich mit einer Art

Abb.27: sekundäre Tragkonstruktion trägt direkt die primäre

Sprengwerk verstärkt werden. Diese sekundäre Konstruktion ist wie eine liegende Stuhlkonstruktion aufgebaut. Ein Gespärre umfasst zwei liegende Stühle, Rähme, Kehlbalken und Bundträmme. Der längs verlaufende Rähm sitzt direkt unter den Kehlbalken der Vollgespärre des Primärtragwerkes und unterstützt dieses. Die Stühle sind am Kopf und Fußpunkt verzapft und bilden mit dem Bundtram und Kehlbalken eine drucksteife Verbindung. Diese sekundäre Konstruktion liegt mit seinem Bundtram auf den Mauerbänken des primären Tragwerks auf. Die sekundäre Konstruktion übernimmt nicht die Achsen der primären Konstruktion. Laut dendrochronologischer Untersuchung kann die Schlagphase der Sparren des Primärtragwerkes auf die Jahre 1736/ 1738 die Mauerbänke 1728 und die Bundträmme auf 1728 datiert werden. Die Proben aus dem Sprengwerk führten zu keiner Datierung, jedoch wirkt diese Konstruktion optisch jünger als das übrige Dachwerk.³⁹

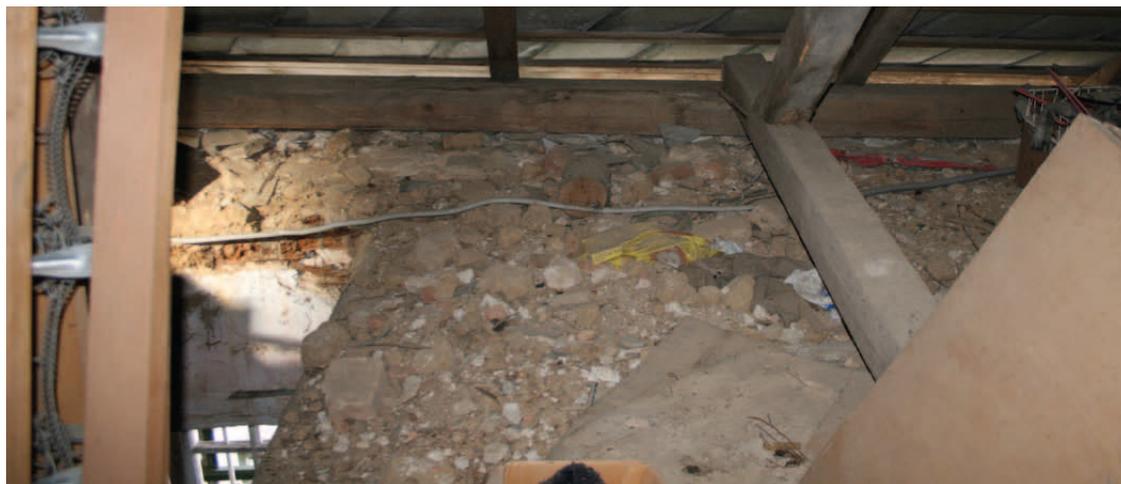
Abb.35: nördlicher Fußpunkt mit eingestürzter Decke, links am Bild

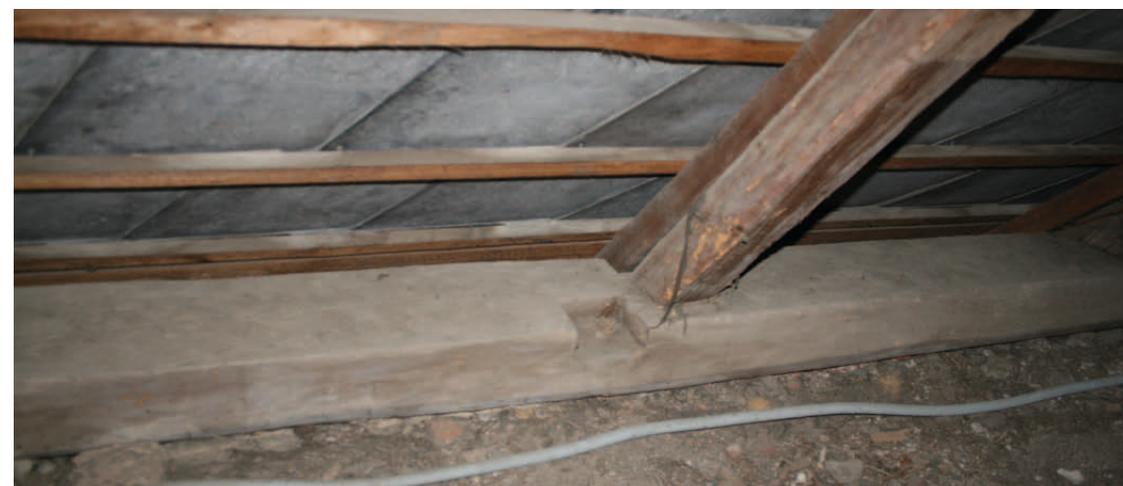
Abb.39: westlicher Fußpunkt mit Ausnehmung in der Bundtram, möglicherweise für einen vorherigen Bundtram

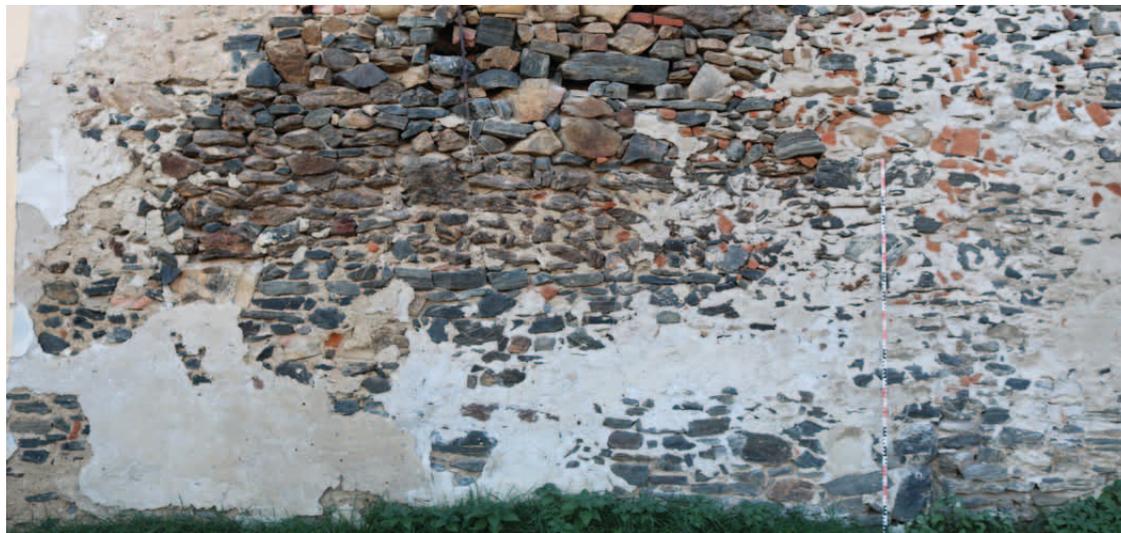
Abb.55: Ostfassade Detailfoto Kompartimentmauerwerk

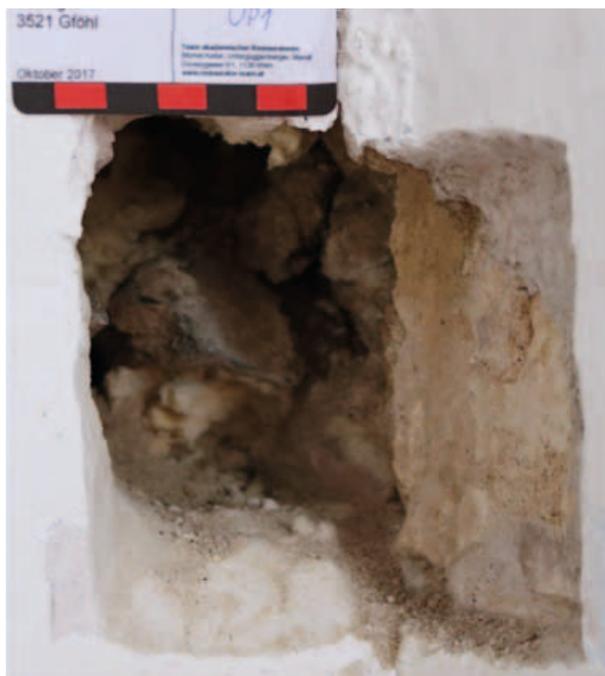
Abb.56: Untersuchungspunkt 1, EG.06, Kompartimentmauerwerk direkt hinter Putz

Mittels Sondagen wurde in den Innenecken das Mauerwerk genauer analysiert. In der Südostecke von EG.06 kann eine Verzahnung des Bruchsteinmauerwerkes festgestellt werden, wodurch deutlich wird, dass die Bausubstanz aus dem 14. Jahrhundert um die Ecke verläuft. (Abb.56) In weiteren Sondagen in den Südostecken von EG.03 sowie in den Südwestecken von EG. 03, 05 und 06 ist ebenfalls Bruchsteinmauerwerk sichtbar. Von EG.06 beginnend rückt das Mauerwerk immer südlicher der Rauminnenkanten bis es schlussendlich in der Sondage von EG.03 -UP2, 18 cm hinter der Innenkante verläuft. (Abb.57) Das spätmittelalterliche Mauerwerk hatte somit nicht dieselbe Flucht wie die heutige Südmauer und schwenkte von der Südostecke des Gebäudes in Richtung Süden. Die Rauminnenseiten wurden in EG.06 mit Putz, in EG.05 mit aufgestellten

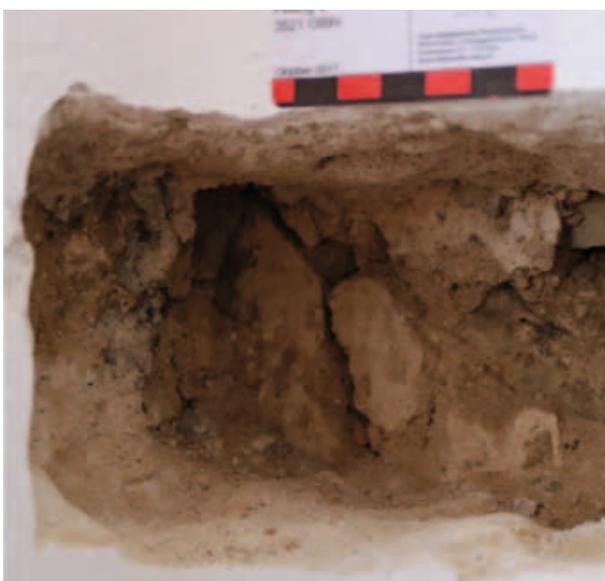
Abb.57: Untersuchungspunkt 2, EG.03, Kompartimentmauerwerk 18 cm hinter aufgestellter Ziegelschar und Putz

Ziegelscharen und in EG.03 mit Bruchsteinmauerwerk ausgeglichen, um die heutige Mauerflucht zu erreichen.⁴⁹

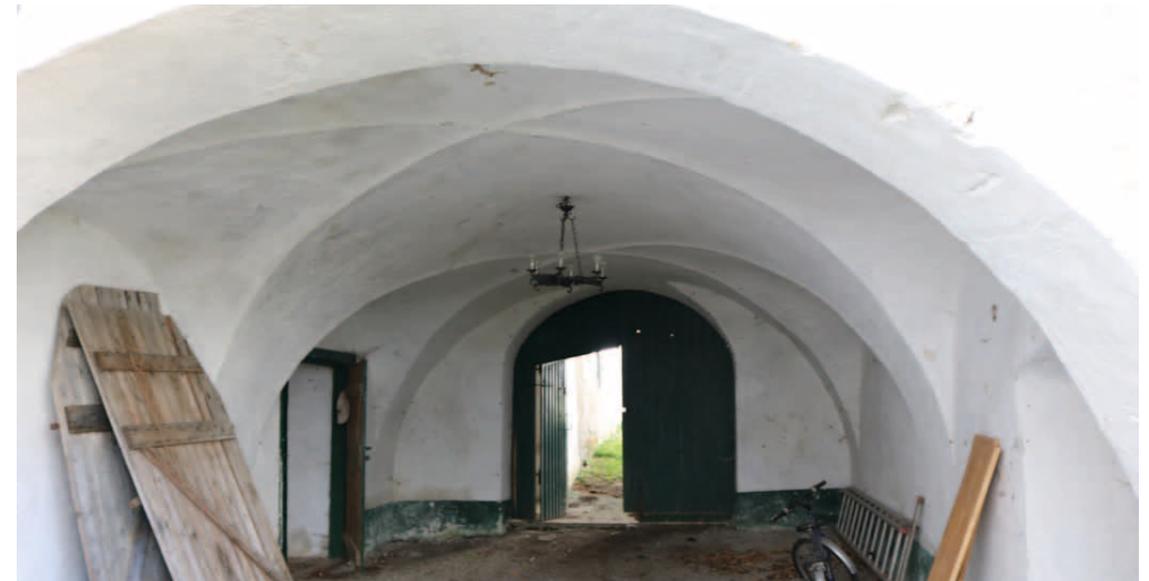
Abb.63: zweijochiges Kreuzgratgewölbe in der Durchfahrt EG.22

östlich angrenzenden Durchfahrt EG.22. Die Durchfahrt EG.22 ist mit einem zweijochigen Kreuzgratgewölbe gedeckt und dient als Durchfahrt, durch den die oberen Lagerräume beliefert wurden. (Abb.58) Weiter Richtung Osten wies der Nordtrakt ursprünglich drei aneinandergereihte Räume (EG.20, EG.16/19, EG.15/18, EG14/17) auf. EG 20 wurde im Innenraum vollständig vom Putz befreit und gibt somit den Blick auf sein Netzmauerwerk frei. Die Öffnungen an der West- und Ostmauer sind primär, sowie die Nischen an der Westwand. Die Mauern wurden mit der dreijochigen Stichkappentonne gemeinsam errichtet, was am Übergang der Gewölbeansätze zur Wand sichtbar ist. Die Öffnung zum Raum EG.16/EG.19 ist aus derselben Bauphase wie das Mauerwerk, wurde jedoch nachträglich mit einer Türleibung versehen.

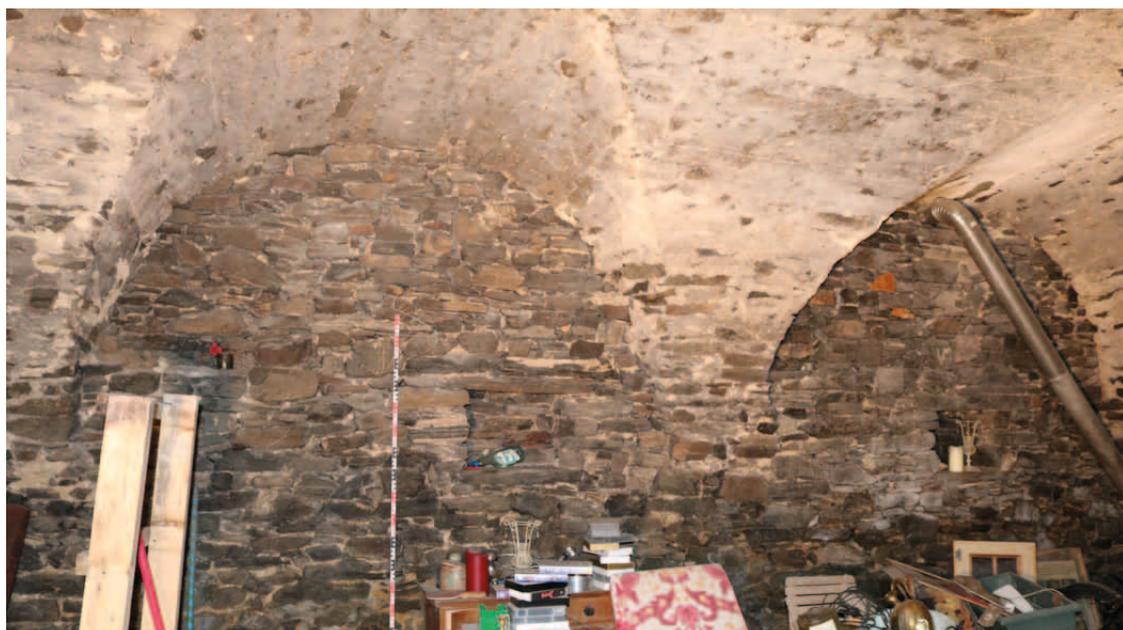
Abb.64: EG.20 Mauerwerk und Gewölbe wurde in einer Bauphase gemeinsam errichtet

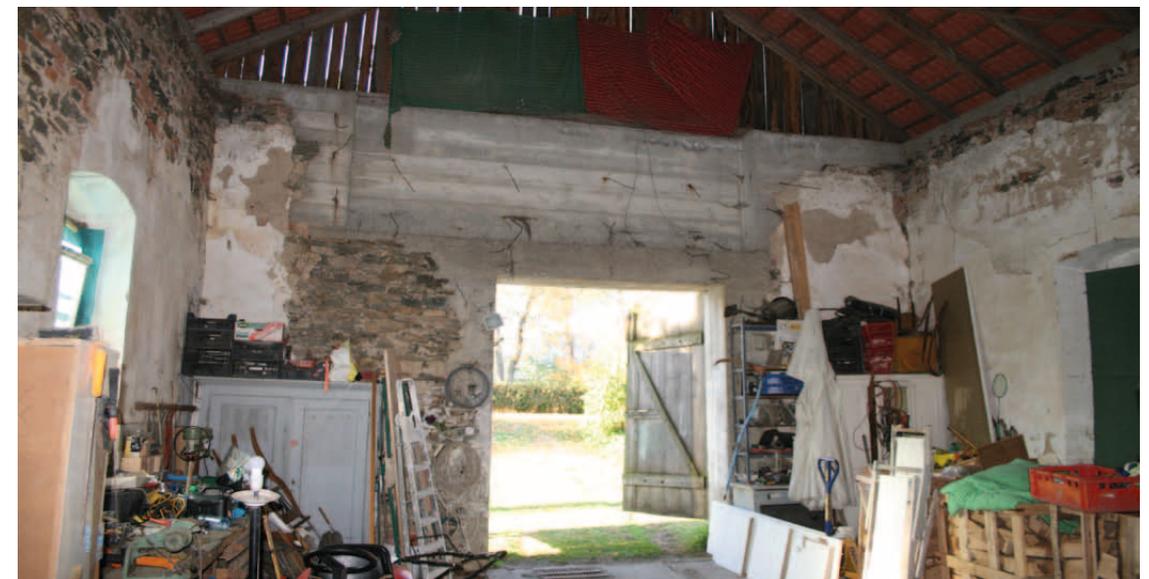
Zur Zeit der vorliegenden Untersuchung erinnert nichts mehr im Raum 1.OG.27 an eine Kapelle: Der Putz wurde abgeschlagen oder ist abgefallen; die Wände wurden mehrmals ausgebessert und die Mauerkrone mit Beton stabilisiert. Laut Angaben von Herrn Gudenus ist das Dach in der Vergangenheit mehrmals eingestürzt, unter anderem deshalb wird derzeit auf eine Geschoßdecke verzichtet und der heute sichtbare Dachstuhl, der 1996 errichtet wurde, bildet den oberen Raumabschluss.

Abb.78: 1.OG.27 mit Blick in Richtung Norden, ehemaliger Altar, heute Einfahrt

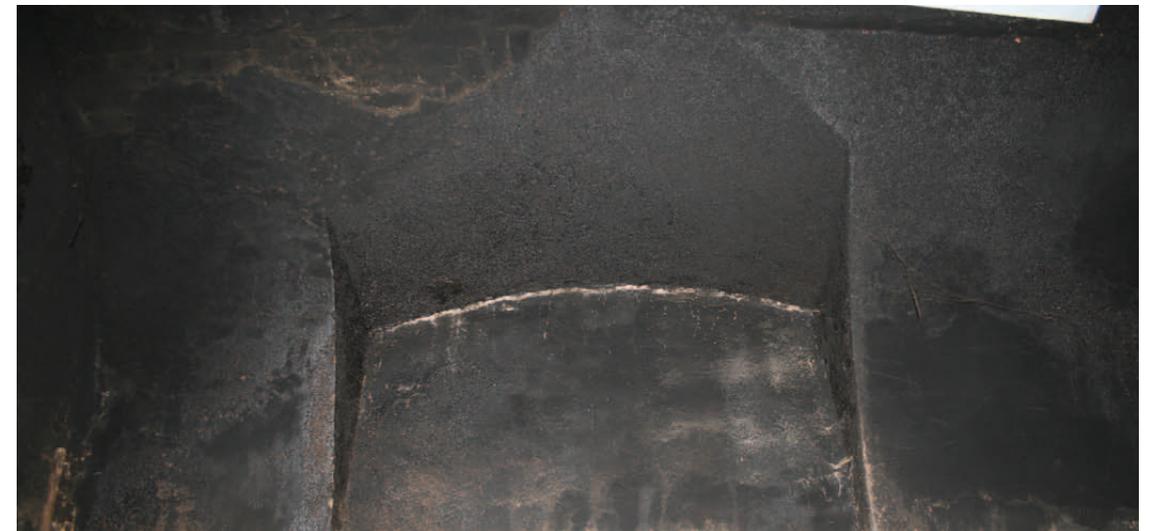
Ostwand, was bedeutet, dass hier zwei Öffnungen an der Fassade erstellt wurden. Diese Öffnungen wurden wieder zugemauert und können an der Ostfassade nur noch erahnt werden. Der Treppenaufgang EG.12/1.OG.28 kann ebenfalls in diese Bauphase datiert werden, da sein Platzlgewölbe sowie die Stichkappen in der Rauchküche einen hochbarocken Grundriss aufweisen. Dadurch kann belegt werden, dass es einen direkten Zugang vom Garten in die Küche gab.

Abb.82: Rauchküche in 1.OG.29 mit zugemauerten Fenstern in Richtung Ostfassade.

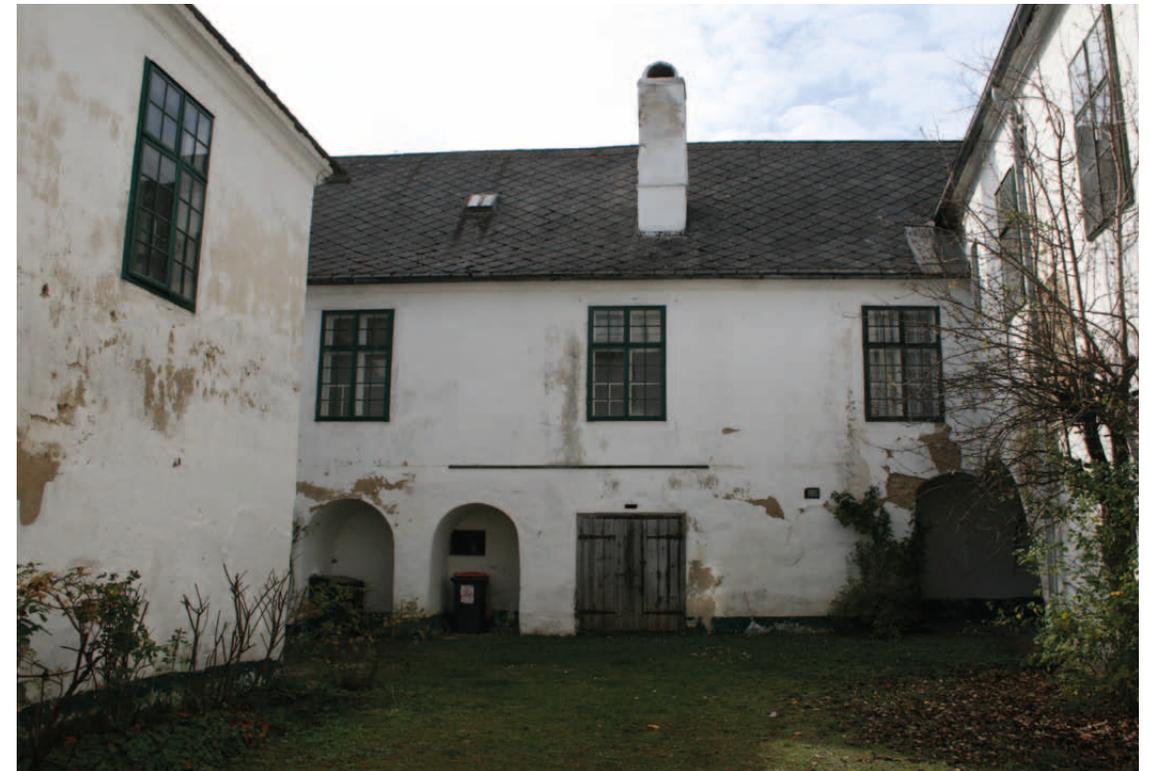
Abb.95: Innenhoffassade des Westtraktes, Aufgemauert im 19.Jahrhundert. Am Nordtrakt (rechts am Bild) konnten keine Abbruchspuren eines ehemaligen Ganges im Obergeschoß festgestellt werden

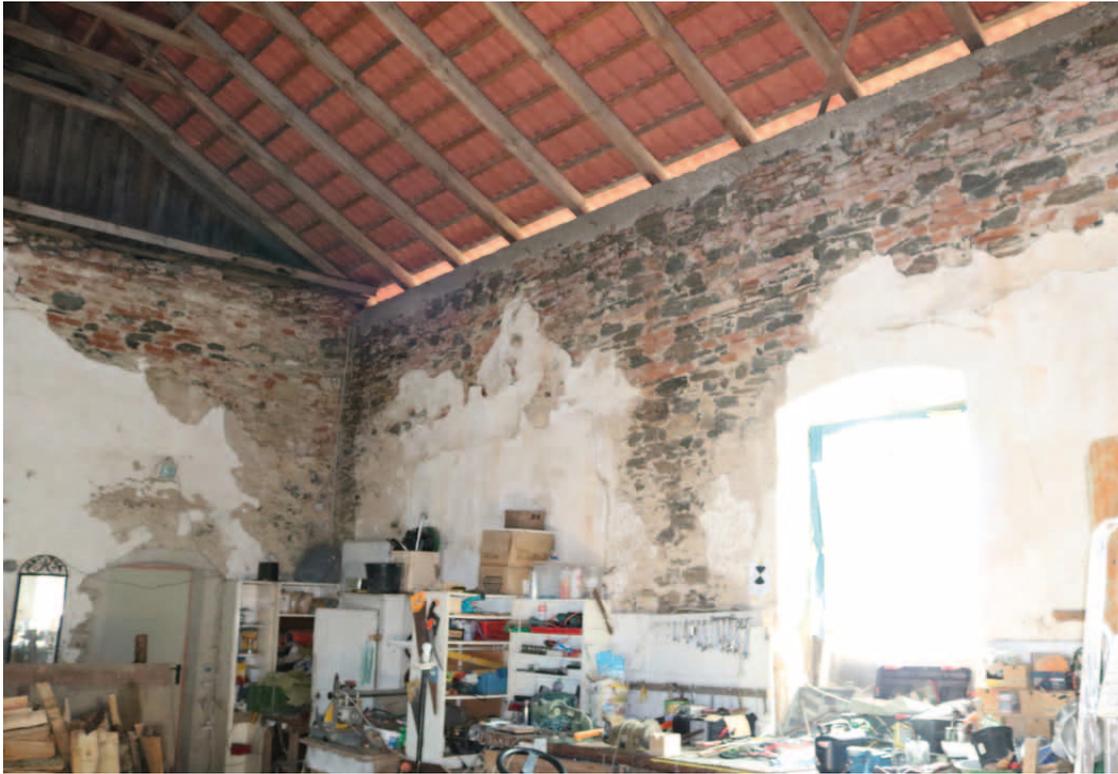
Die dendrochronologische Untersuchung erbrachte, dass die heutige Balkendecke erst nach 1971 neu eingezogen wurde.¹¹² Am 11. Dezember 1961 erfolgte die Unterschutzstellung des Schlosses.¹¹³ 1962 stürzte erneut die Decke der Kapelle ein.¹¹⁴

Abb.97: Kapellendecke nach mehreren Einstürzen und aufgemauerter Mauerbank

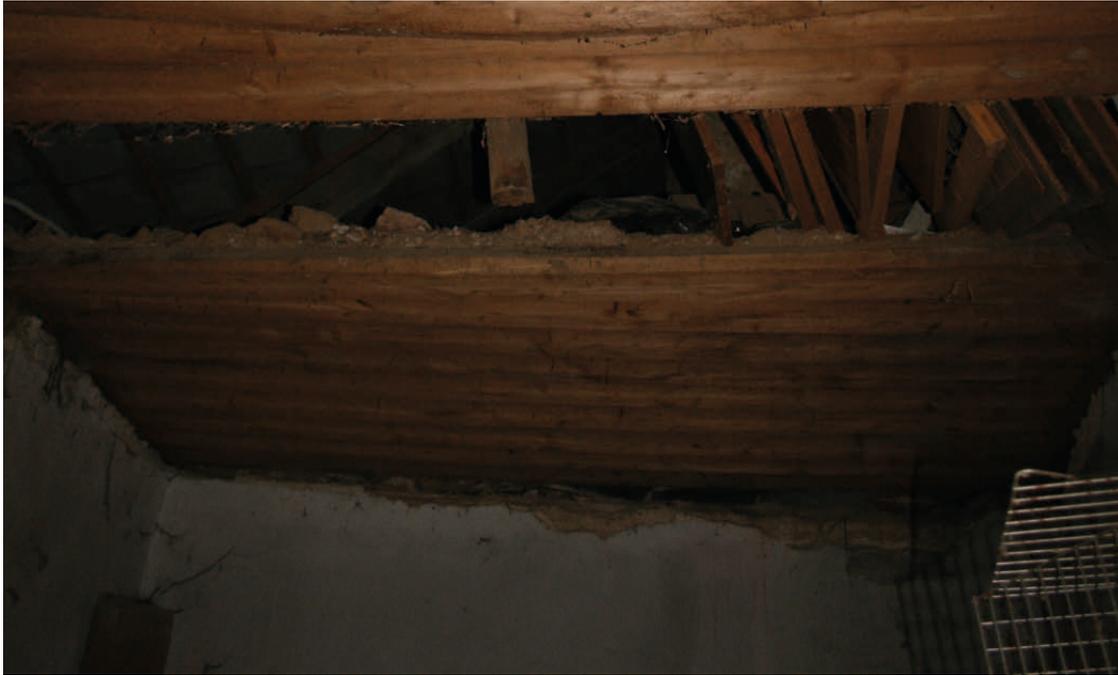
Abb.100: Doppelbaumdecke in 1.OG.25, bereits eingestürzt

Das Schloss weist eine Dachdeckung aus dem 21. Jahrhundert auf und ist somit zur Zeit dieser Untersuchung dicht. Jedoch weisen die Doppelbaumdecken vergangene Feuchteschäden auf, was auf ein vorhergegangenes, undichtes Dach hinweist. Die neue Dachdeckung verhindert einen weiteren Verfall der oberen Geschoßdecken, jedoch ist das Holz stark geschwächt und an vereinzelt Stellen bereits eingebrochen. Im Zuge der dendrochronologischen Untersuchung wurde an mehreren Stellen eine Vermorschung festgestellt. Die Decke besteht aus dreiseitig bearbeitetem Holz, an dem bereits mit den Fingern die ersten Lagen abgekratzt werden können. In 1.OG.25 ersichtlich, haben sich die Balken in der Mitte durchgebogen und sind von ihrem Auflager abgerutscht. Wie hier könnte dies ebenfalls in weiteren Bereichen des Schlosses zu einstürzen kommen. Eine Begutachtung und Diagnostizierung des Holzes von einem Zimmermann und Statikers ist unumgänglich um feststellen zu können, das die Tragfähigkeit noch gegeben ist.

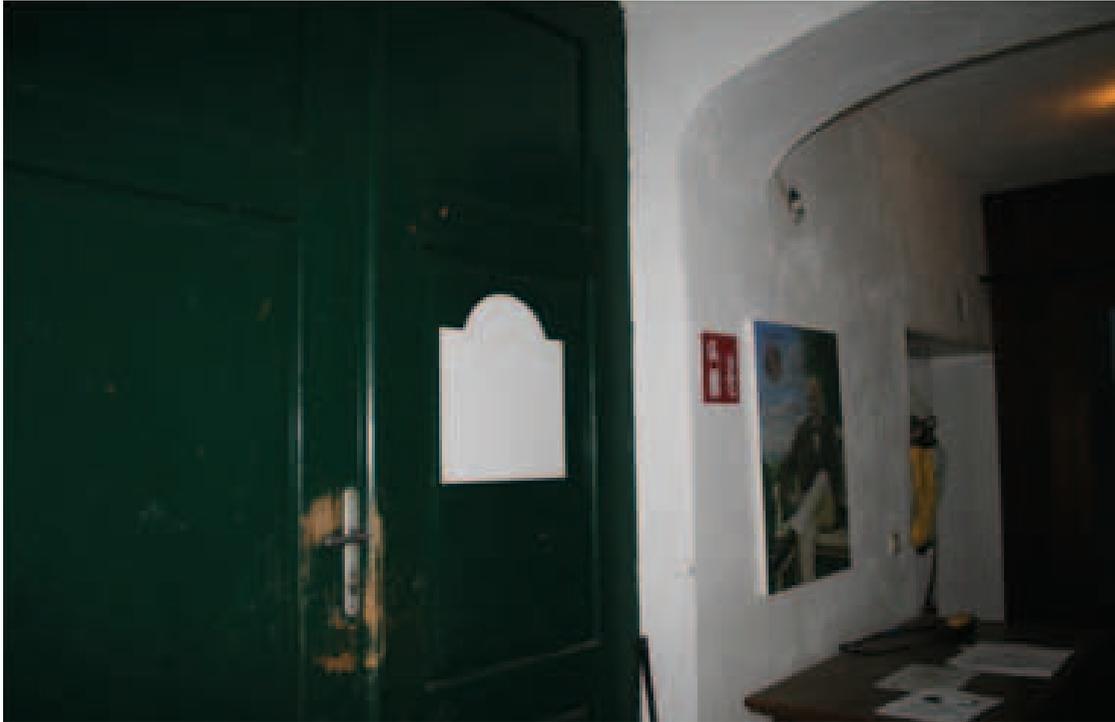
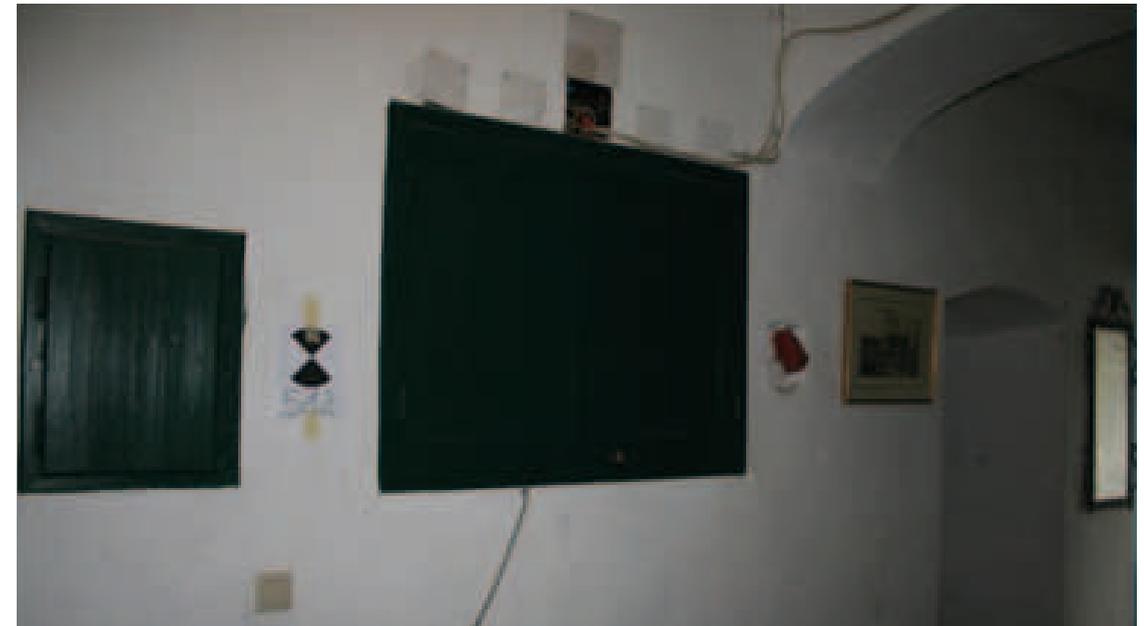
Übersicht EG.01 Blick nach Nordosten

Schadensbild: Risse an Decke und Wänden, Feuchteschäden in den Sockelzonen

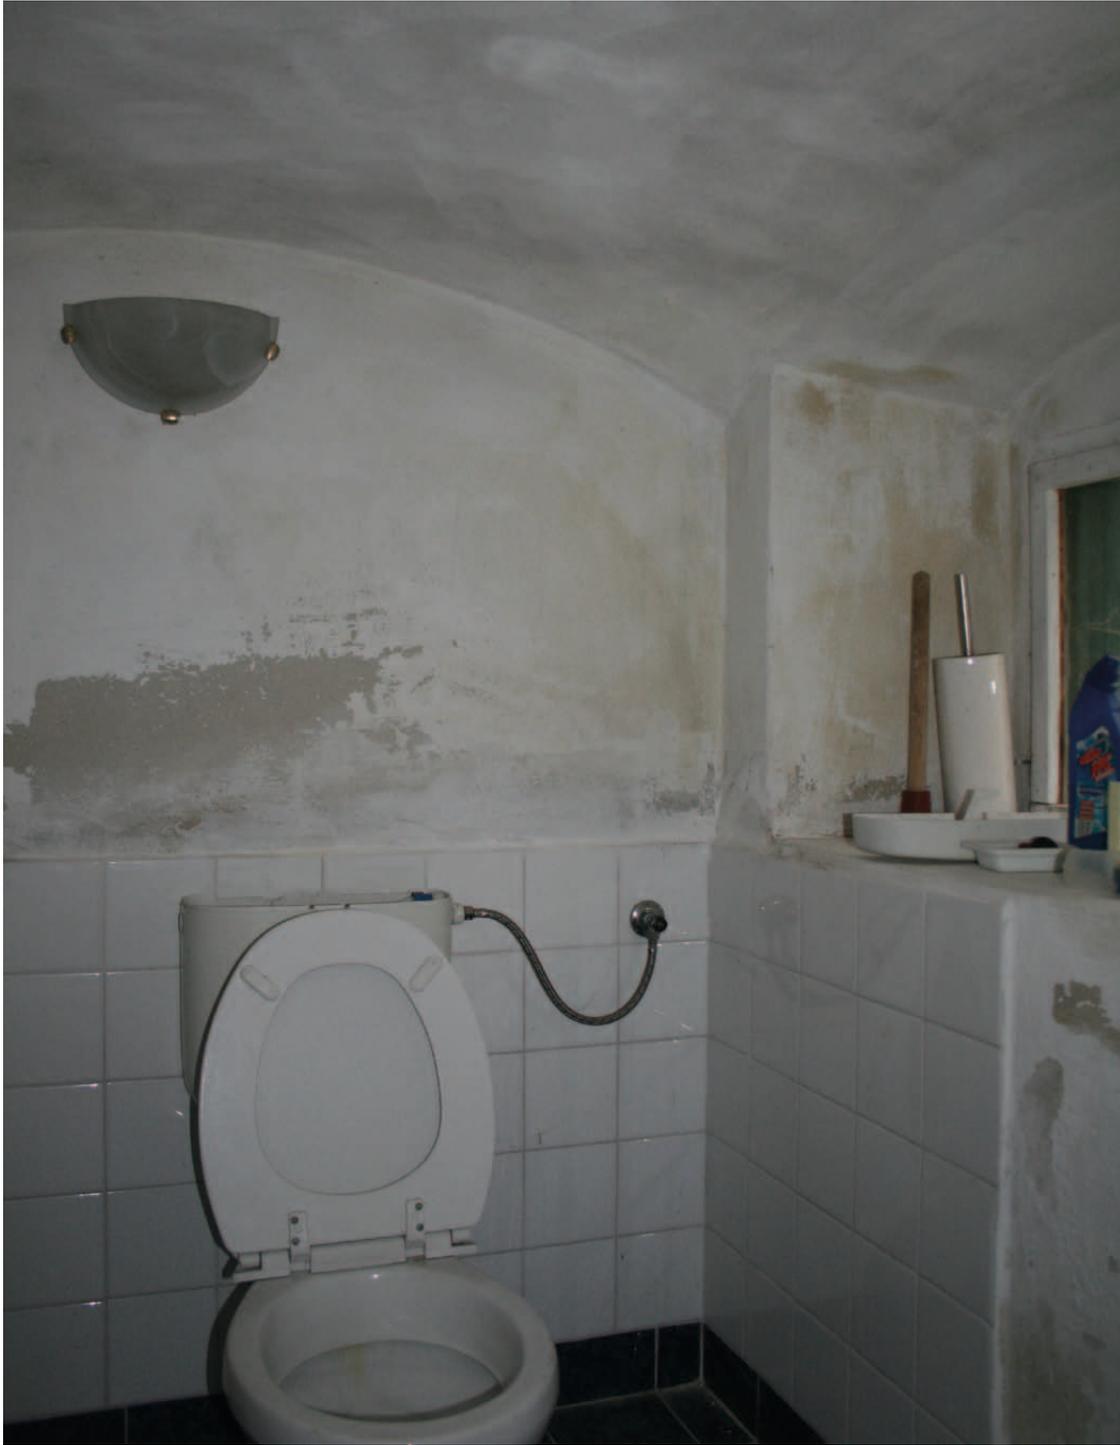
Schadensbild: Feuchteschäden in der Sockelzone

Übersicht EG.02 Blick nach Nordosten

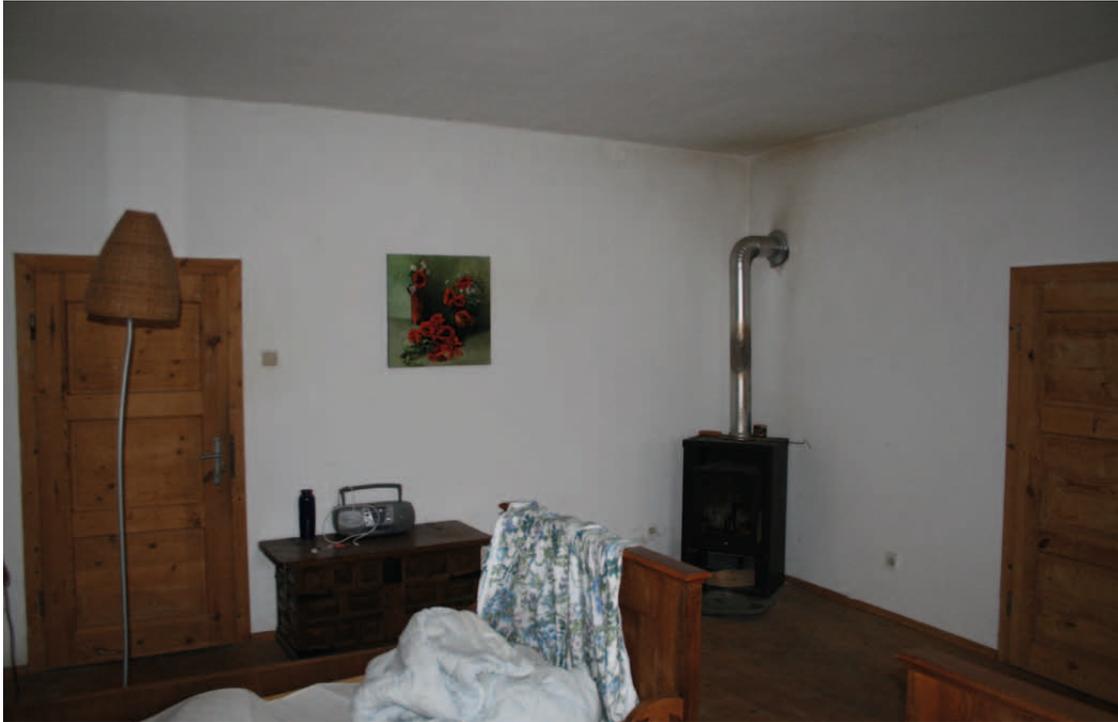
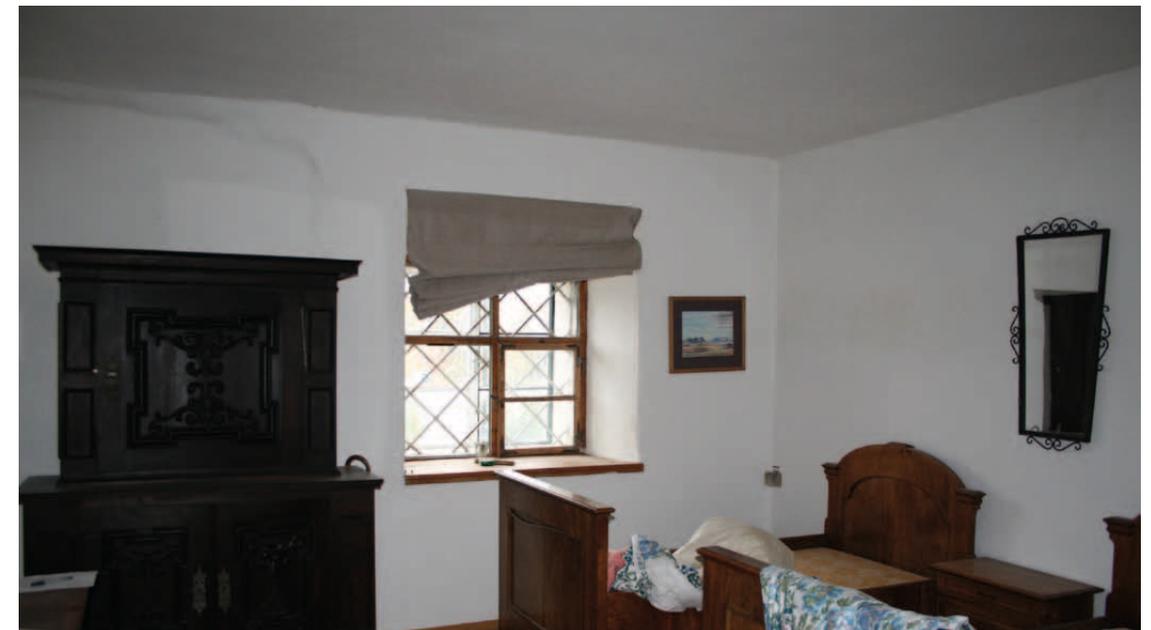
Übersicht EG.03 Blick nach Nordosten

Schadensbild: West- und Nordwand Feuchteschäden in der Sockelzone

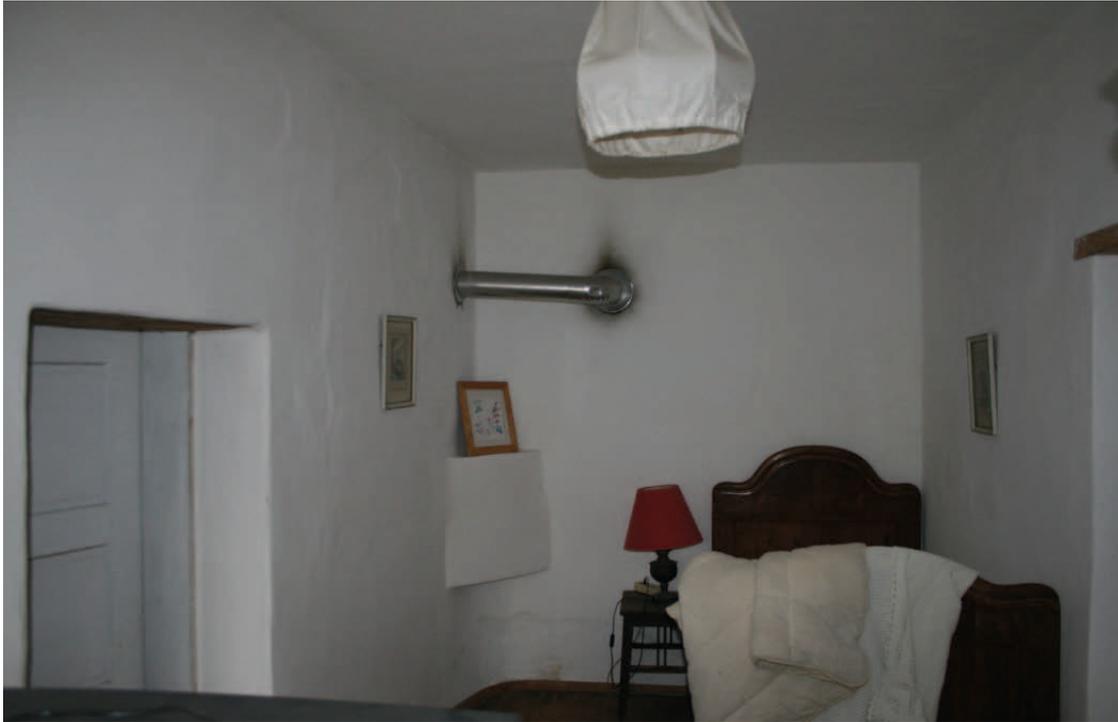
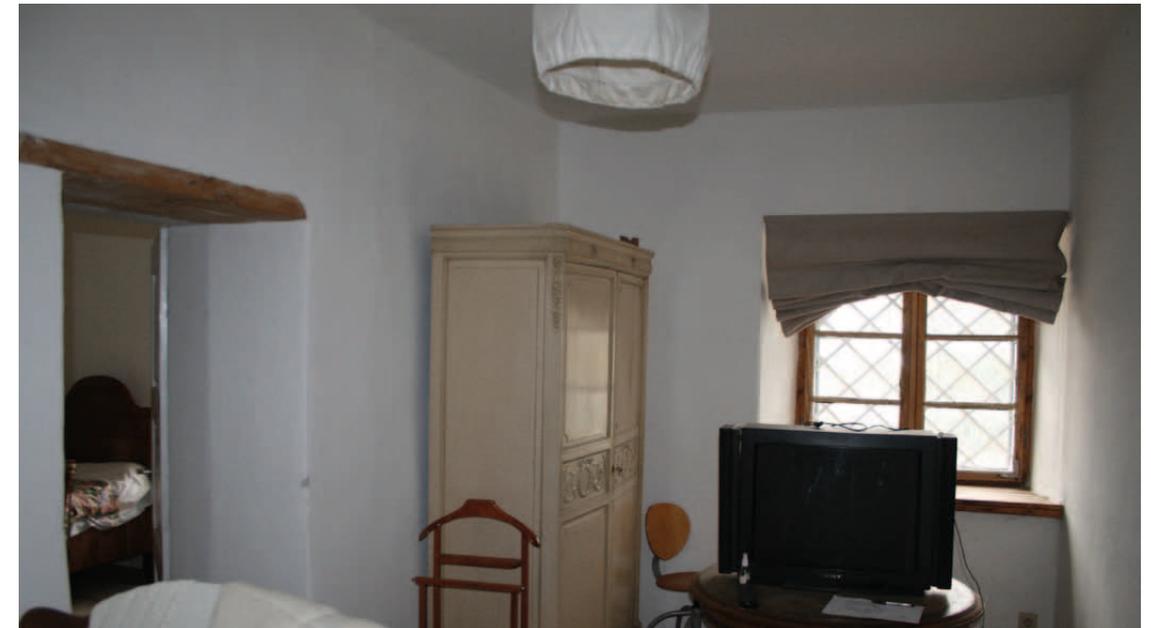
Übersicht EG.04 Blick nach Nordosten

Schadensbild: West-, Ost- und Nordwand Feuchteschäden in der Sockelzone

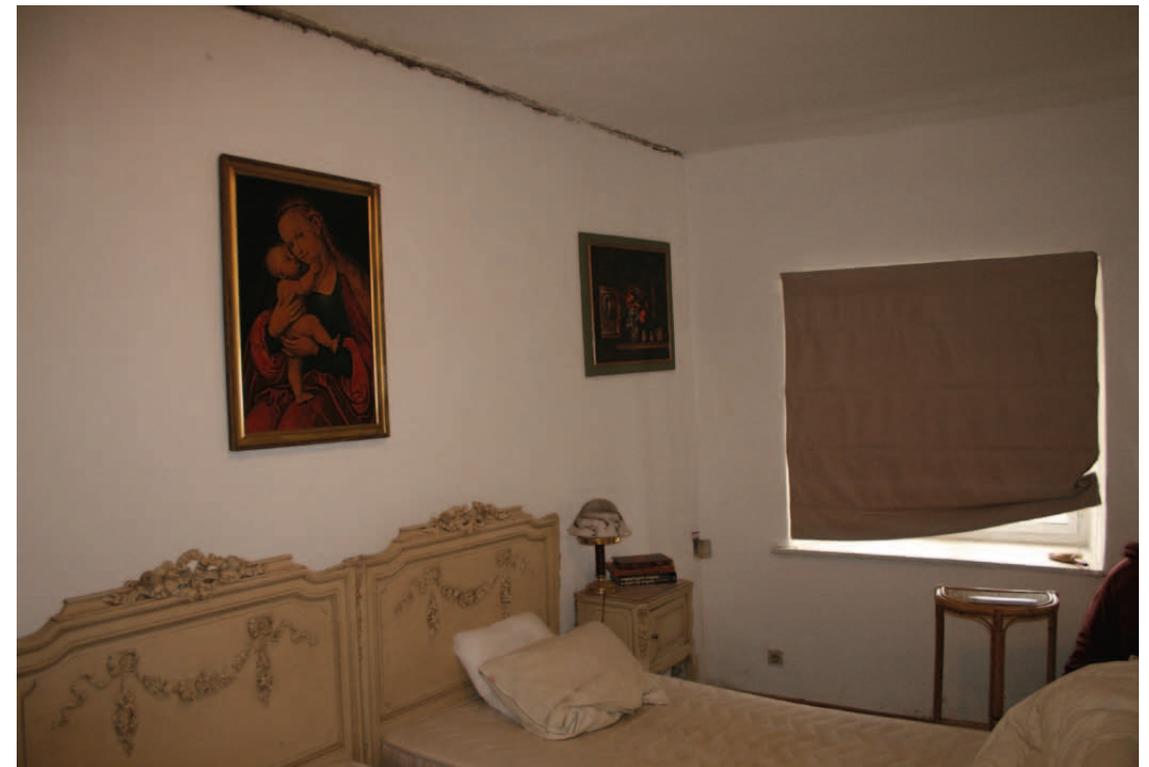
Übersicht EG.06 Blick nach Südwesten

Schadensbild: Nord-, Süd- und Ostwand Feuchteschäden in der Sockelzone; offener Riss entlang des Deckenübergangs der Ostwand

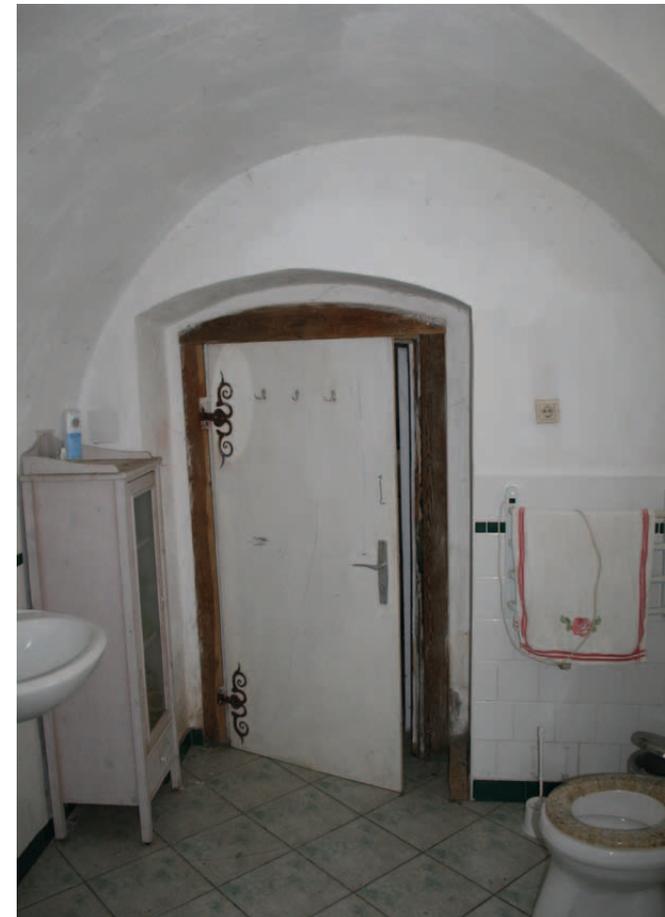
Übersicht EG.08 Blick nach Westen

Schadensbild: Raumschale komplett erneuert; rezent Fliesenspiegel und mod. Mineralfarbenanstrich

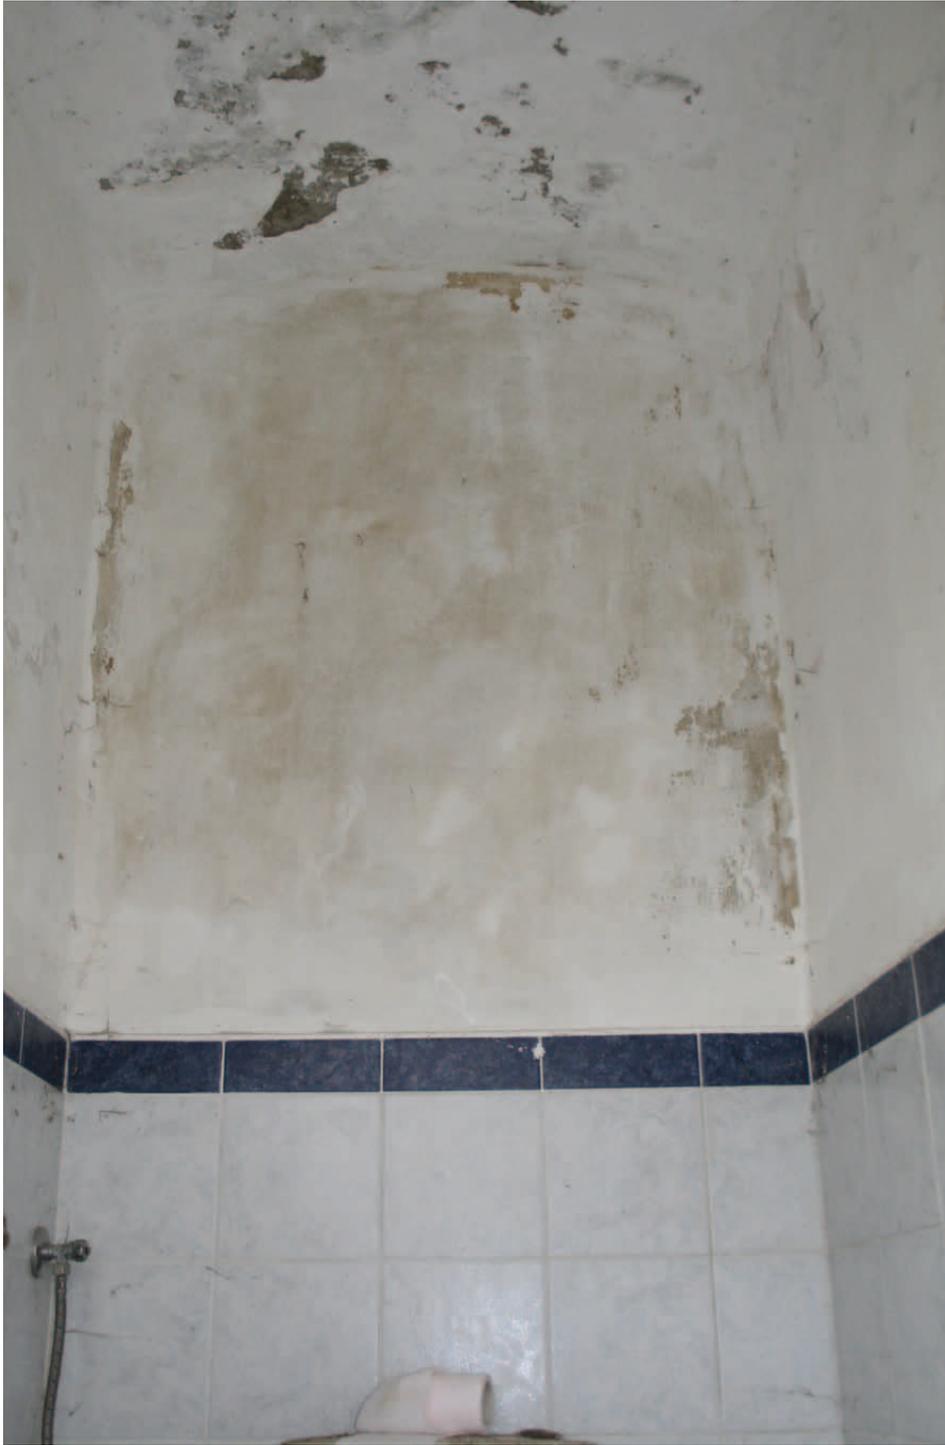
Übersicht EG.09 Blick nach Osten

Beschreibung: Raumschale komplett erneuert; Wände Fliesenspiegel; Decke und alle Wände Feuchteschäden
