Schloss Felling * Beate Ponsold

Diplomarbeit

Bauaufnahme und Bauforschung zu Schloss Felling in Niederösterreich

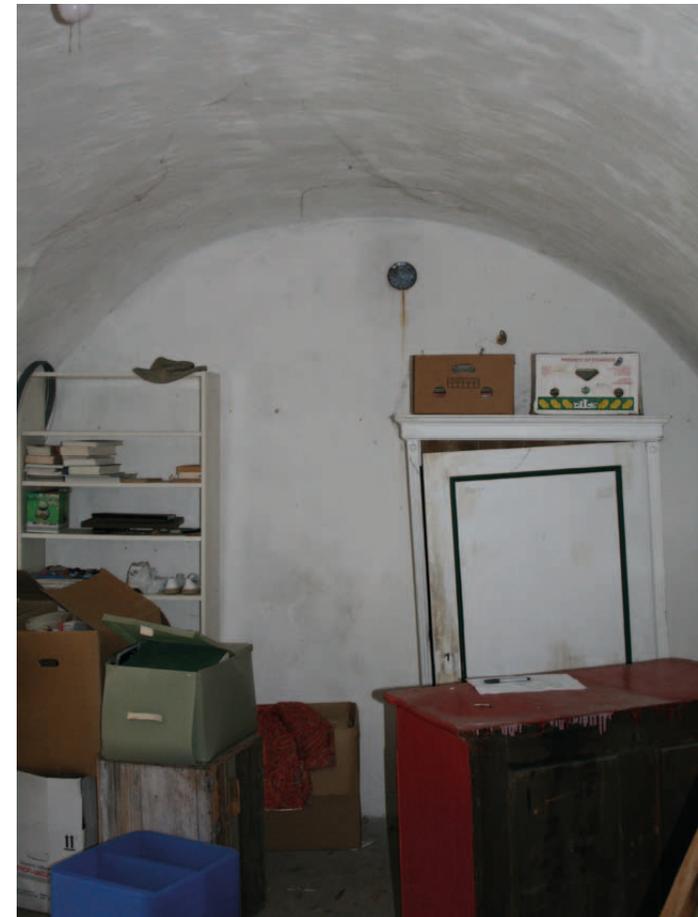
Übersicht EG.10 Blick nach Süden

Schadensbild: Feuchteschäden im Sockelbereich: Putz und Farbe blättern

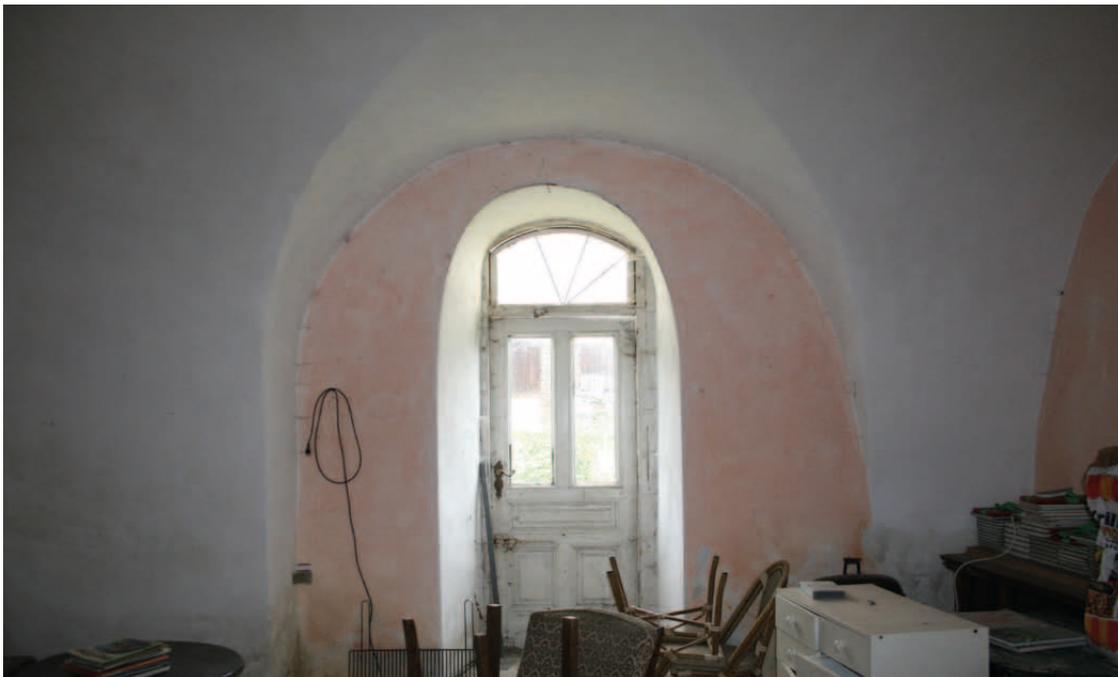
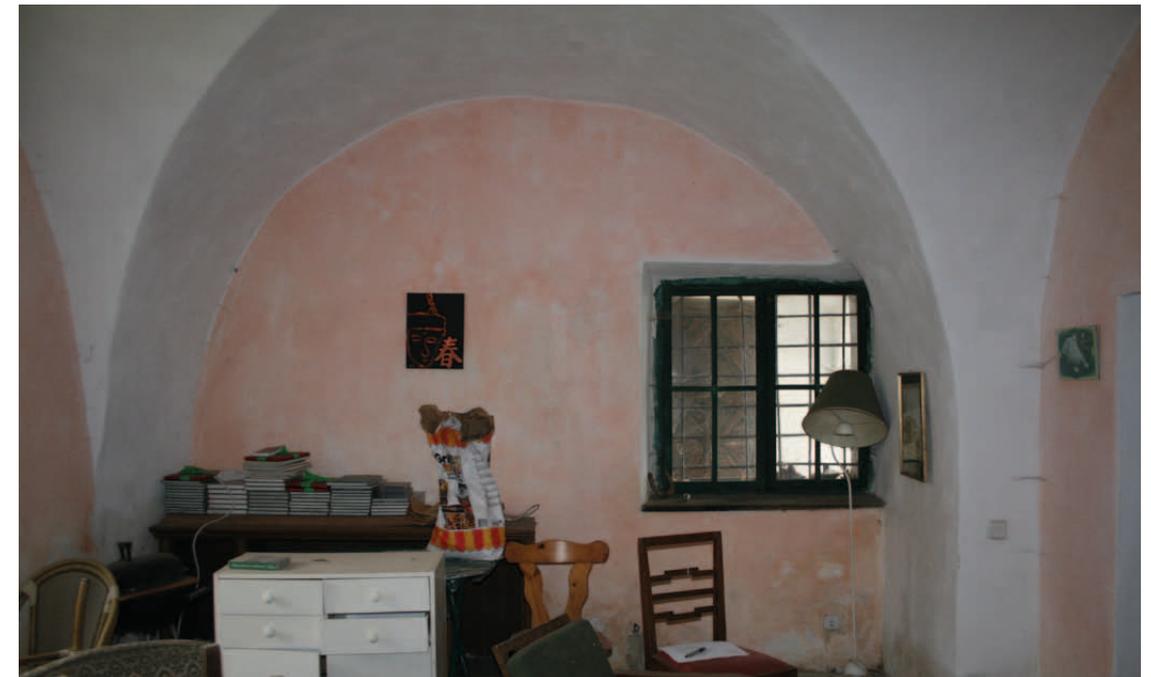
Übersicht EG.14 Blick nach Osten

Schadensbild: Feuchteschäden, grüne Algen im Sockelbereich

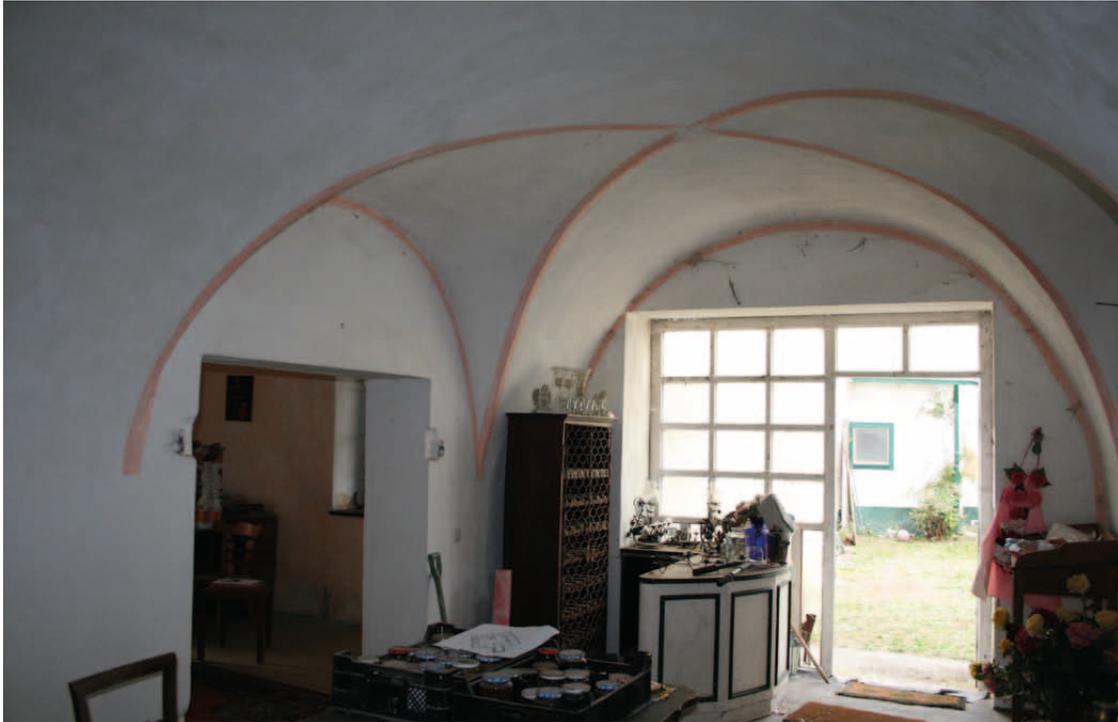
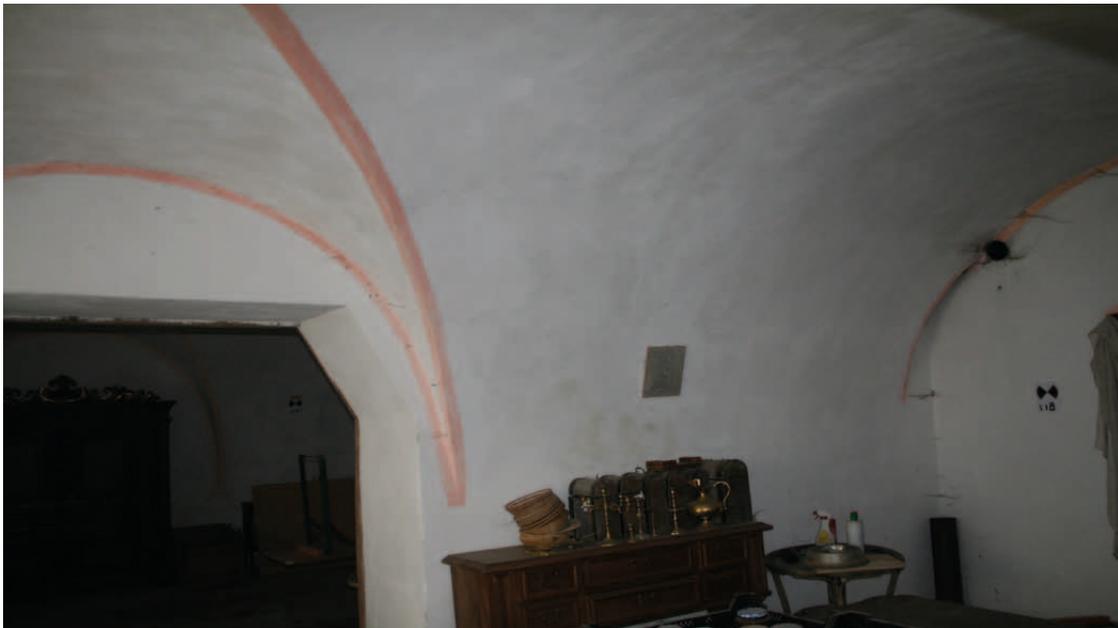
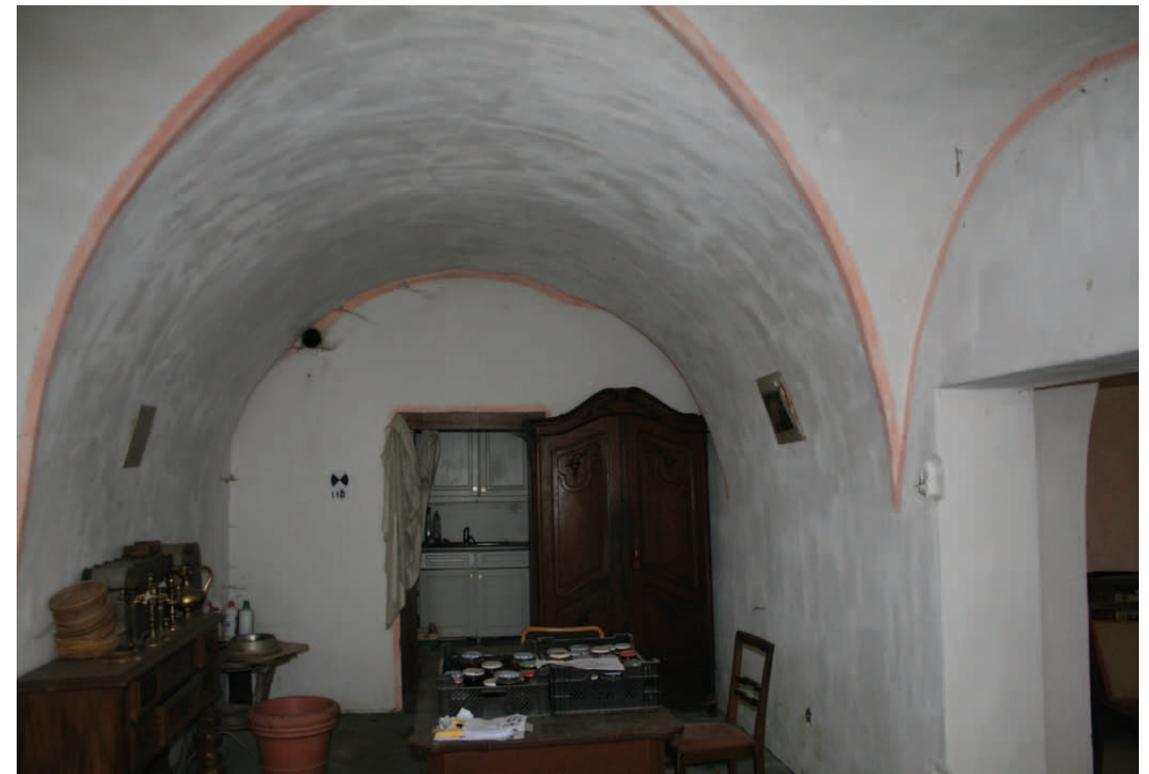
Übersicht EG.15 Blick nach Südosten

Schadensbild: Feuchteschäden

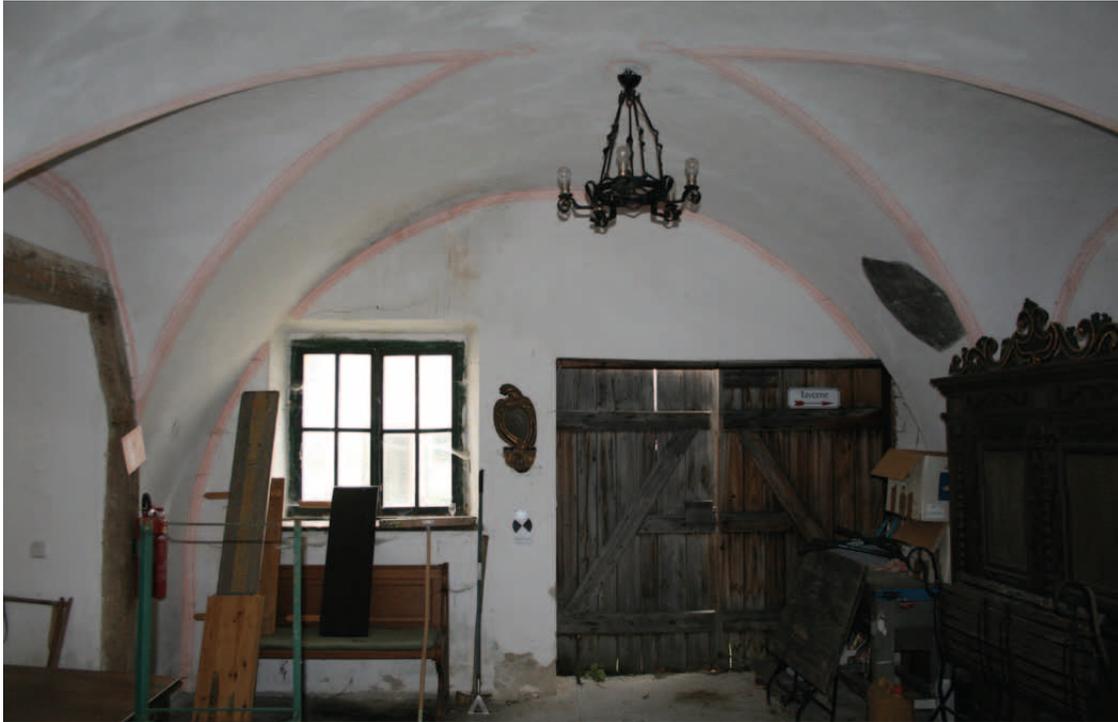
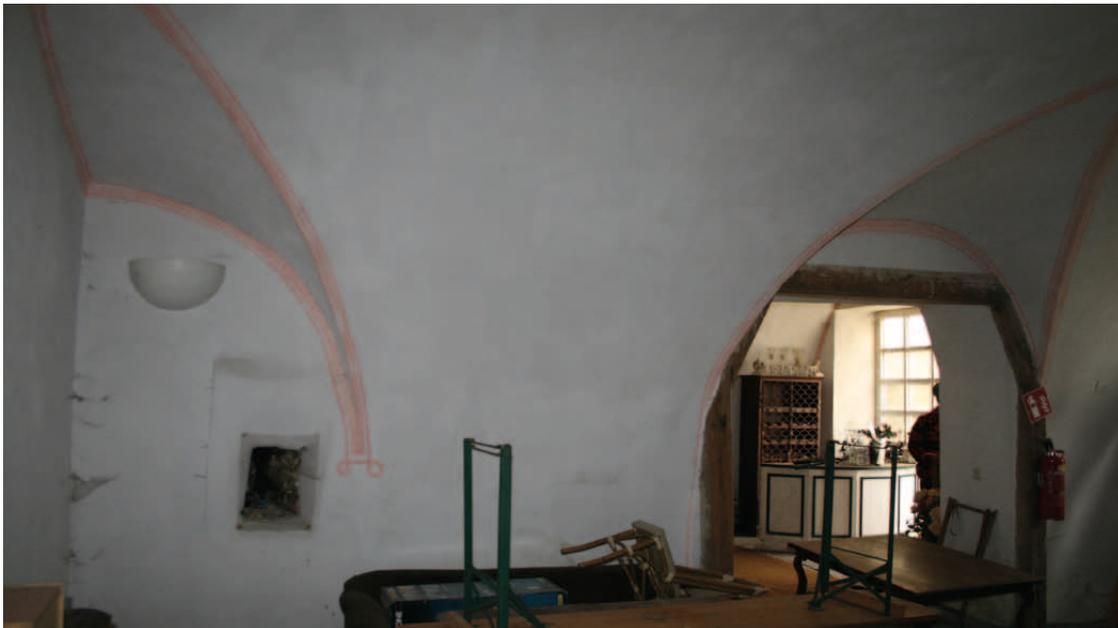
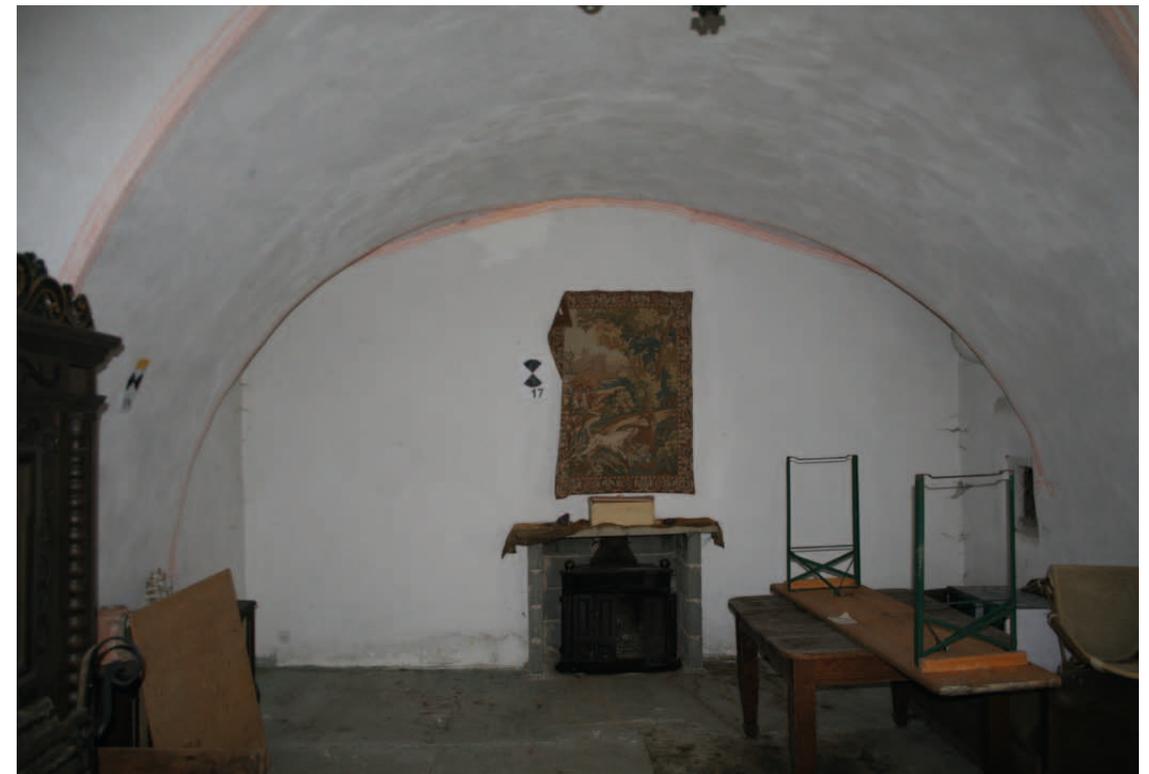
Übersicht EG.16 Blick nach Süden

Schadensbild: Feuchteschäden

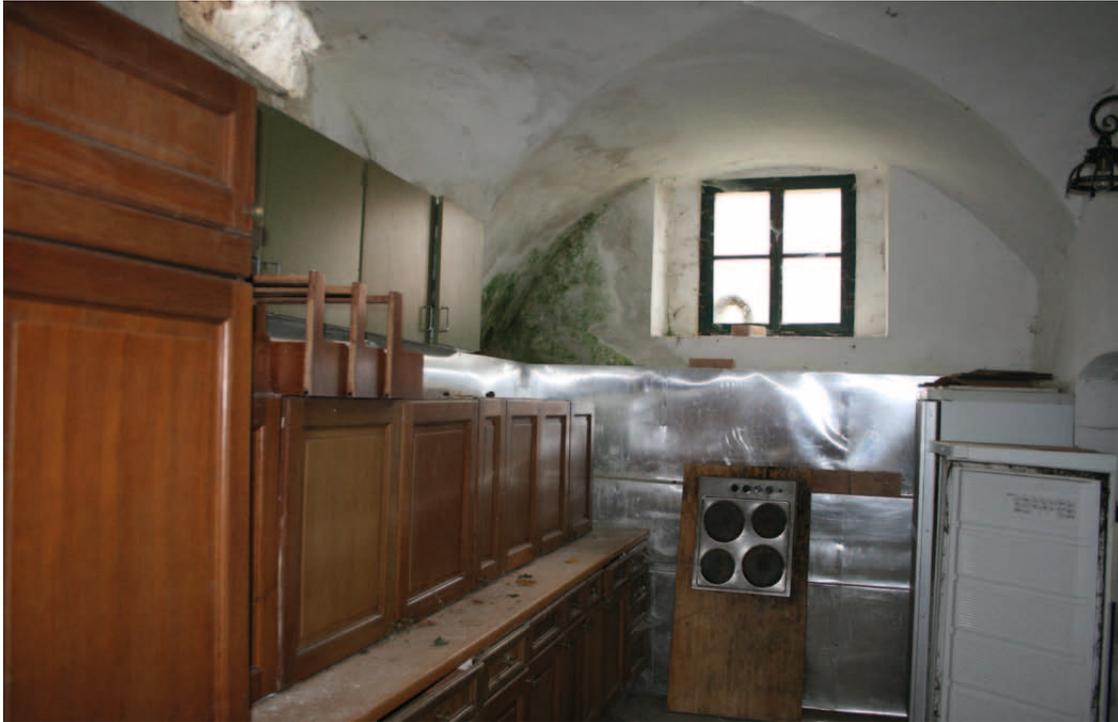
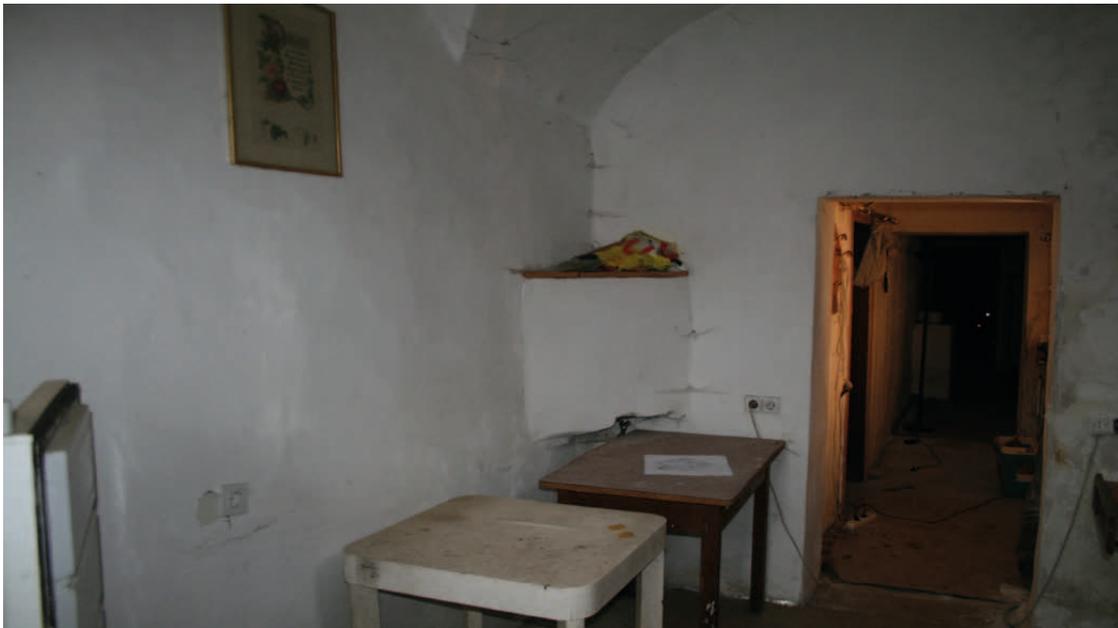
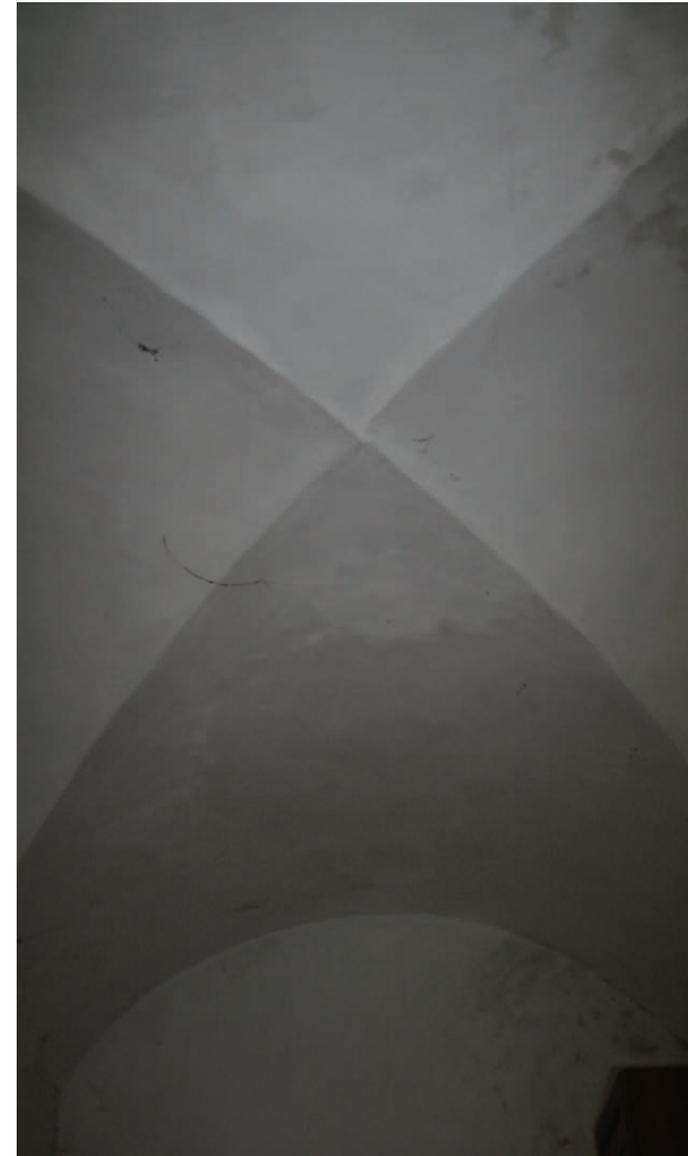
Übersicht EG.17 Blick nach Nordosten

Abb.107: Feuchtigkeit und grünes Moos an beiden Außenwänden von EG.17

Schadensbild: kein Fensterglas im Fenster der Nordwand! massive Feuchteschäden: Putz und Farbe blättern ab, immense Salzkristallisation in der SW-Ecke, grüner Algenbewuchs in der NO-Ecke

Allgemein wäre als erste Maßnahme ratsam, alle Wandanschließenden Bauteile sowie Putze an den Nordmauern zu entfernen. Die Wand benötigt Luft zum Atmen und kann die von außen eindringende Feuchtigkeit nicht in den Raum abführen, was zu Schimmel und Bewüchsen an der Innenwand führt. Die Räume gehören langfristig feuchtereduziert und die Wände

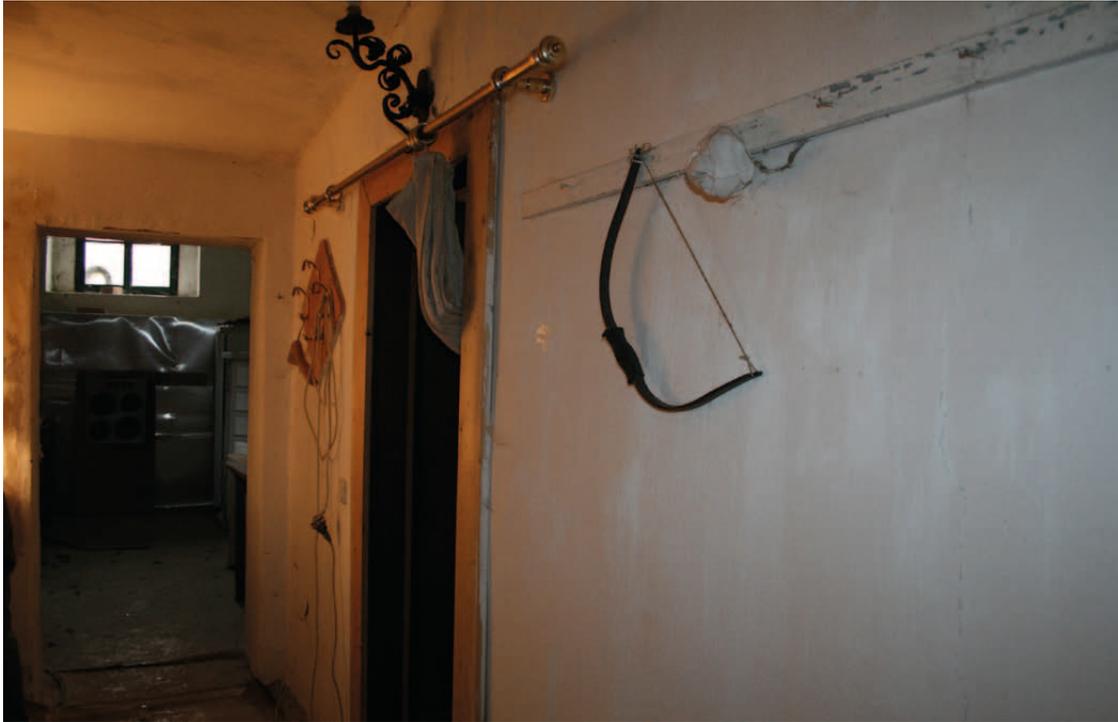
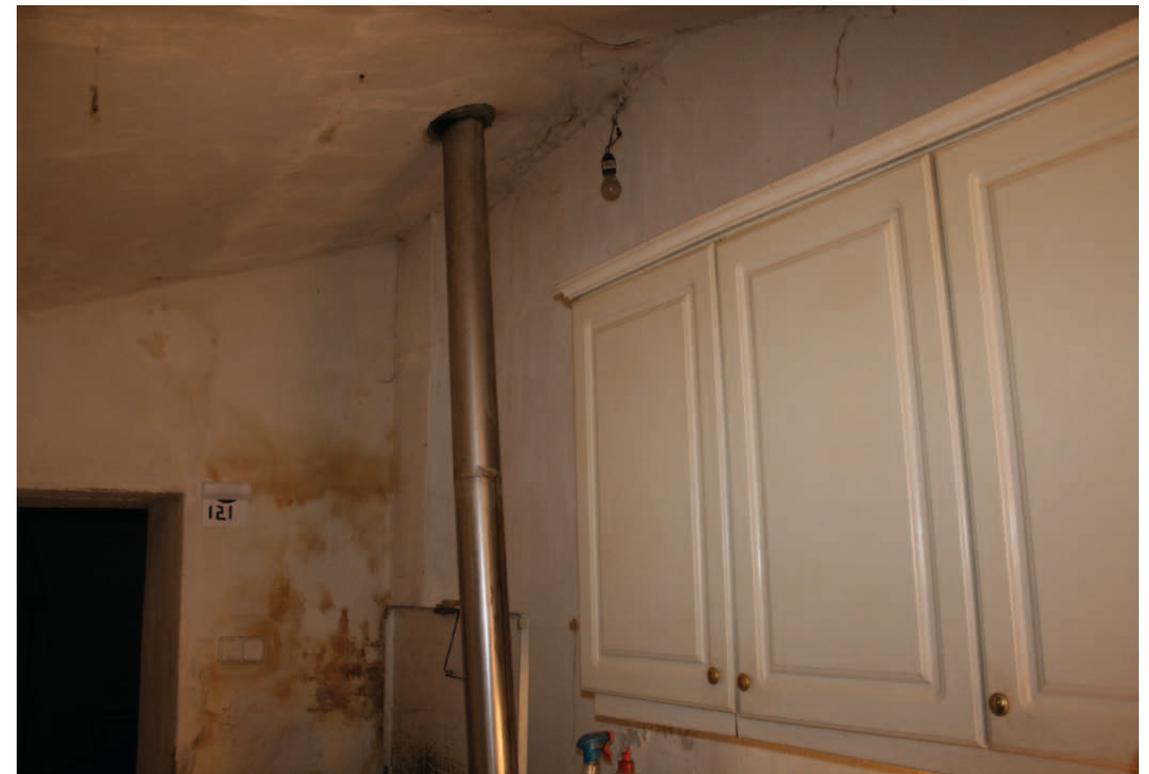
Übersicht EG.18 Blick nach Südosten

Abb.105: Feuchtespuren in EG.18, Deckenverkleidung ebenfalls bereits feucht

Schadensbild: kein Fensterglas im Fenster der Nordwand! massive Feuchteschäden: Putz und Farbe blättern ab, immense Salzkristallisation in der SW-Ecke, grüner Algenbewuchs in der NO-Ecke

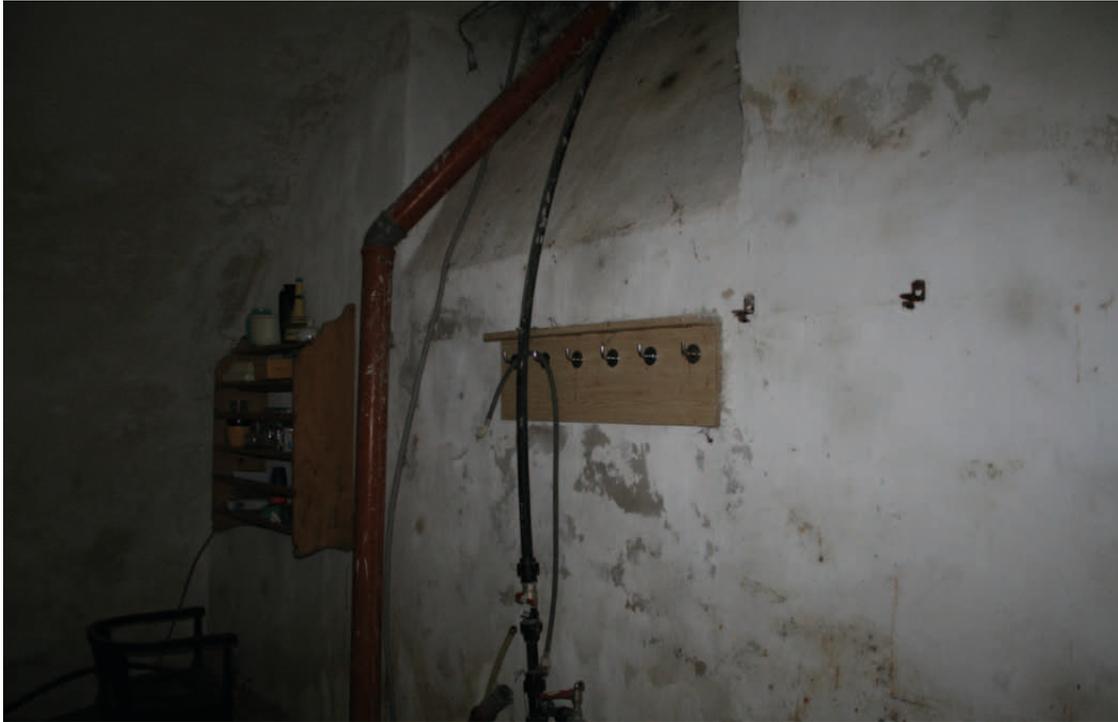
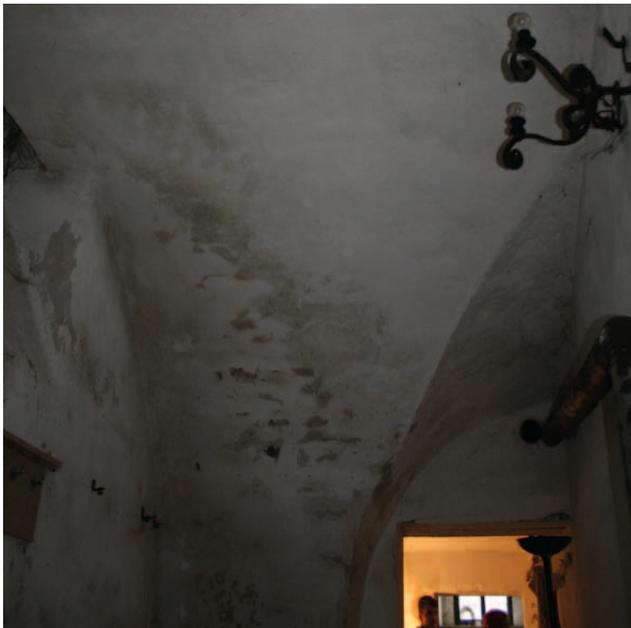
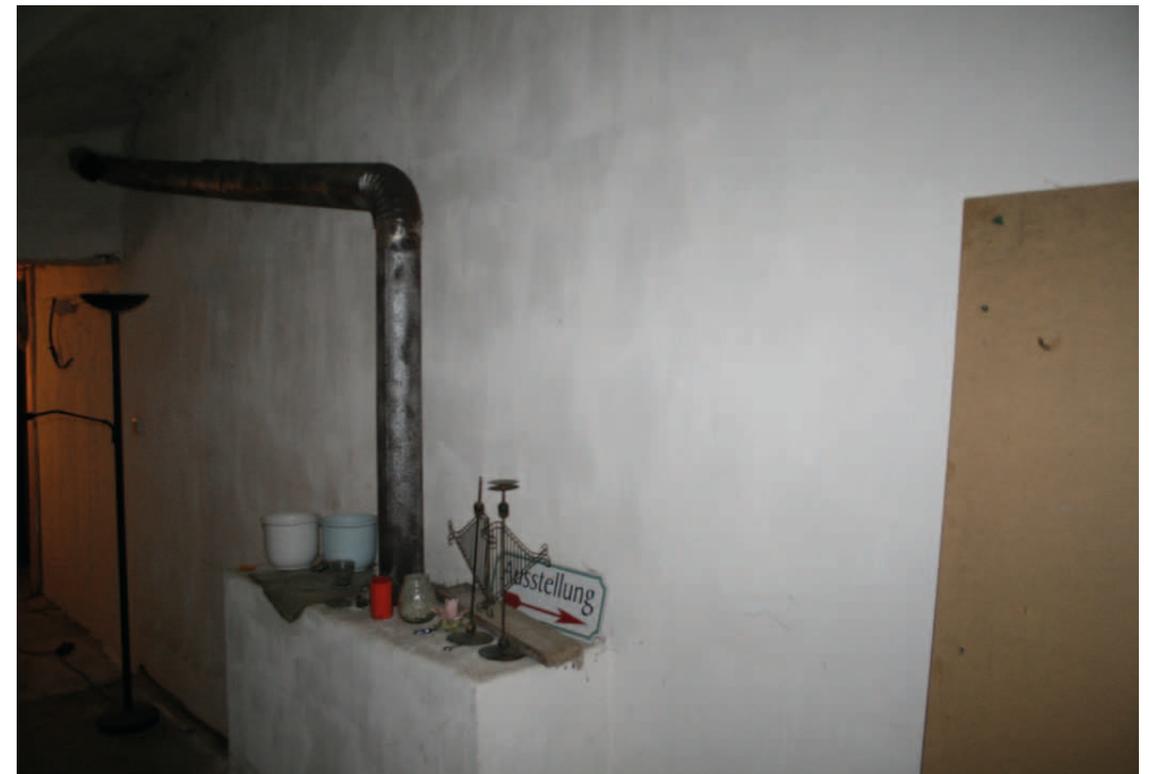
Übersicht EG.19 Blick nach Nordwesten

Abb.104: Feuchter Innenputz in EG.19, Nordwand = Außenwand

Schadensbild: massive Feuchteschäden: Putz und Farbe blättern ab

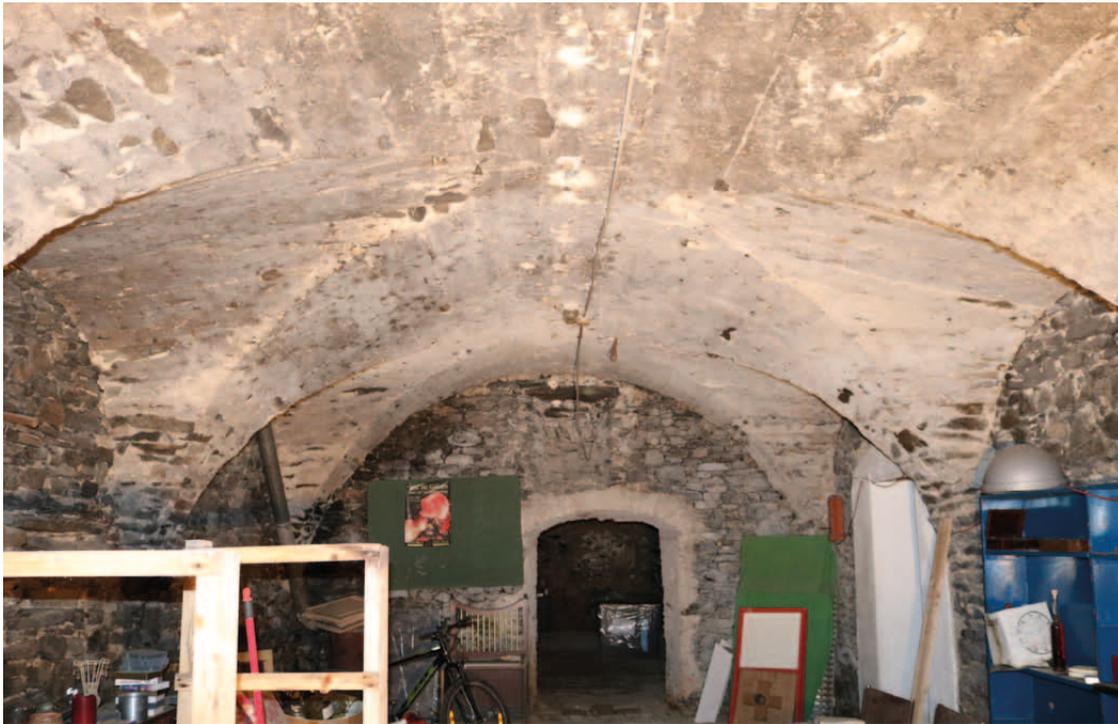
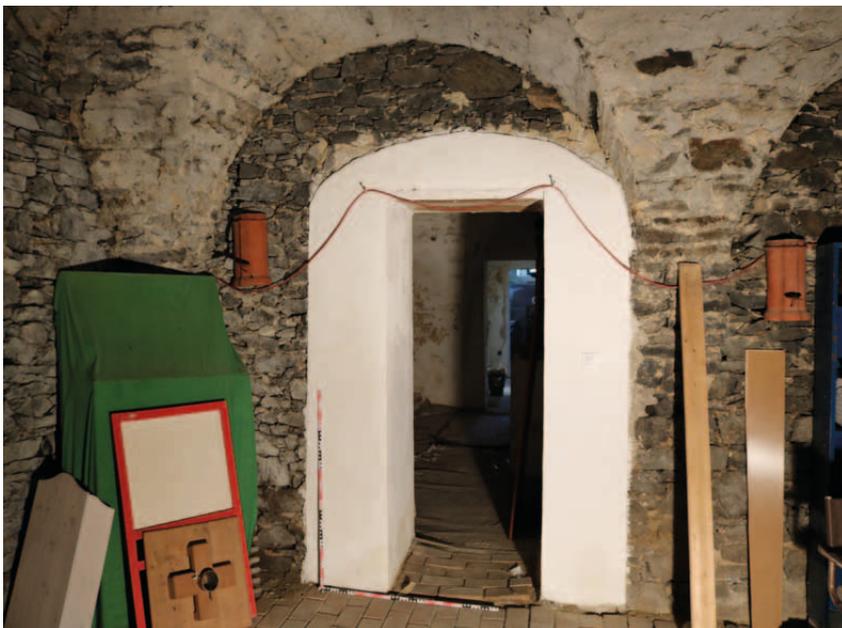
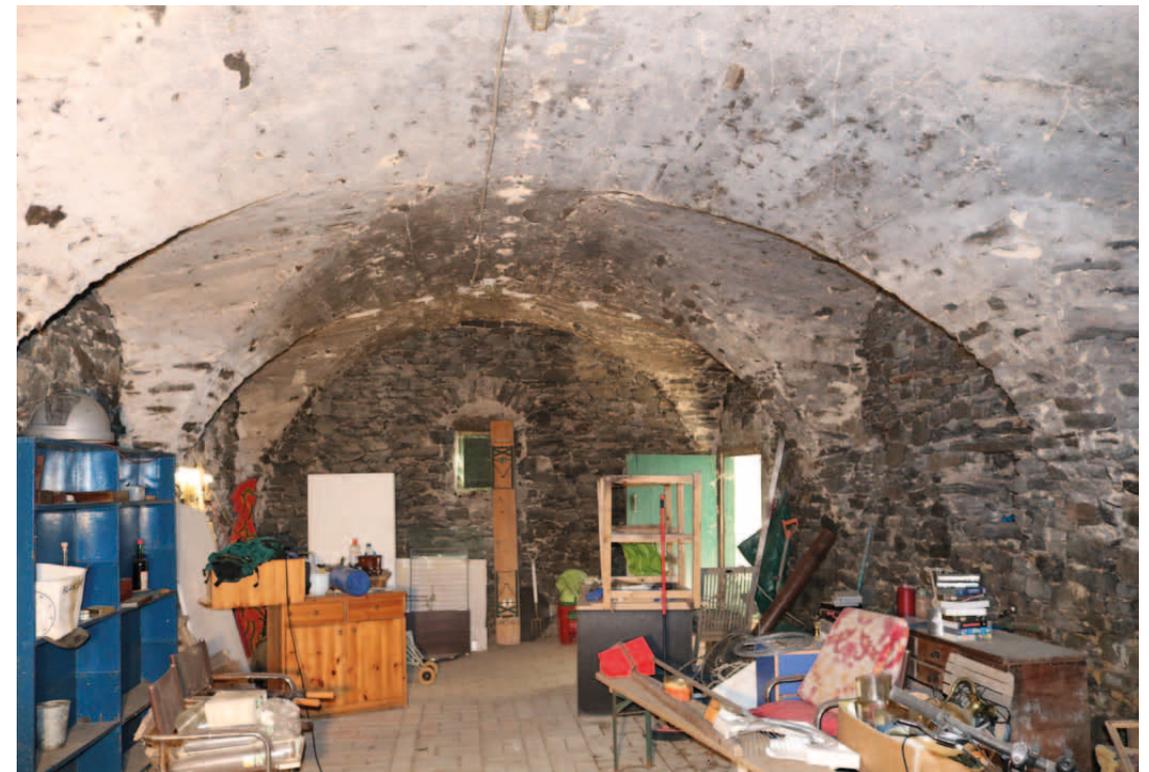
Übersicht EG.20 Blick nach Norden

Schadensbild: Feuchteschäden

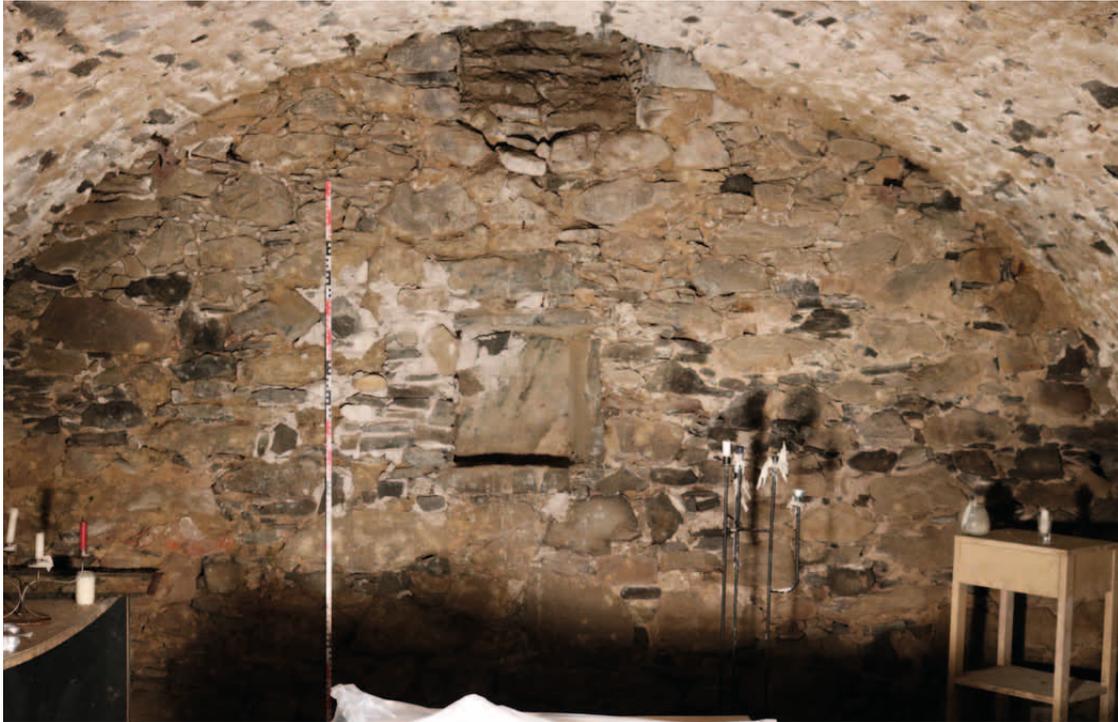
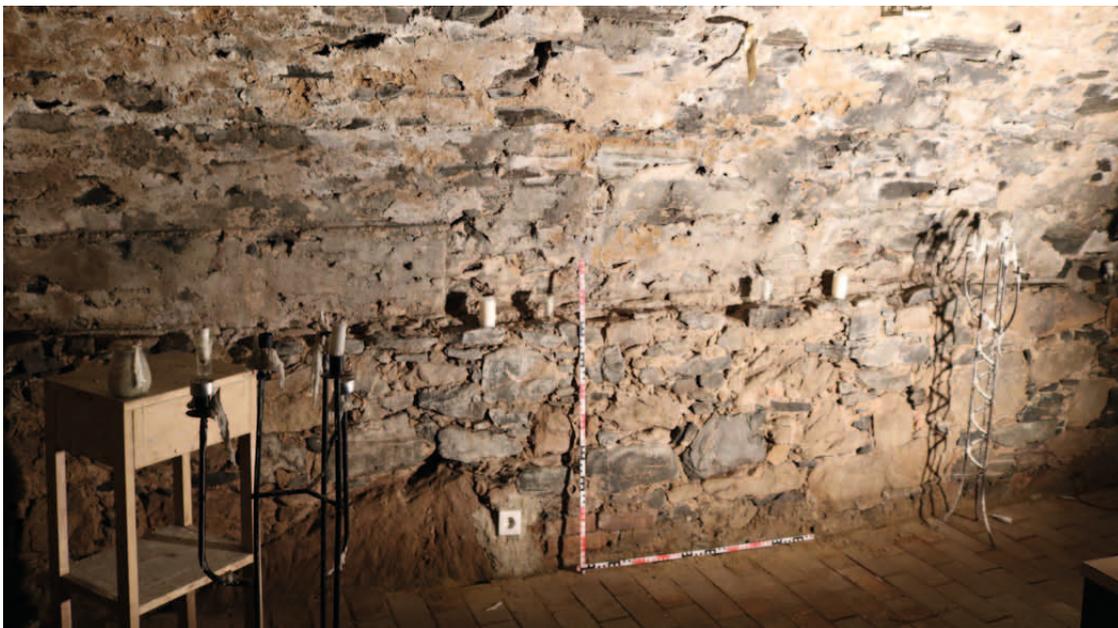
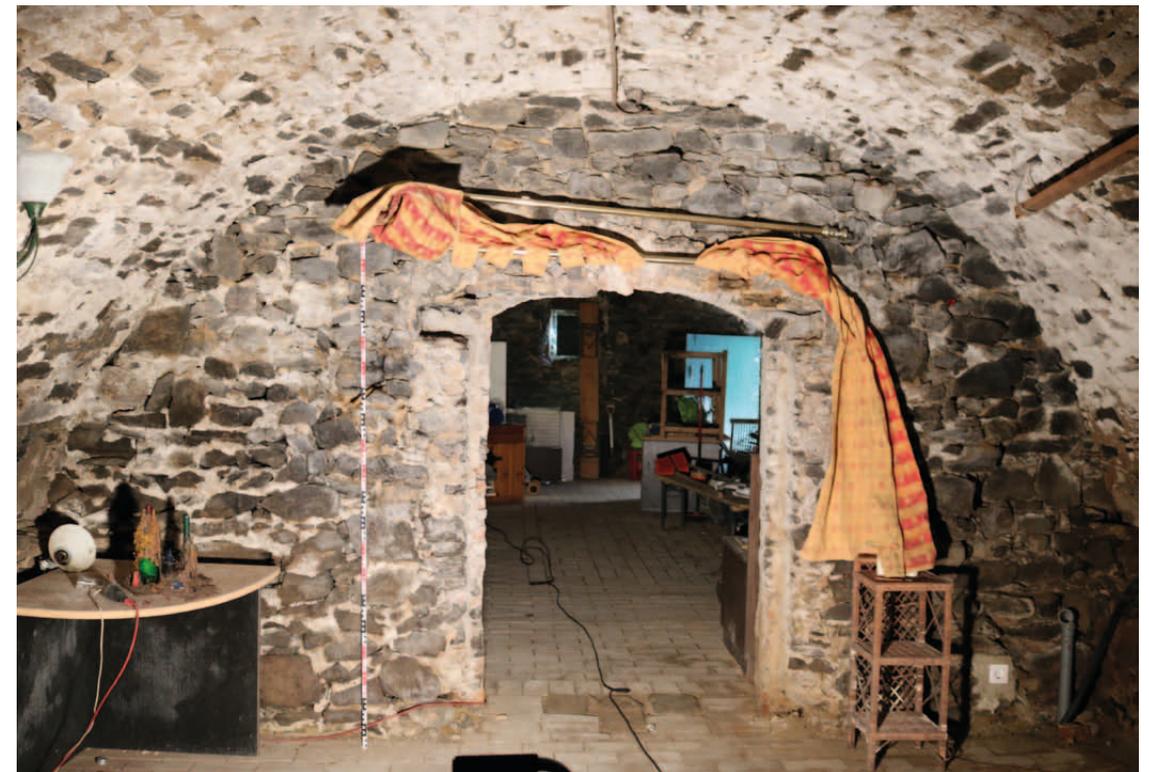
Übersicht EG.21 Blick nach Norden

Schadensbild: verschwärzte Oberflächen, Feuchteschäden

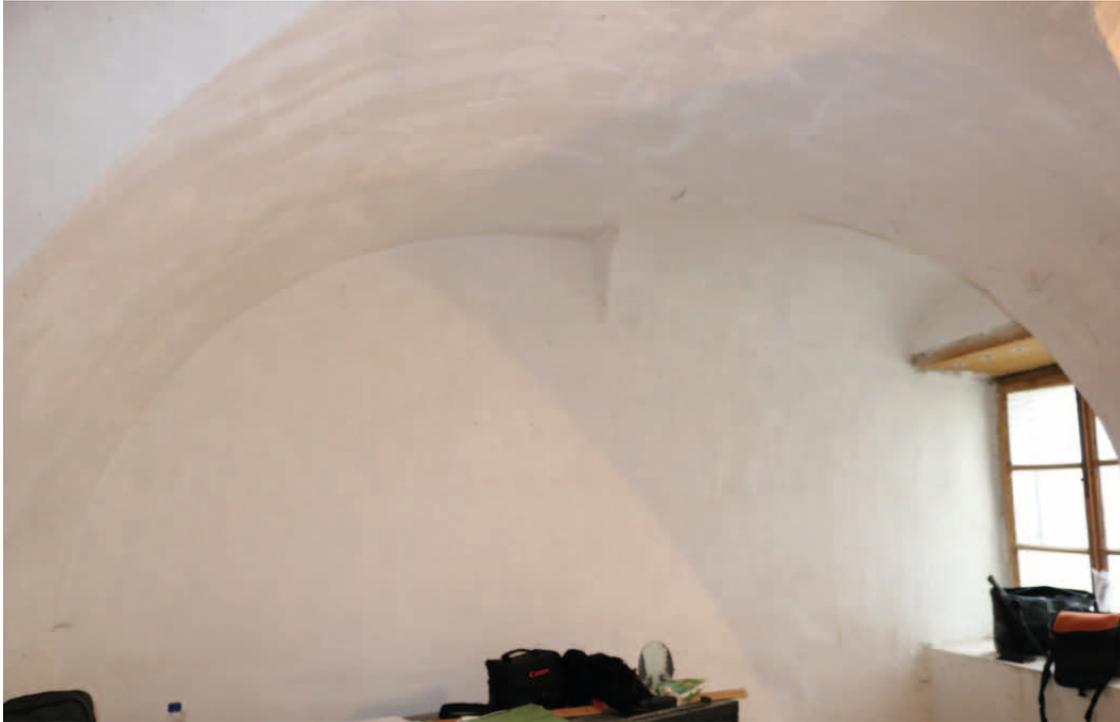
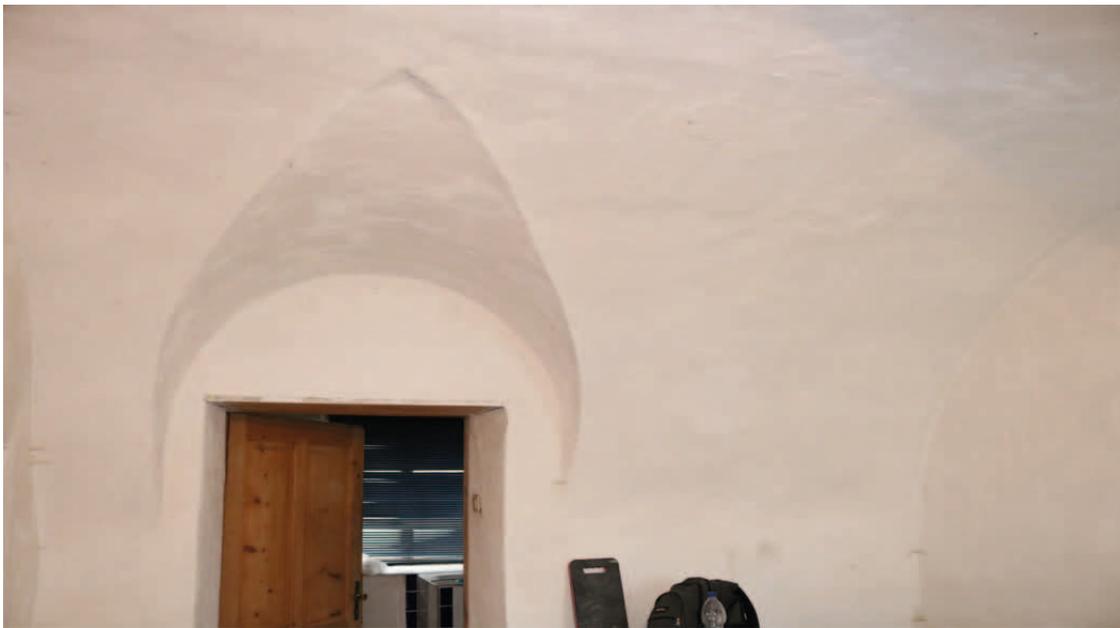
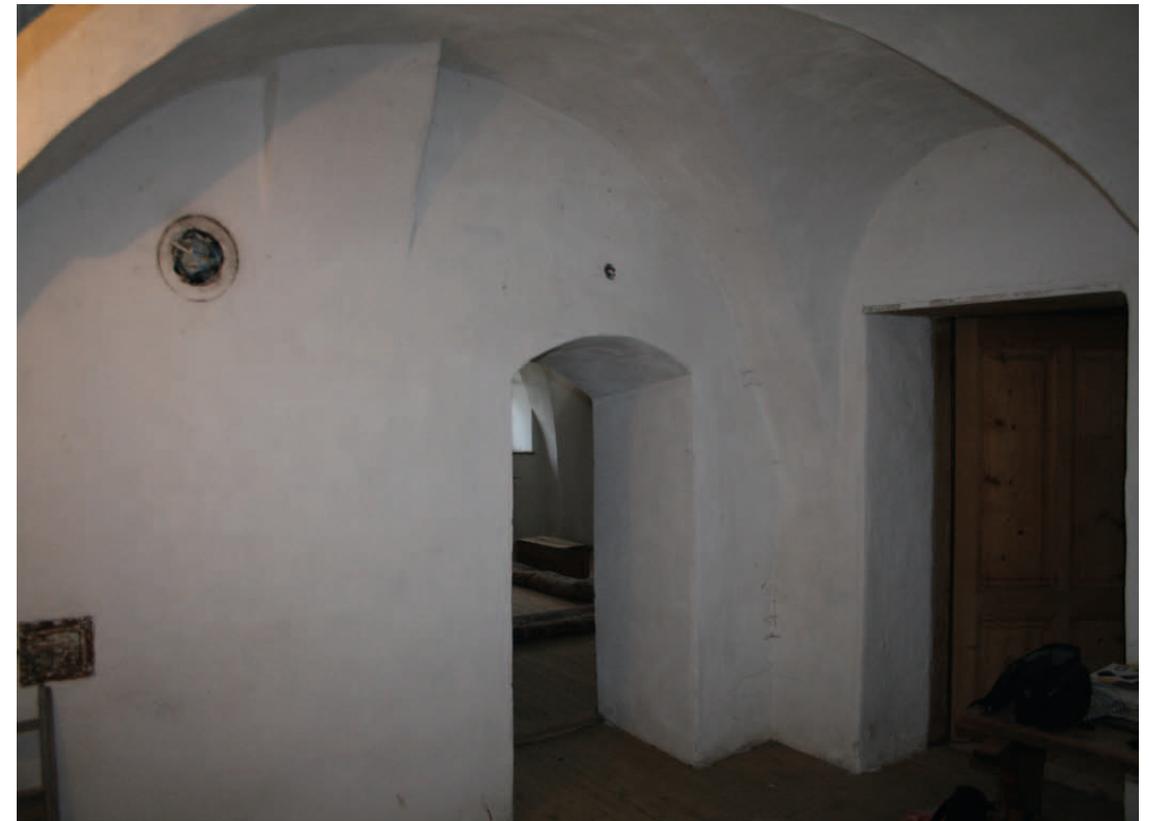
Schadensbild: Nordwand Feuchteschäden in der Sockelzone

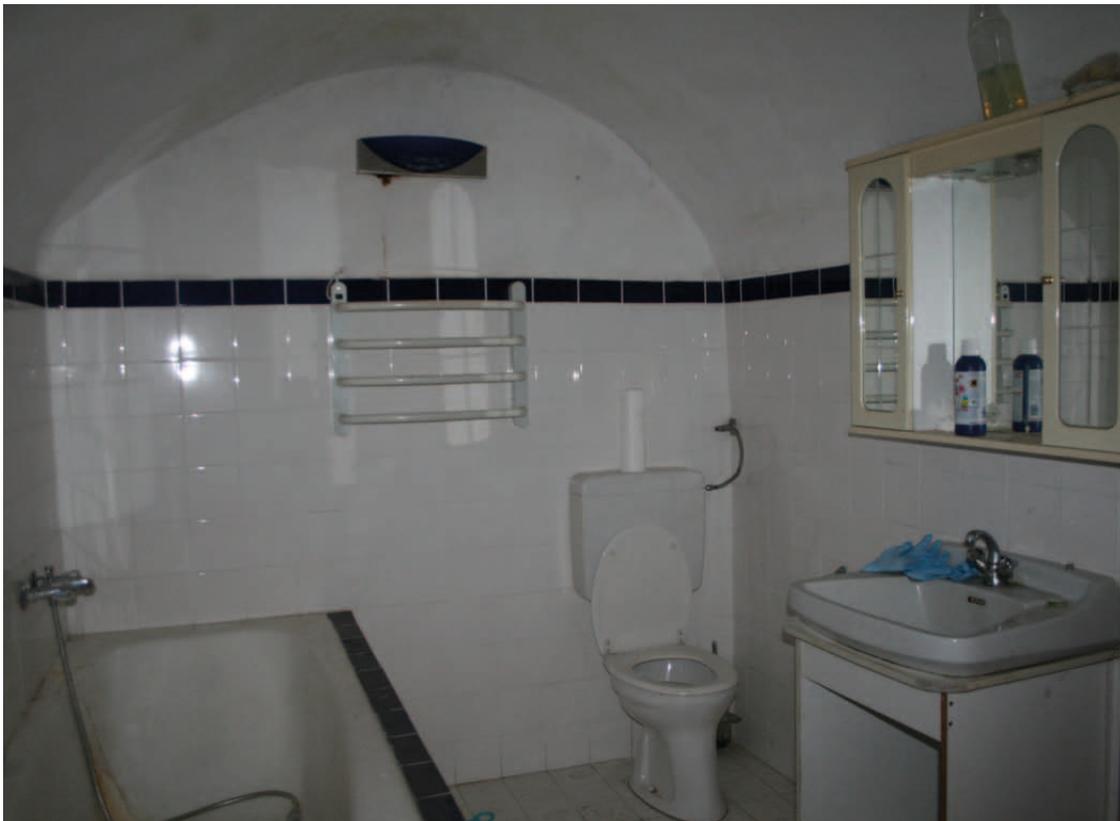
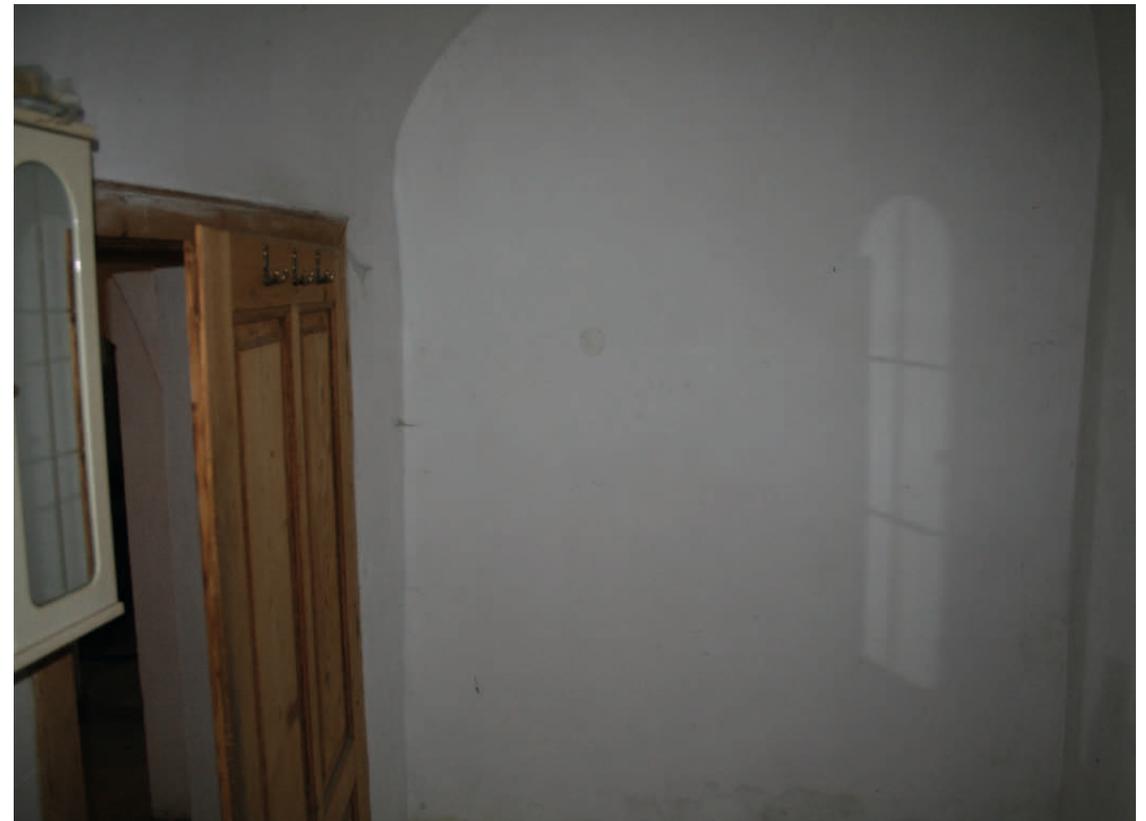
Schadensbild: Nord- und Westwand Feuchteschäden in der Sockelzone
