Schloss Felling * Beate Ponsold

Diplomarbeit

Bauaufnahme und Bauforschung zu Schloss Felling in Niederösterreich

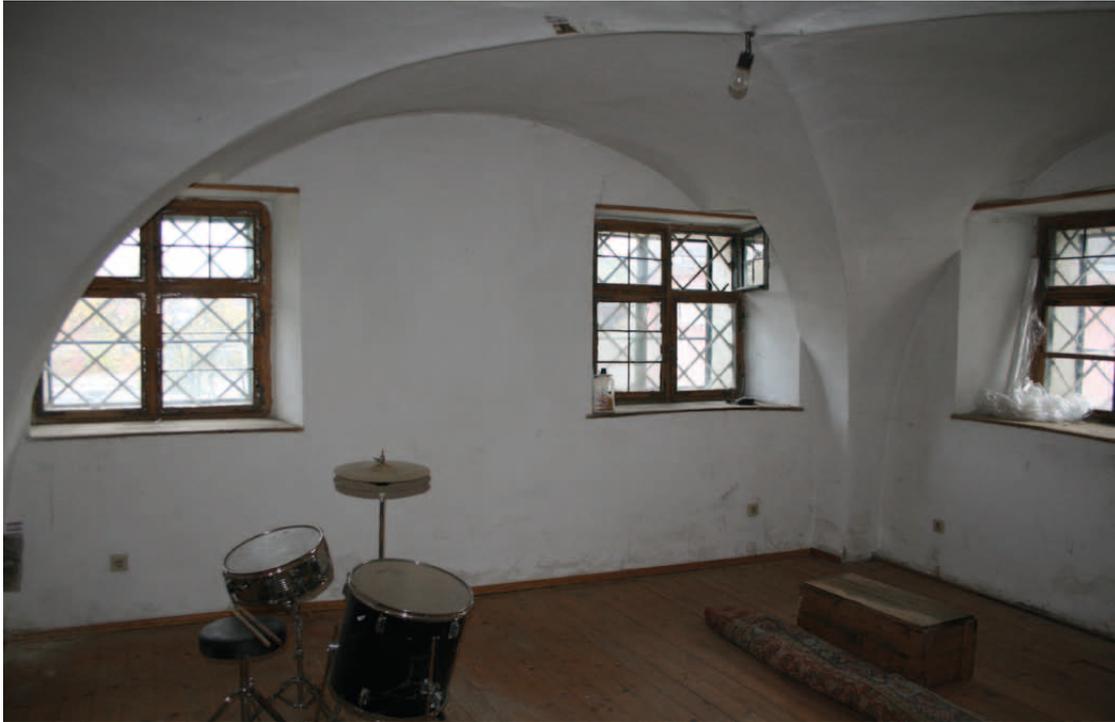
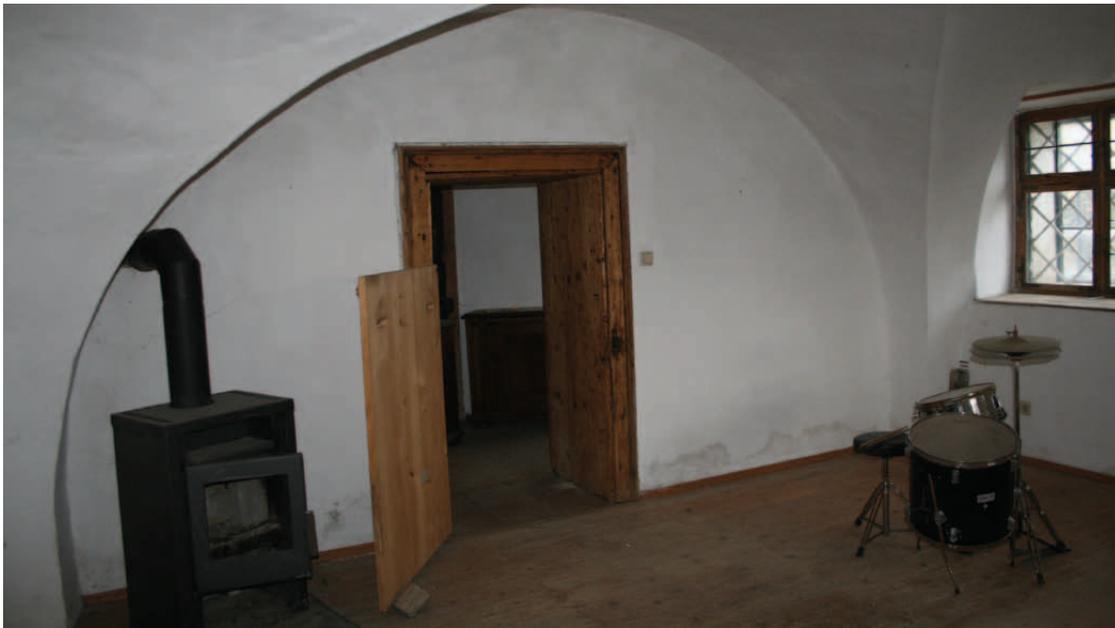
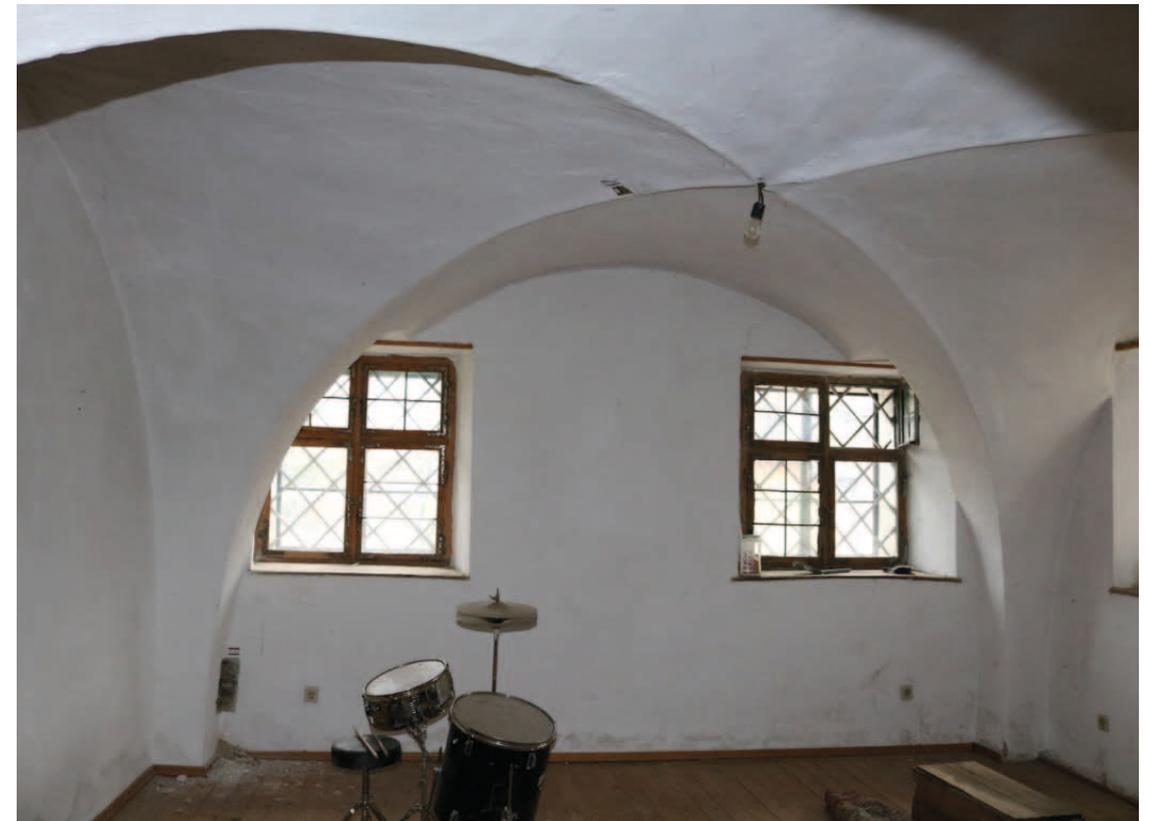
Schadensbild: Feuchteschäden in der Sockelzone aller Wände

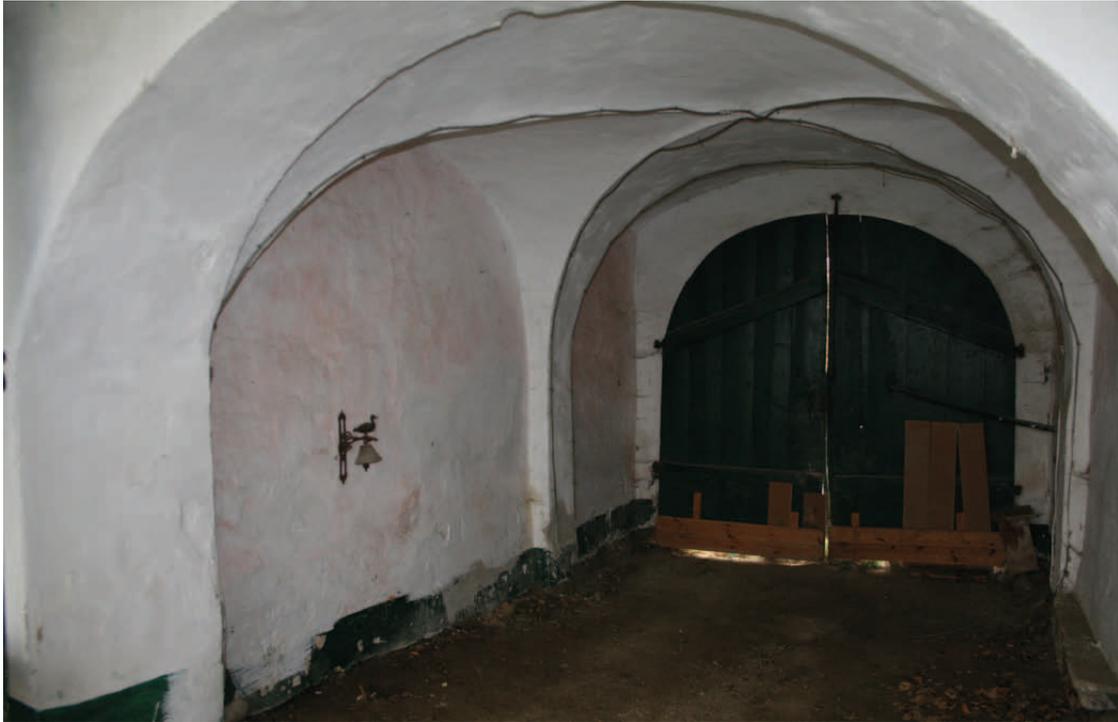
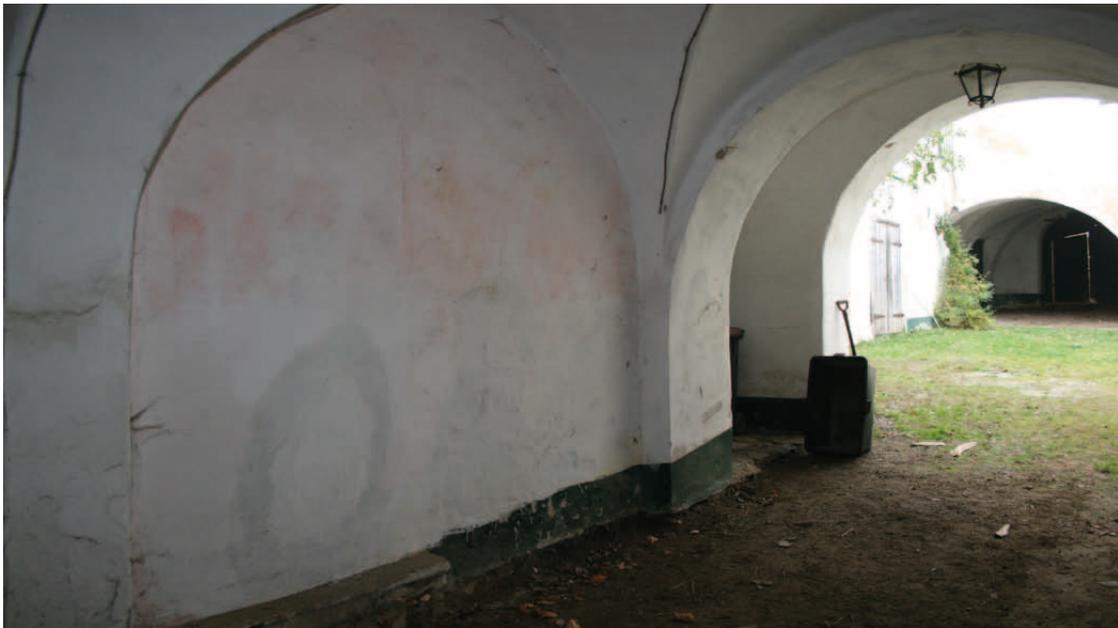
Schadensbild: Feuchteschäden an Ost- und Westwand.

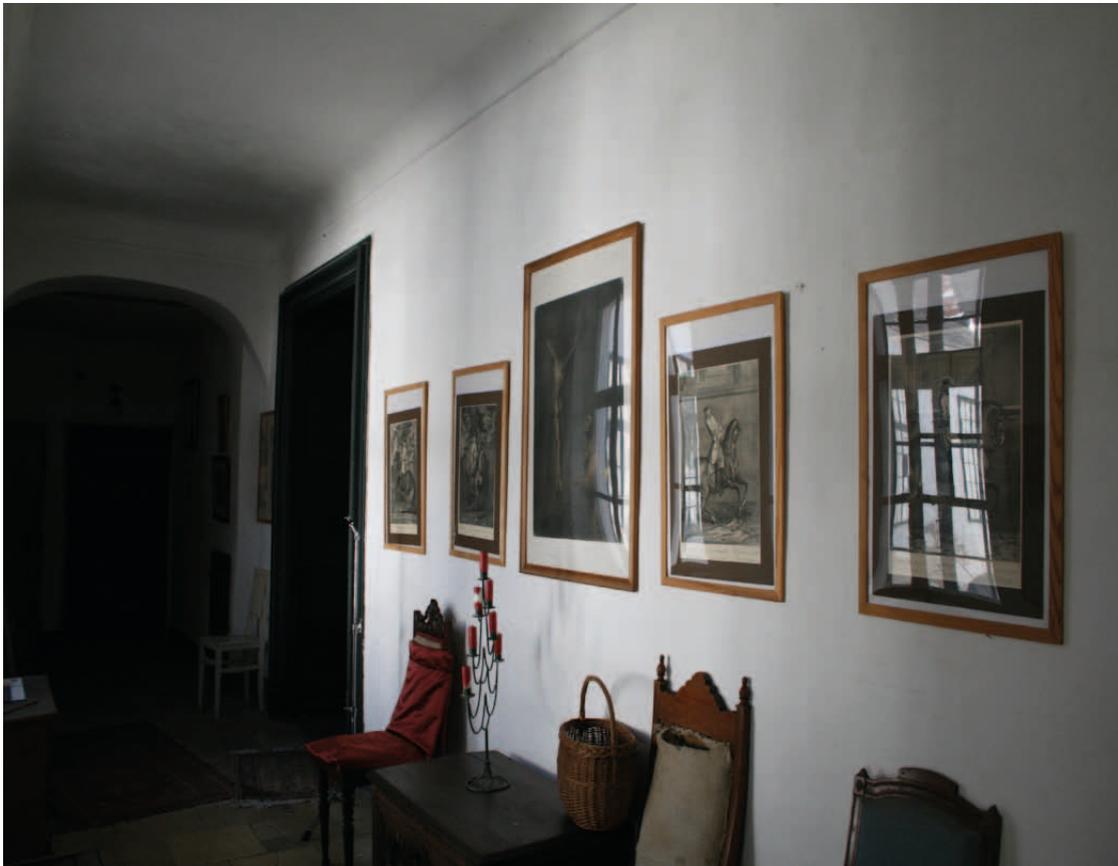
Übersicht 1.OG.01a Südwand, Blick nach Südosten

Zustand bei der Untersuchung: Das östlichste Fenster ist im Gang deponiert. An der Südwand sind Risse zu den Räumen 1OG.03 und 1OG.04 erkennbar. Ebenfalls sind Risse in der Ecke - Anschluß Bogen 1OG.30a zu sehen.

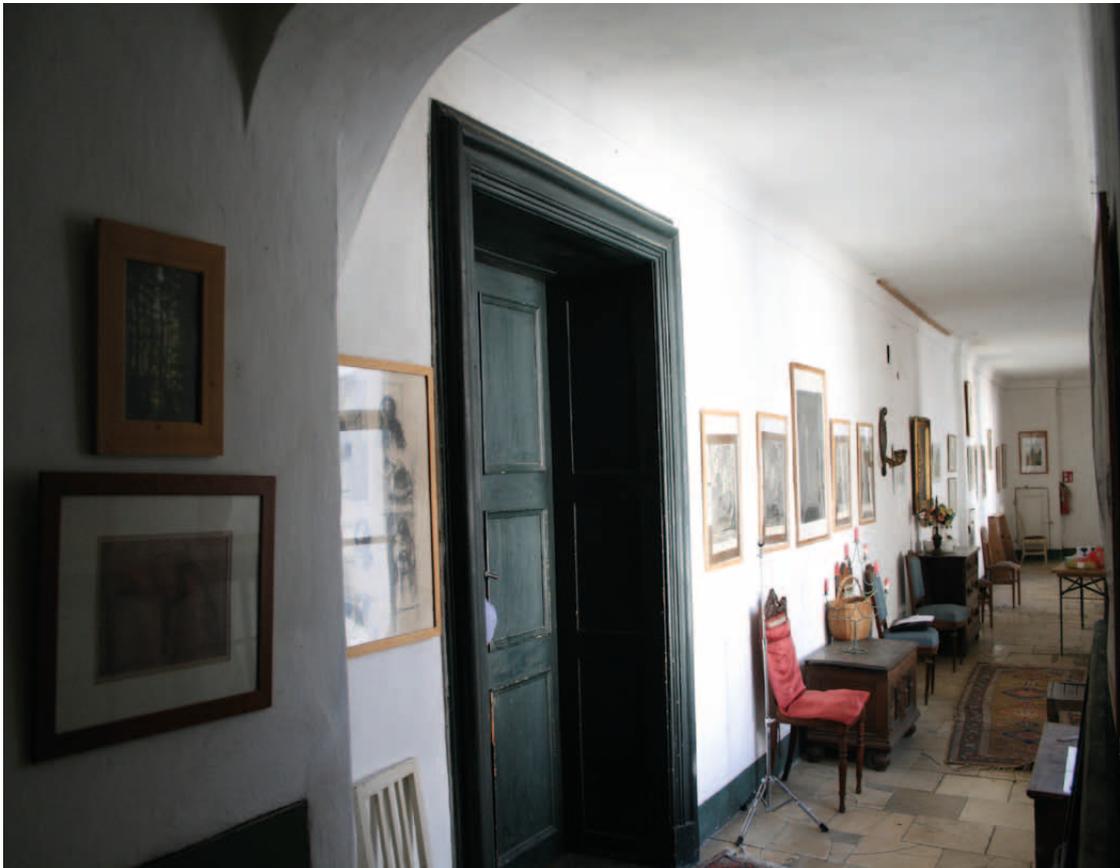
Übersicht 1.OG.01a Südwand, Blick nach Südwesten

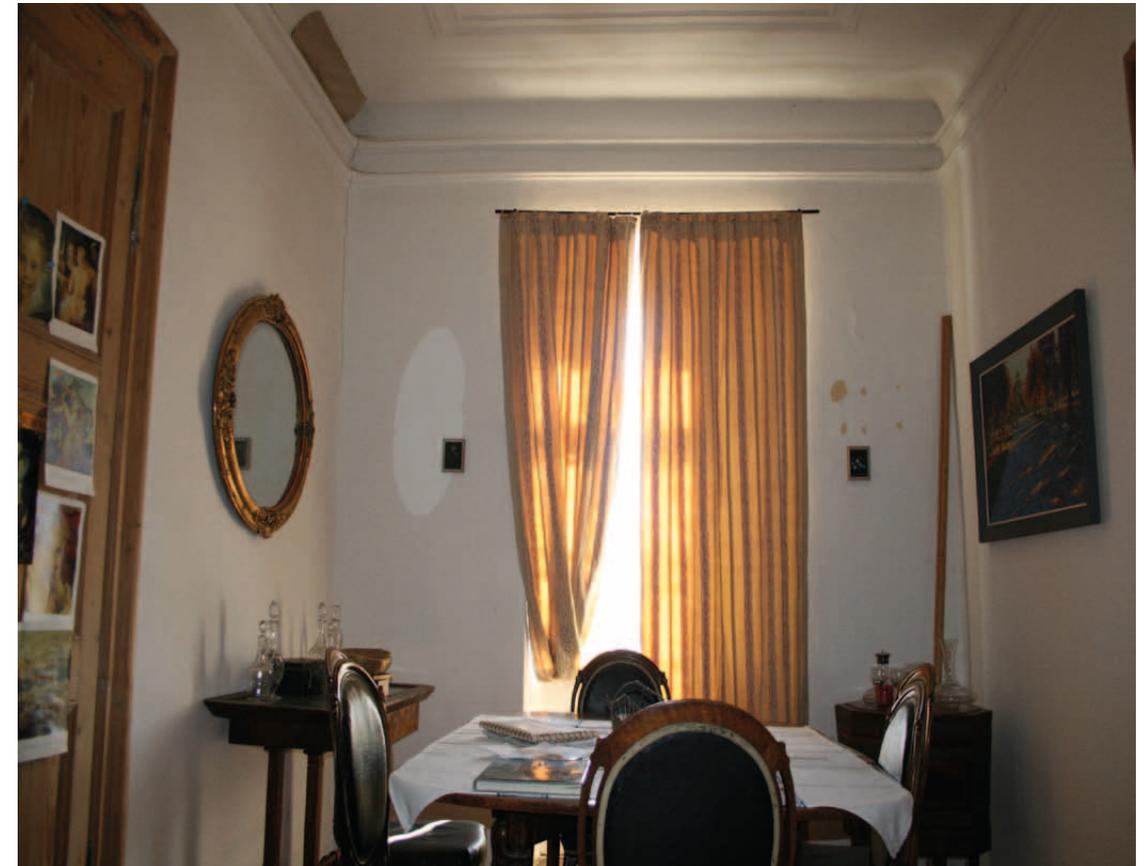
Zustand bei der Untersuchung: Raumhohe Risse in der Nordwestecke.

Übersicht 1.OG.03 Blick nach Norden

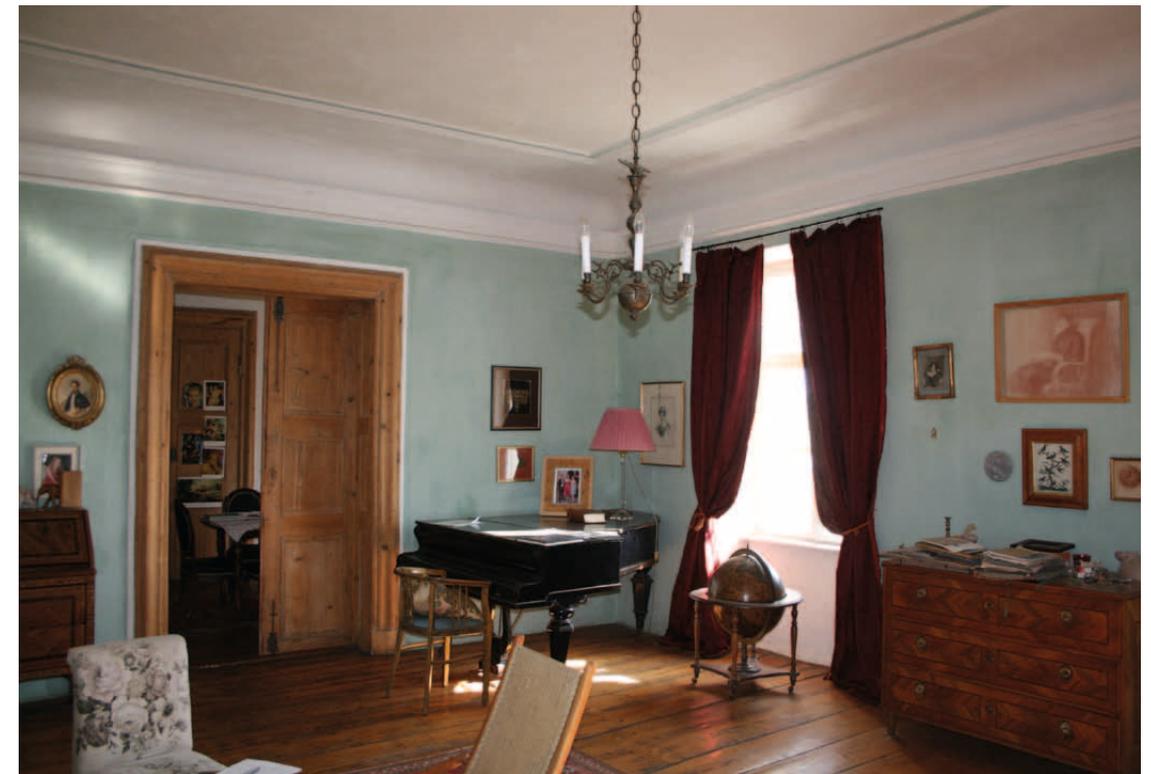
Zustand bei der Untersuchung: Raumhohe Risse in der Nordost- und Nordwestecke.

Übersicht 1.0G.04 Blick nach Nordosten

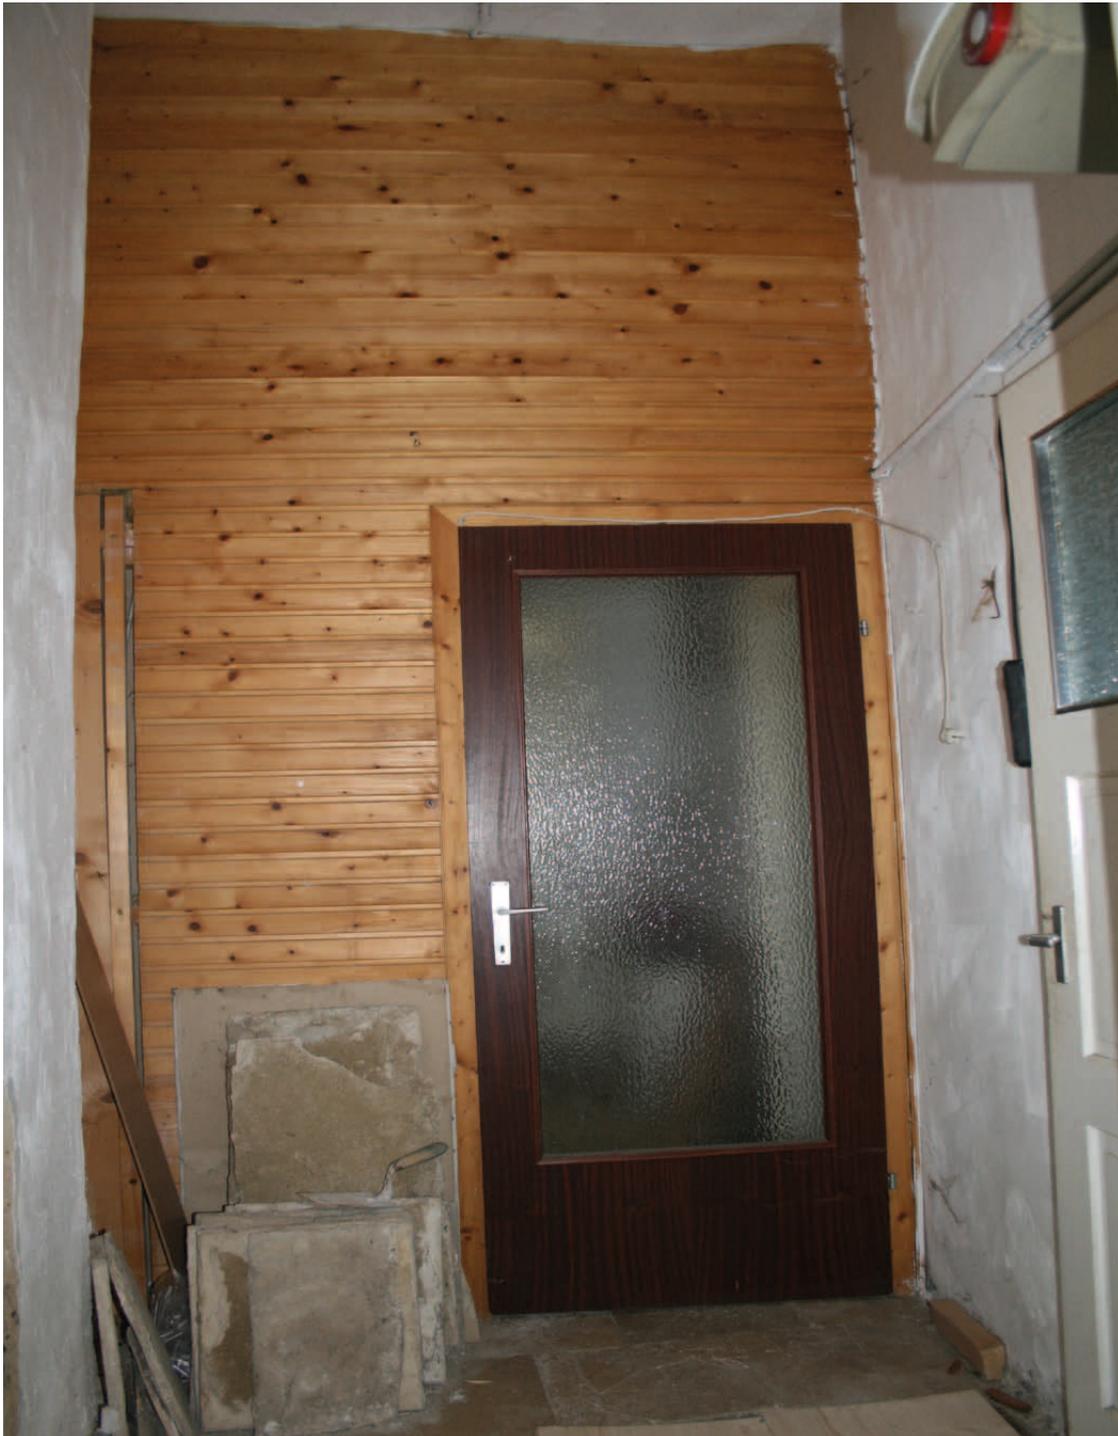
Übersicht 1.OG.13 Blick nach Norden

Der Steinboden wurde aufgerissen und der gesamte Zustand des Vorraumes ist sanierungsbedürftig.

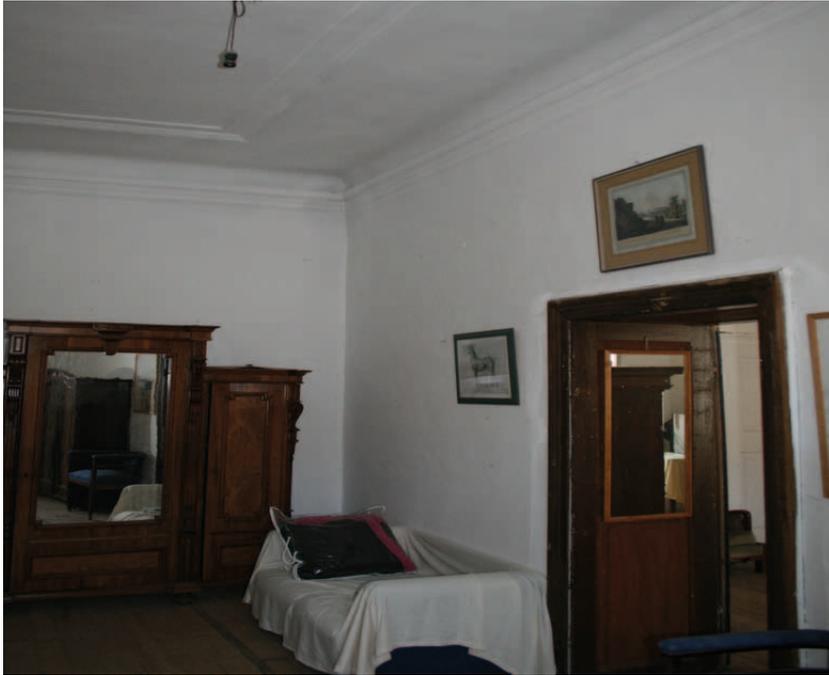
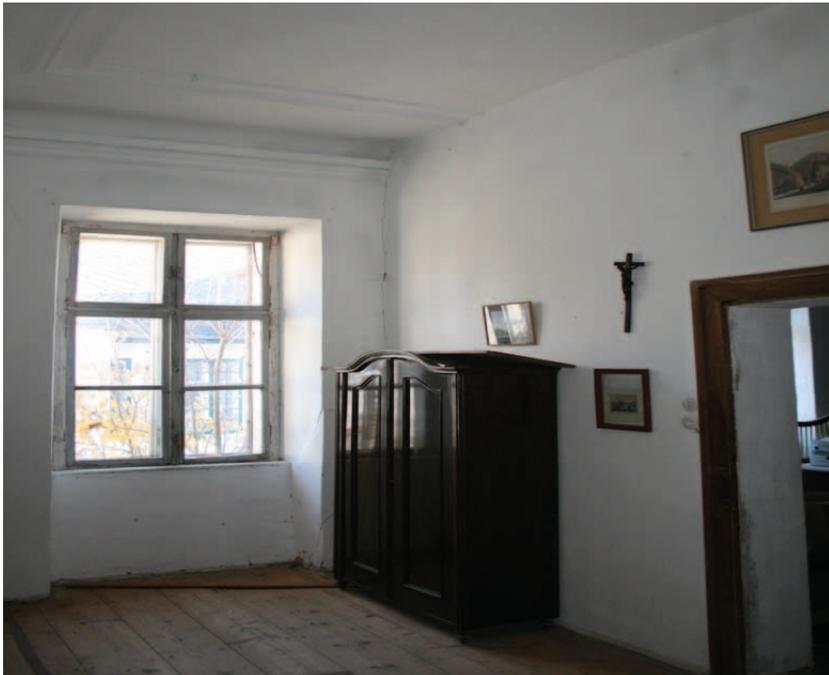
Zustand bei der Untersuchung: Raumhohe Risse an der Südost- und Südwestecke zu erkennen.

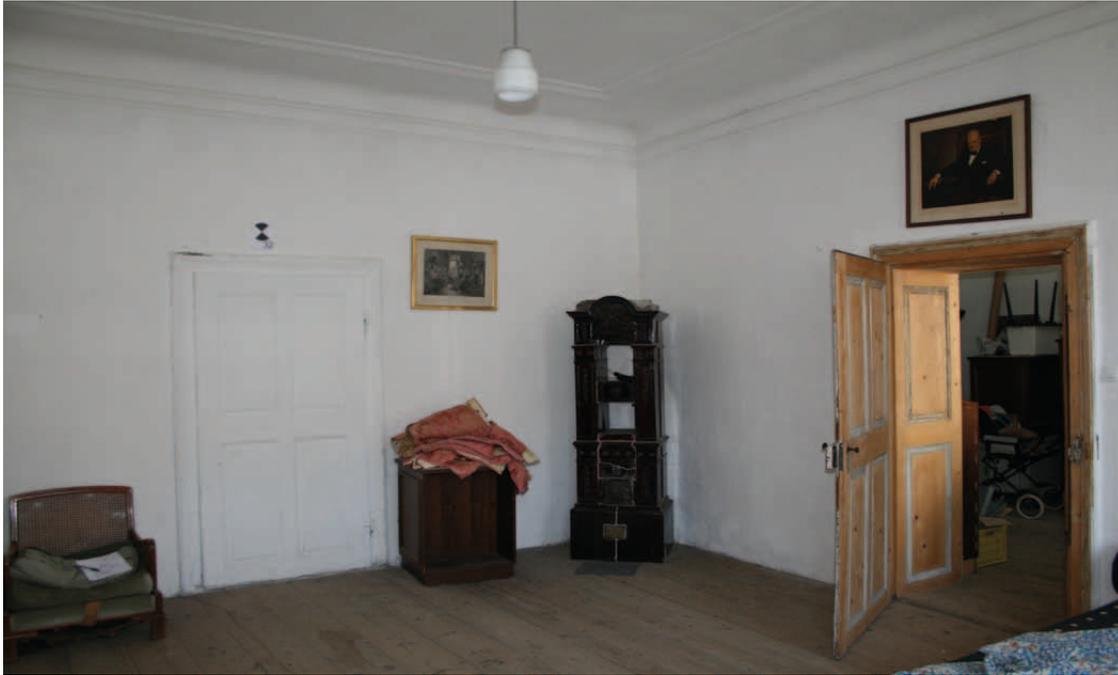
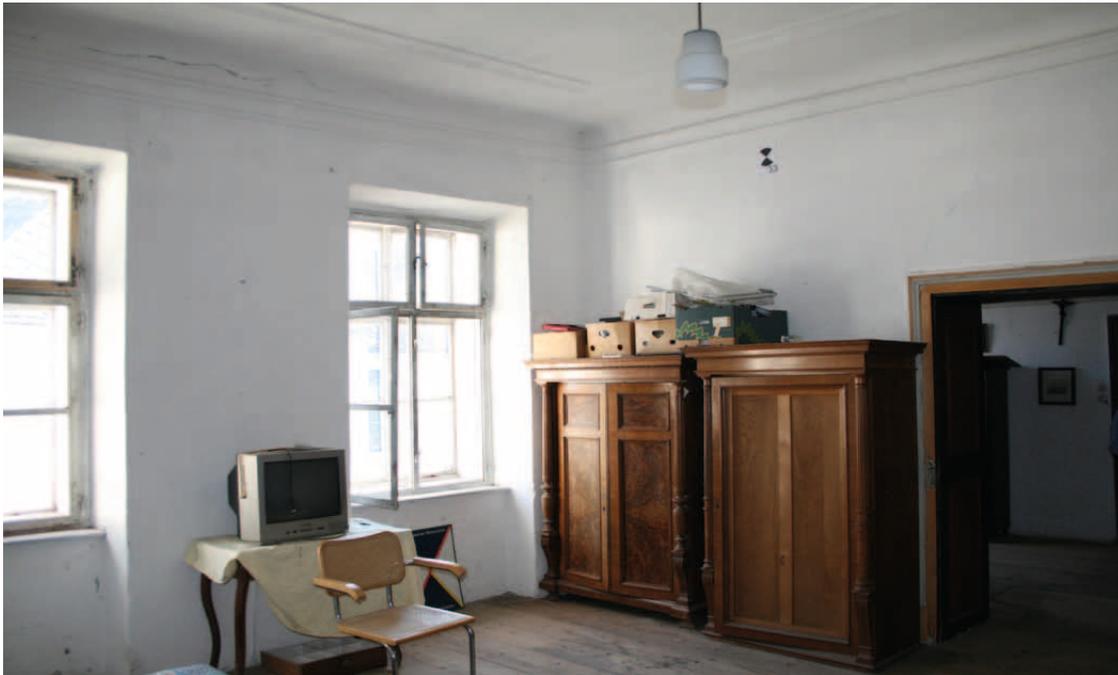
Zustand bei der Untersuchung: An der Südwand sind Risse am Übergang zur Decke erkennbar.

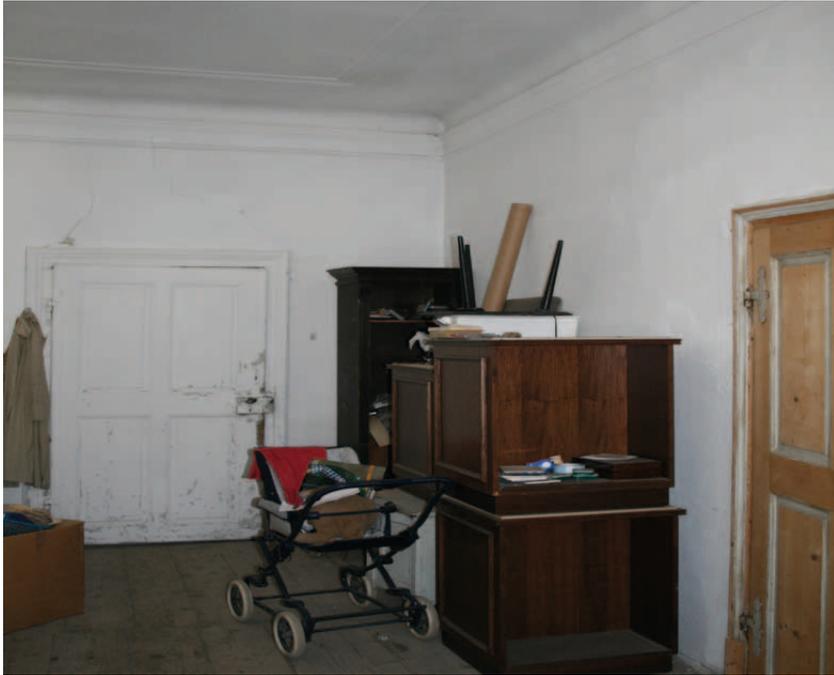
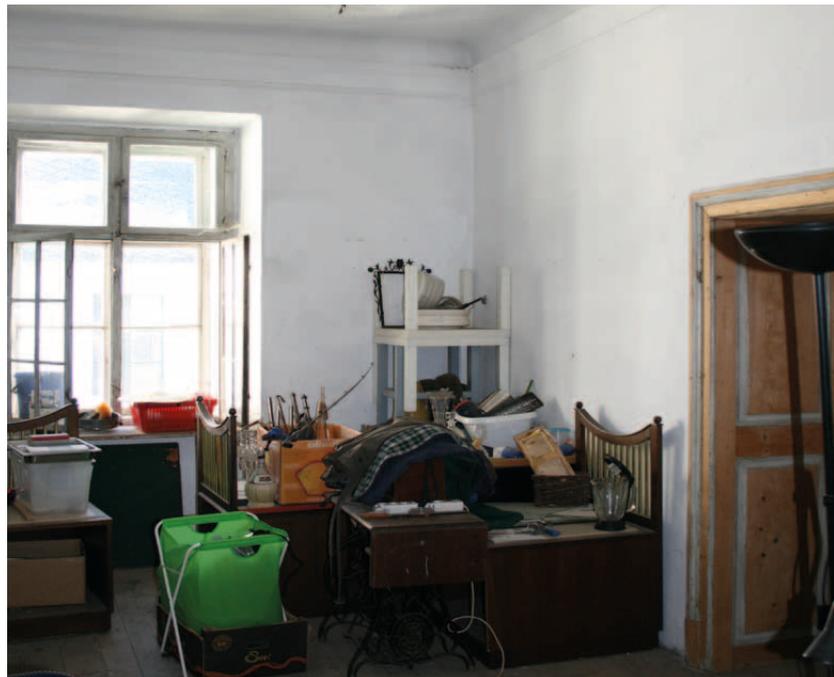
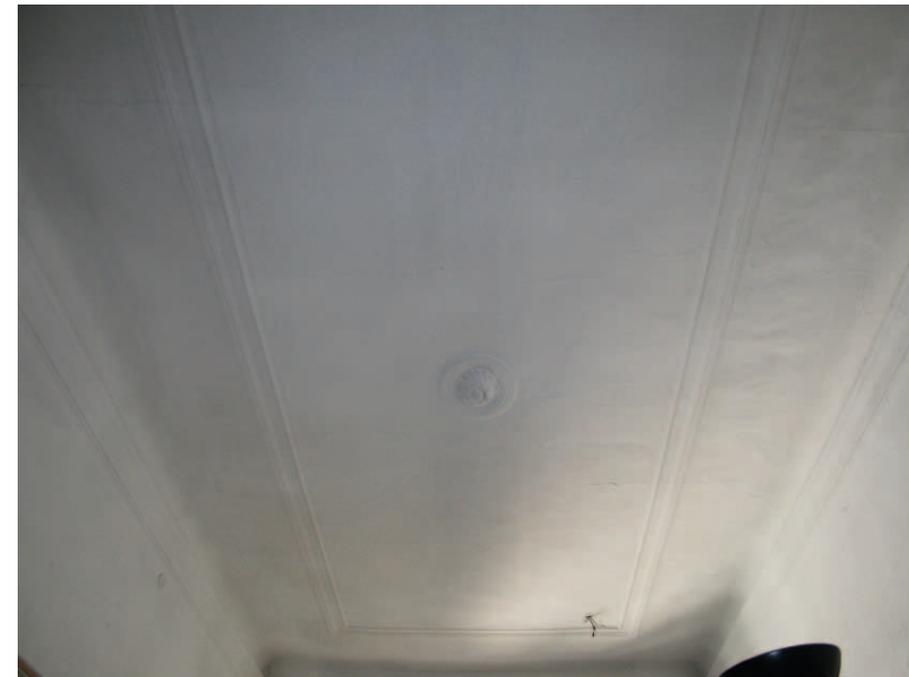
Zustand bei der Untersuchung: leichte Risse an Decke und Wände

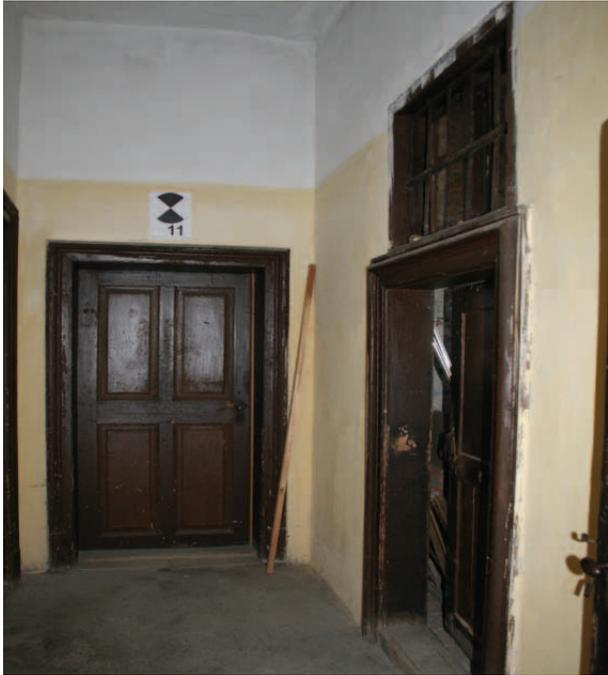
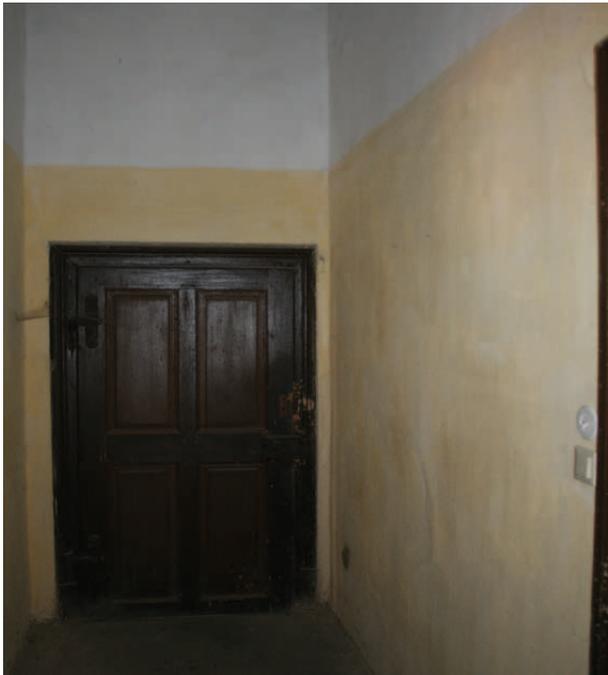
Zustand bei der Untersuchung: Oberfläche im 20. Jahrhundert überarbeitet

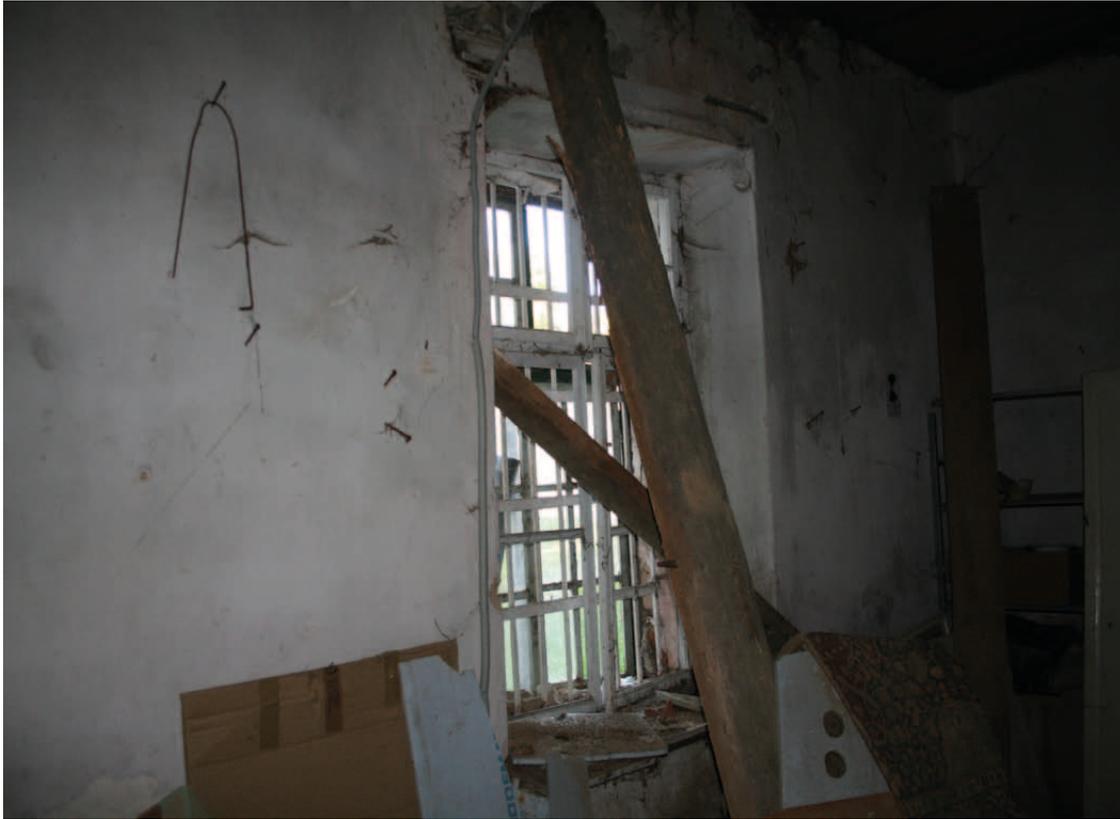
Zustand bei der Untersuchung: Decke ist eingebrochen

Übersicht 1.OG.25 Blick nach Nordosten

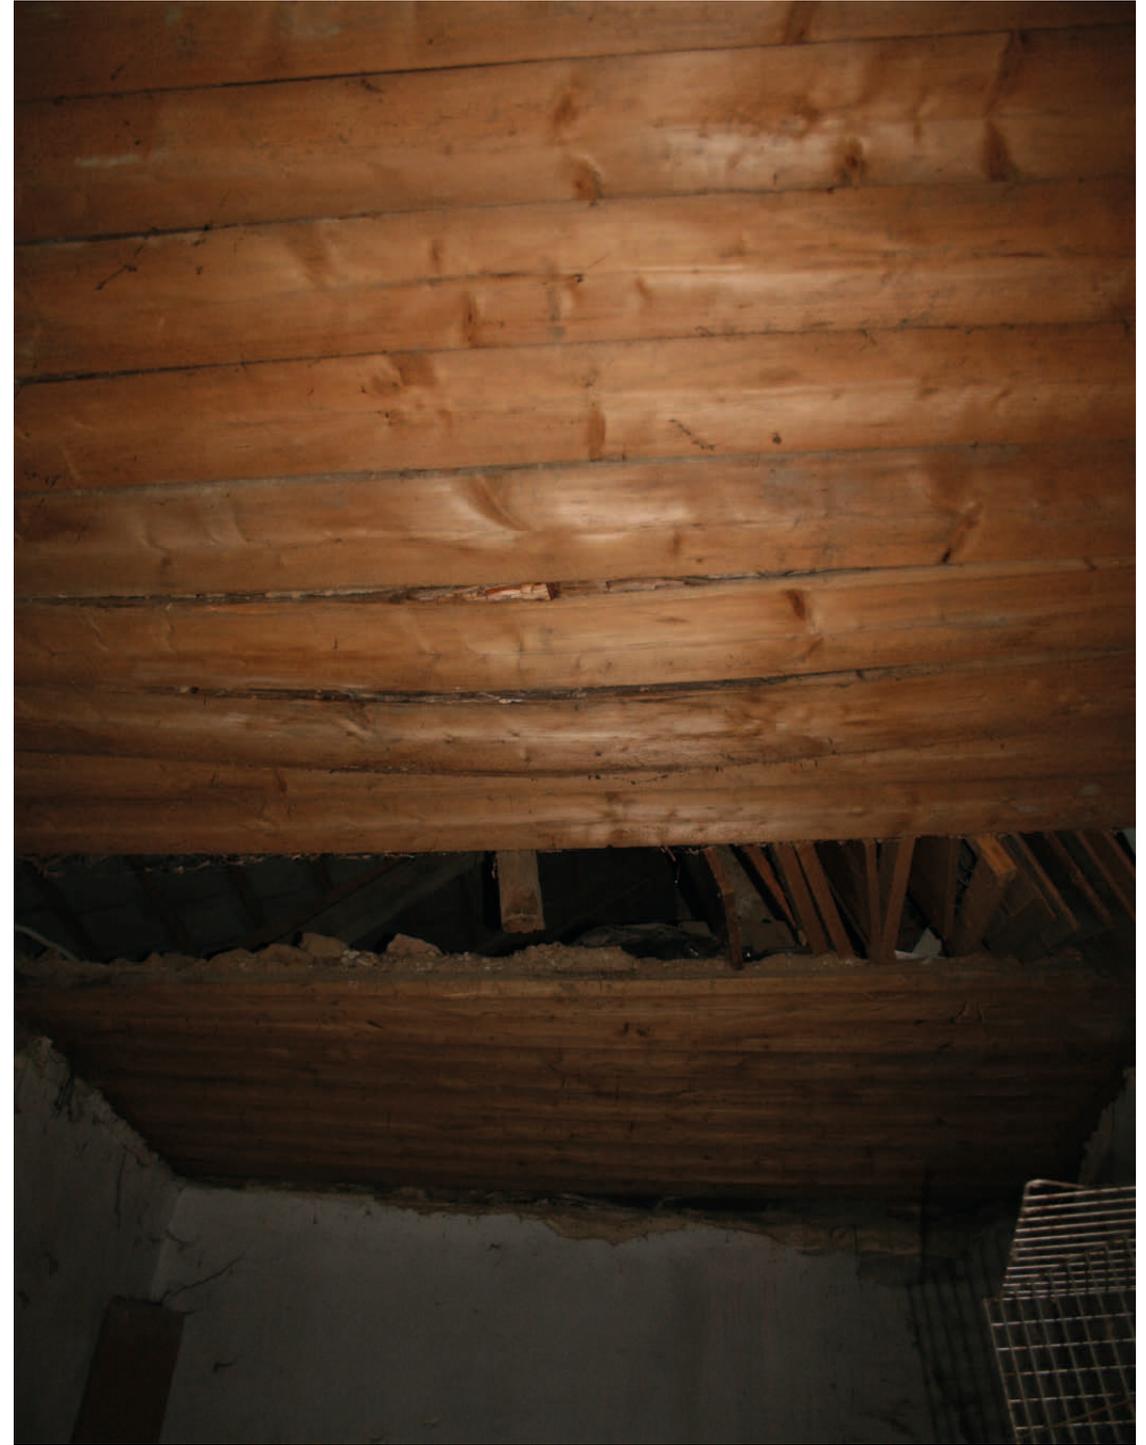
Die Decke ist als Dippelbaumdecke ausgeführt und raumseitig unverputzt. Die Decke ist teilweise eingestürzt.

Übersicht 1.OG.25 eingestürzte Decke
